**TRIBUNALE DI CREMONA**  
**PROCEDURA DI ESECUZIONE IMMOBILIARE**  
**n°17/2025 R.G.E.**

**RELAZIONE DI STIMA**

RELATIVA ALL'APPARTAMENTO CONDOMINIALE CON AUTORIMESSA,  
SITI IN COMUNE DI SERGNANO, IN VIA INDIPENDENZA N°36,  
DI PROPRIETÀ DEL SIGNOR [REDACTED]

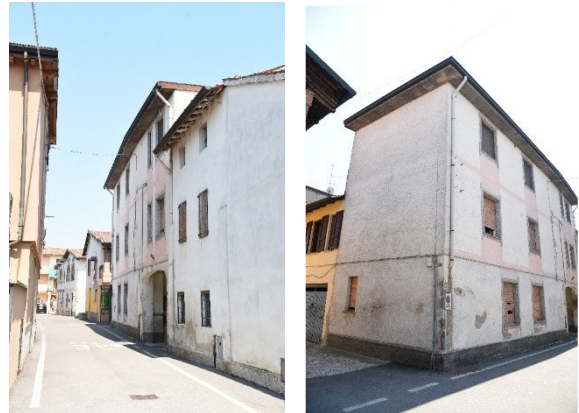
L'ingresso sotto l'androne, il vano scala e l'aspetto esteriore del retro verso il cortile non hanno aspetto corrispondente a quello del fronte strada, denotano caratteristiche molto semplici, e mostrano più marcatamente la mancanza di manutenzione.

Come il condominio, anche il cortile comune non ha Amministratore o Regolamento condominiale. I fabbricati vicini sono invece ben tenuti e di qualità costruttiva media.

Le finiture sulla strada pubblica sono mal conservate e aggredite da umidità ascendente, con presenza di efflorescenze e conseguenti scrostature di intonaco, mentre da sotto androne sin verso il retro sul cortile comune, l'edificio mostra uno stato di conservazione e manutenzione non buono, forse dovuto alla mancanza di un amministratore responsabile.
