RELAZIONE DI PERIZIA TECNICA

FALLIMENTO N. 8/2014

IMMOBILE DI VIA ANTONIO PACINOTTI, 36 G – PORTO TORRES.

1. Unità immobiliare : Via Antonio Pacinotti, 36 G – Piano Terra – Porto Torres (SS).

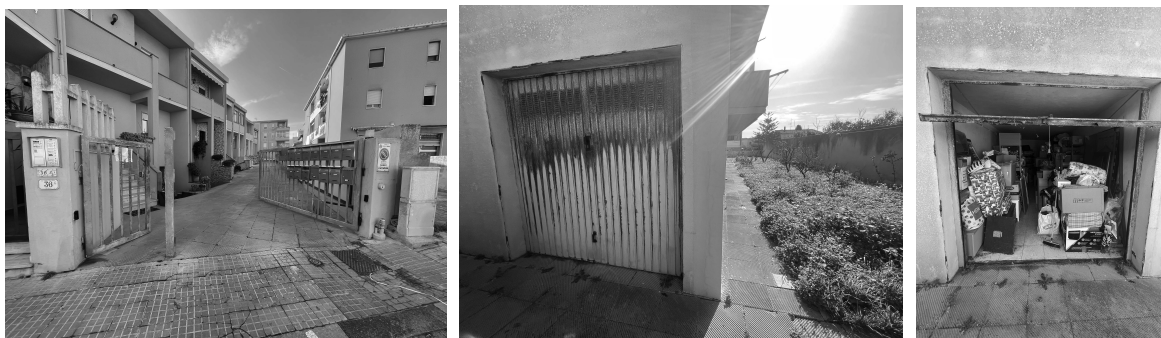
L'accesso all'autorimessa avviene tramite porta metallica Basculante manualmente, in avanzato stato di degrado (presenza di ruggine).

L'autorimessa risulta fornita di predisposizione dell'impianto elettrico non funzionante al momento del sopralluogo (**non è presente la Dichiarazione di conformità dell'impianto elettrico 37/08**).

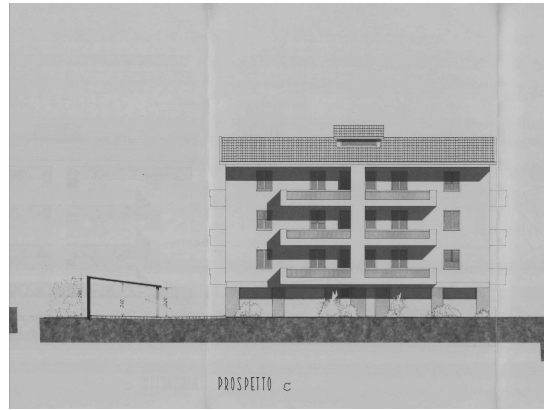
Si sono riscontrate in fase di sopralluogo **difformità edilizie**, derivanti da:

- chiusura su lato sud est (prospetto C tav 9 allegata) di due finestre/vetrature per garage.

Tali difformità dovranno essere sanate attraverso una SCIA con una spesa forfettaria di circa € 2.000 derivante da pagamento di ammenda di € 500, per spese impiantistiche oltre a spese tecniche ed i relativi oneri professionali per le pratiche edilizie e l'aggiornamento catastale.
