TRIBUNALE DI BRESCIA

CONCORDATO PREVENTIVO N. 13/2022

CONFORMITÀ IMMOBILI IN VIA GOLGI 11, 13 A

PALAZZOLO SULL'OGGIO (BS)

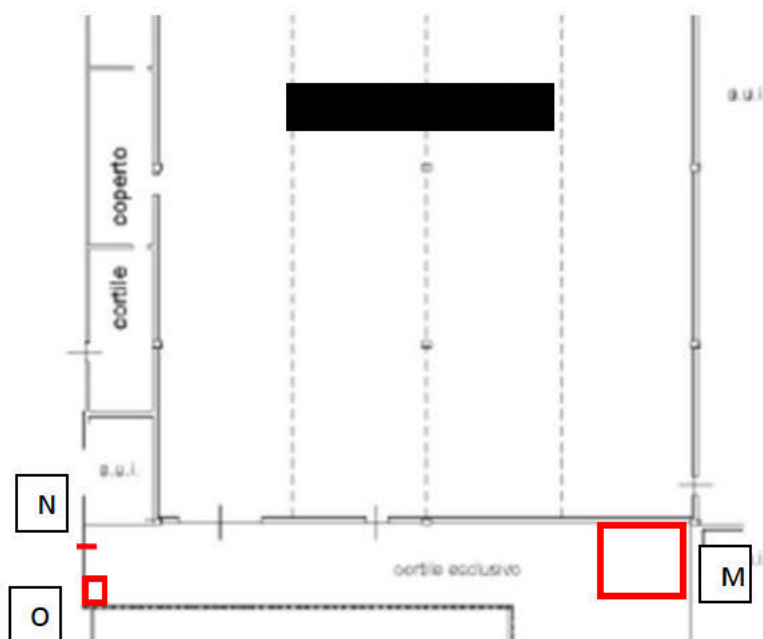
H - al piano terra è diversa la distribuzione interna di alcune tramezze così rispetto a quanto indicato nella planimetria catastale; sono state chiuse anche n. 2 aperture che mettevano in comunicazione gli ambienti adibiti ad uffici - ingresso con il capannone;

I - è diversa la posizione - la dimensione del box;

L - al piano terra è stata chiusa l'apertura indicata in planimetria che conduce al confinante subalterno 13;

M - è stata realizzata una tettoia esterna in aderenza al capannone;

N - sulla recinzione in lato ovest è presente un cancello;

O - in lato ovest è presente la cabina del metano;
