TRIBUNALE ORDINARIO DI TREVISO

ESECUZIONE IMMOBILIARE N. 432/2024

RELAZIONE PERITALE

LOTTO UNICO - Comune di Altivole

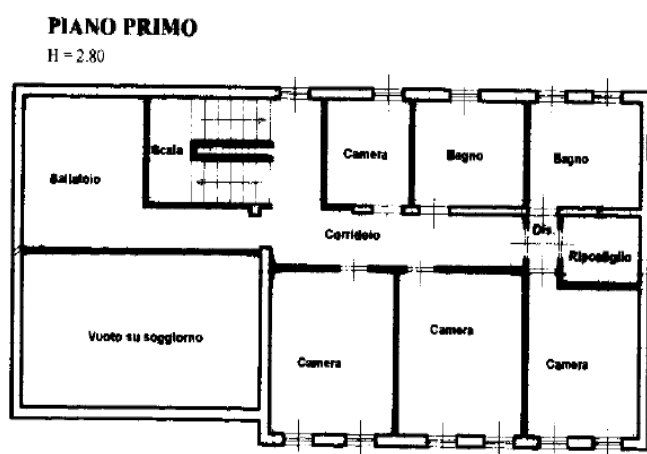
Il piano primo, destinato a zona notte e avente una superficie lorda complessiva di circa 238 mq, è costituito da un corridoio

di distribuzione che consente l'accesso a tre camere da letto, due bagni e a un locale ripostiglio. È inoltre presente un ballatoio

affacciato sul sottostante locale soggiorno del piano terra.

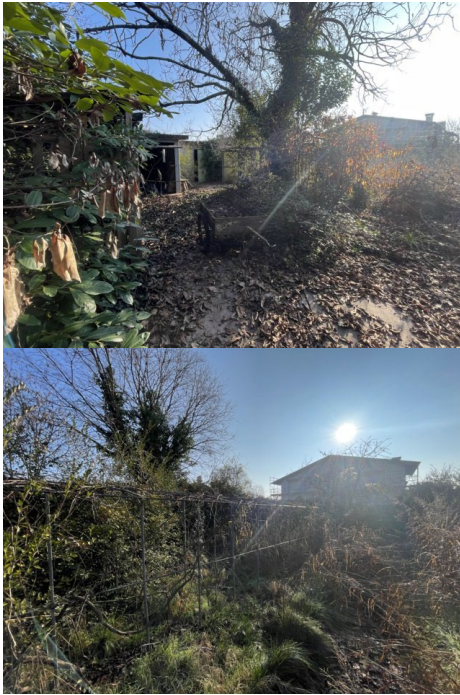
Le restanti porzioni dell'area scoperta risultano interessate da vegetazione spontanea, alberi ad alto fusto poco manutentati e da una variegata presenza di essenze arboree di medie e grandi dimensioni, tali da limitarne la visibilità e la visione d'insieme.

Infatti, tali aree, nel corso del sopralluogo, sono risultate difficilmente raggiungibili ed ispezionabili e al loro interno si rileva la presenza di ulteriori manufatti accessori, tra cui strutture in cemento armato adibite a magazzino e tettoie con struttura in legno, in precarie condizioni di conservazione.
