TRIBUNALE DI NAPOLI NORD

CONSULENZA TECNICA D'UFFICIO

Procedura di espropriazione immobiliare

- Immobile in Parete CE Via Magenta n. 62 (già n. 48) Piano T -1 NCEU foglio 7 p.lla 1154 sub 1 cat. A/4;

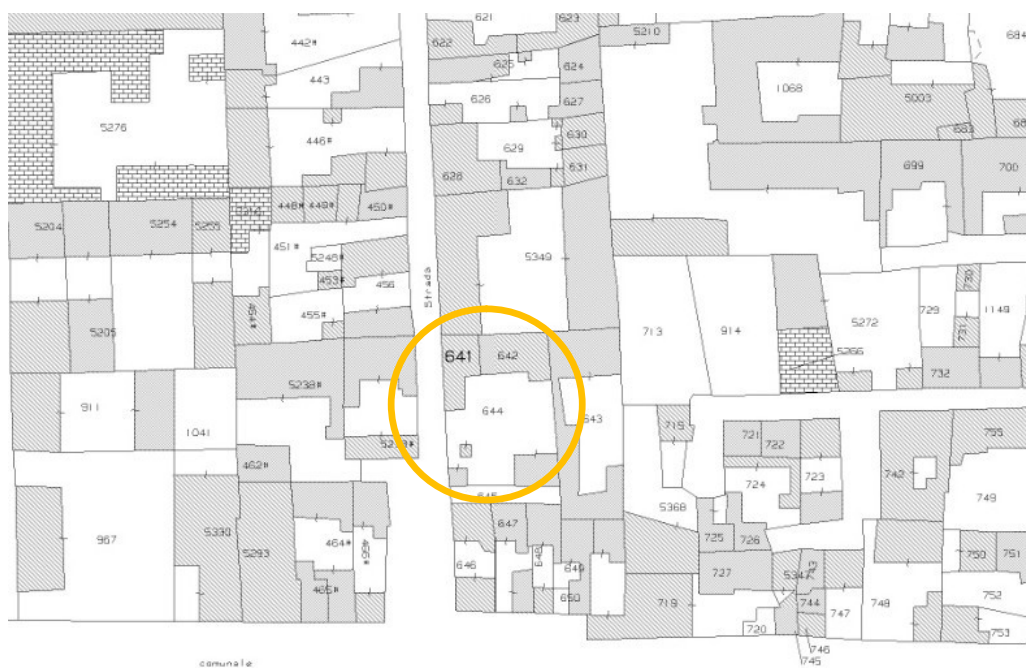
Vi è corrispondenza nell'effettuare la sovrapposizione della mappa

catastale (**corrispondenza ai terreni foglio 7 p.lla 641**) con la mappa satellitare del fabbricato in cui è sita l'unità immobiliare pignorata.

Foto: mappa satellitare fabbricato in cui è sita l'unità immobiliare pignorata

Foto: mappa catastale fabbricato in cui è sita l'unità immobiliare pignorata
