# PERIZIA DI STIMA IMMOBILIARE

Concordato Preventivo n.16/2013 – TRIBUNALE DI PALERMO

## LOTTO 9

### APPARTAMENTO CON POSTO AUTO SCOPERTO

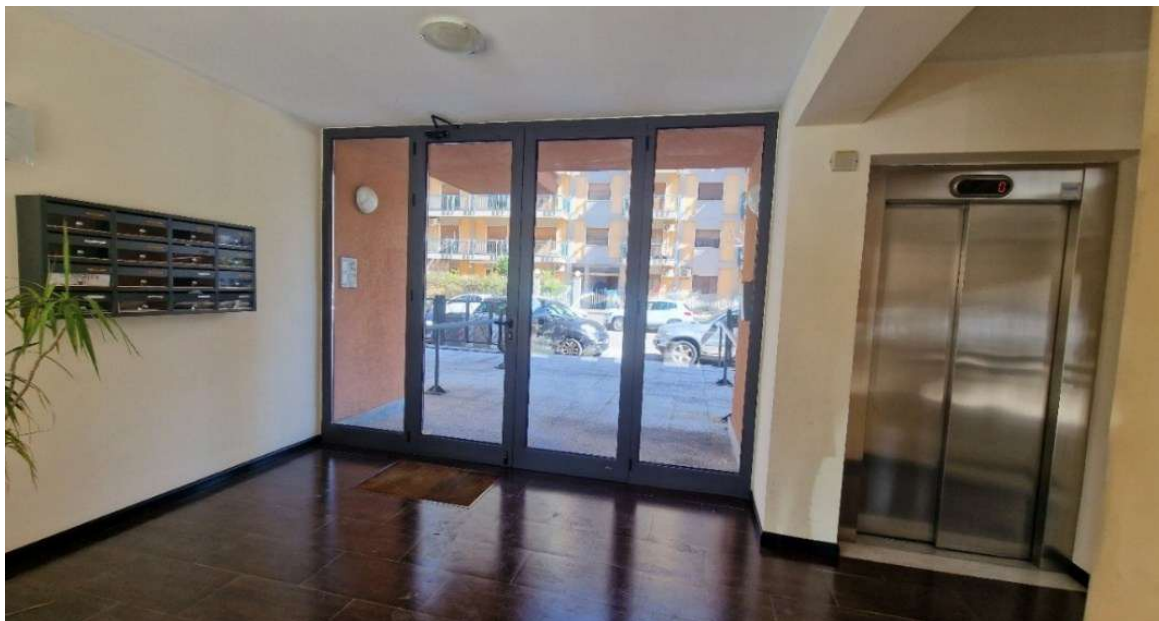
4. Androne dell'edificio con ingresso dal civ. 52 di via Cilea.

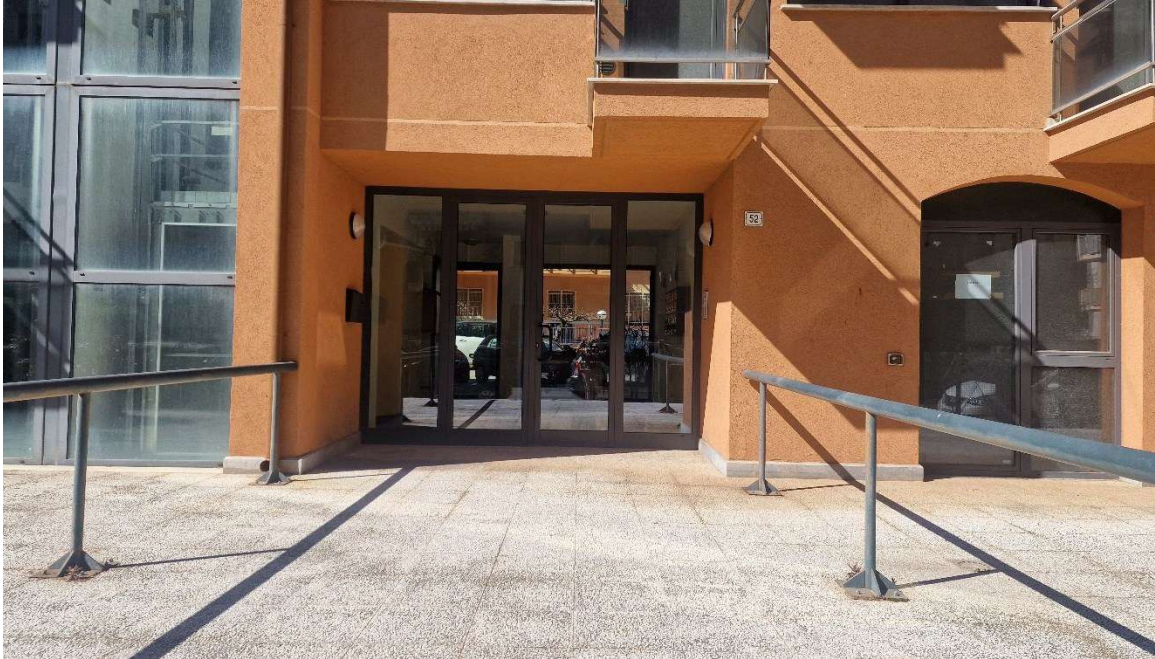
5. Ingresso dell'edificio, civ. 52 di via Cilea.

I prospetti, di tipo cementizio colore terra di Siena, sono in buono stato di manutenzione e conservazione. Gli infissi esterni sono in alluminio anodizzato colore “*canna di fucile*”, con vetro camera e taglio termico, in buono stato di manutenzione e conservazione.

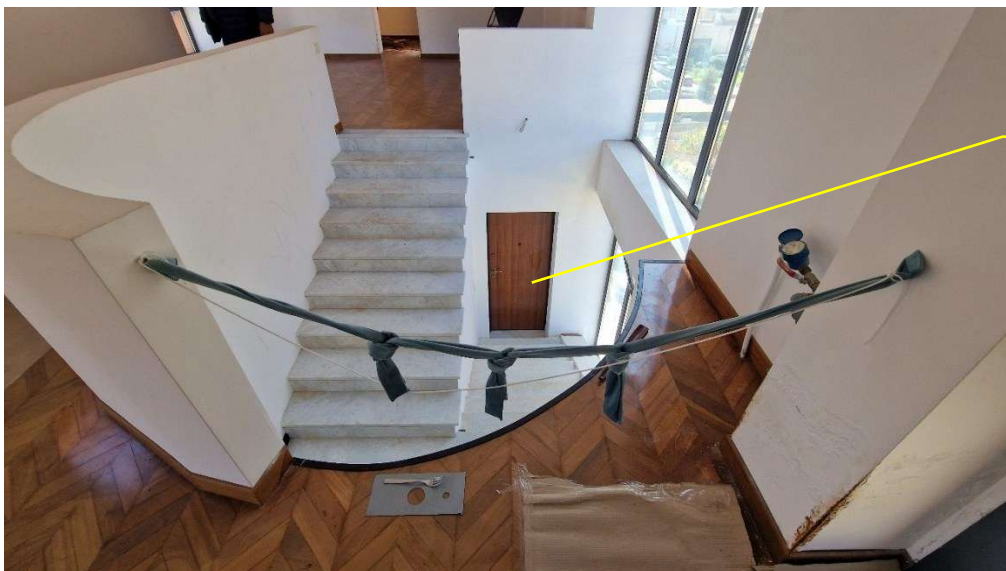
L'ingresso dell'appartamento è ubicato al piano 4°, rappresentato dalla scala in marmo botticino che si sviluppa su uno spazio a doppia altezza (vedi foto n. 9).

9. Vista dell'ingresso dell'appartamento e della scala su spazio a doppia altezza.

Il parapetto della scala è realizzato in parte in muratura ed in parte con una ringhiera in materiale, ancora da definire ed installare.

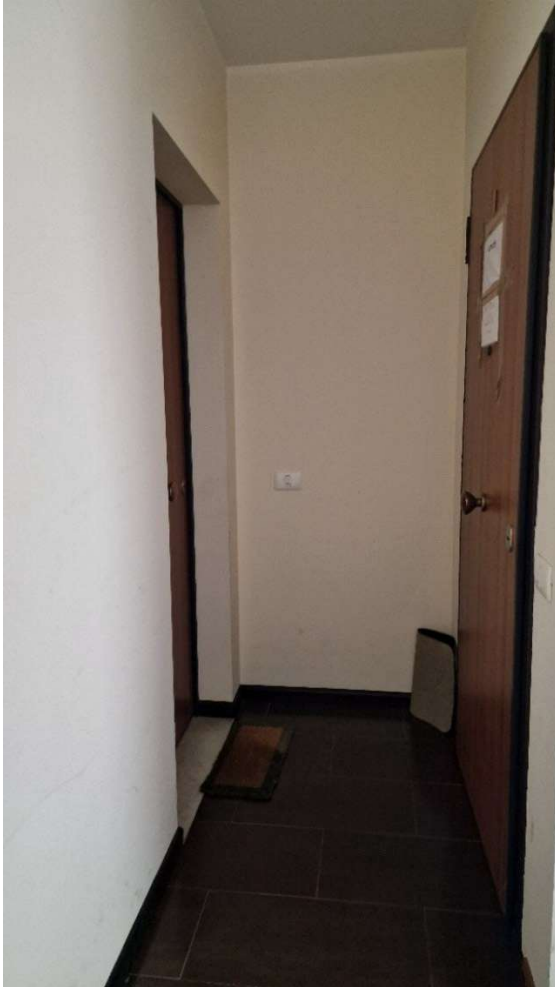
10. Vista dell'ingresso dell'appartamento dal ballatoio condominiale.

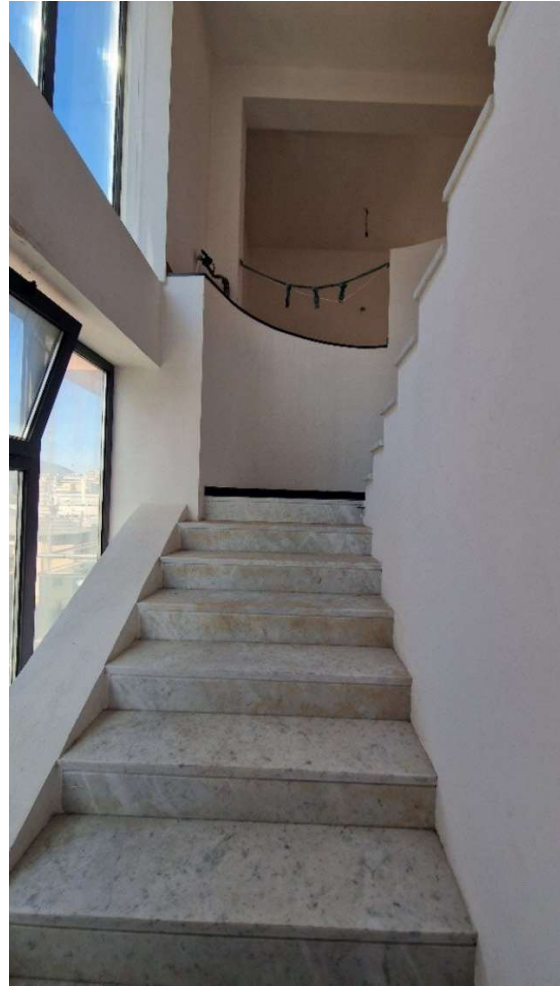
11. Scala.

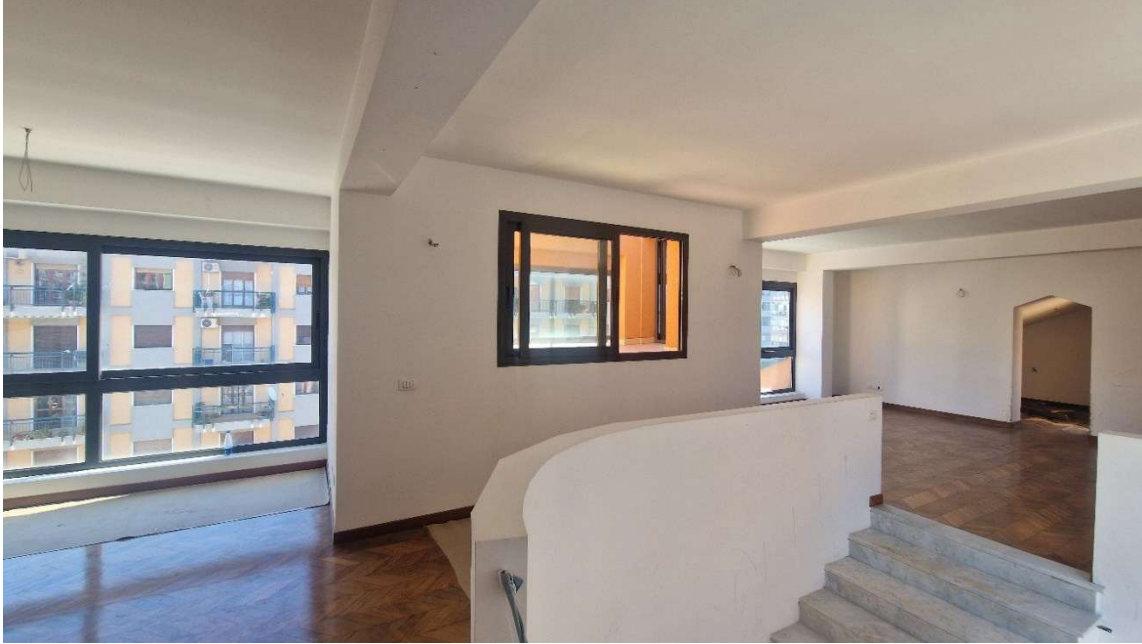
Le pareti ed i soffitti risultano intonacati e tinteggiati; in corrispondenza delle pareti perimetrali ed in particolare delle porte finestra del terrazzino e del balcone su p.zza F. Chopin, sono stati rilevati danni da infiltrazione d'acqua.

**12.** Appartamento. Vista del fronte finestrato su via F.sco Cilea. A destra, l'arrivo della scala in muratura. Di fronte, il pozzo luce per l'accesso al piano 6° di copertura.

Con molta probabilità, le infiltrazioni d'acqua che hanno cagionato i danni al pavimento ed alle pareti perimetrali, in corrispondenza del terrazzino, sono dovute ad una sistema di allontanamento delle acque e/o di impermeabilizzazione, non proprio efficiente.

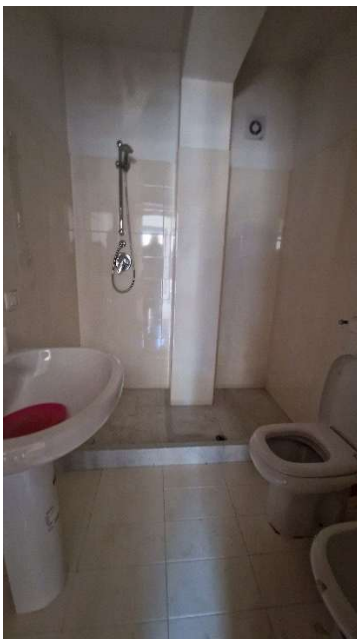
Il pavimento ed il rivestimento delle pareti del wc doccia è di ceramica colore chiaro, di tipo ordinario ed in buono stato. Il servizio igienico è dotato di lavabo, vaso igienico e bidet, di un ampio piatto doccia e di sistema di areazione forzato, non essendo presente un'apertura verso l'esterno.

**13.** wc doccia.

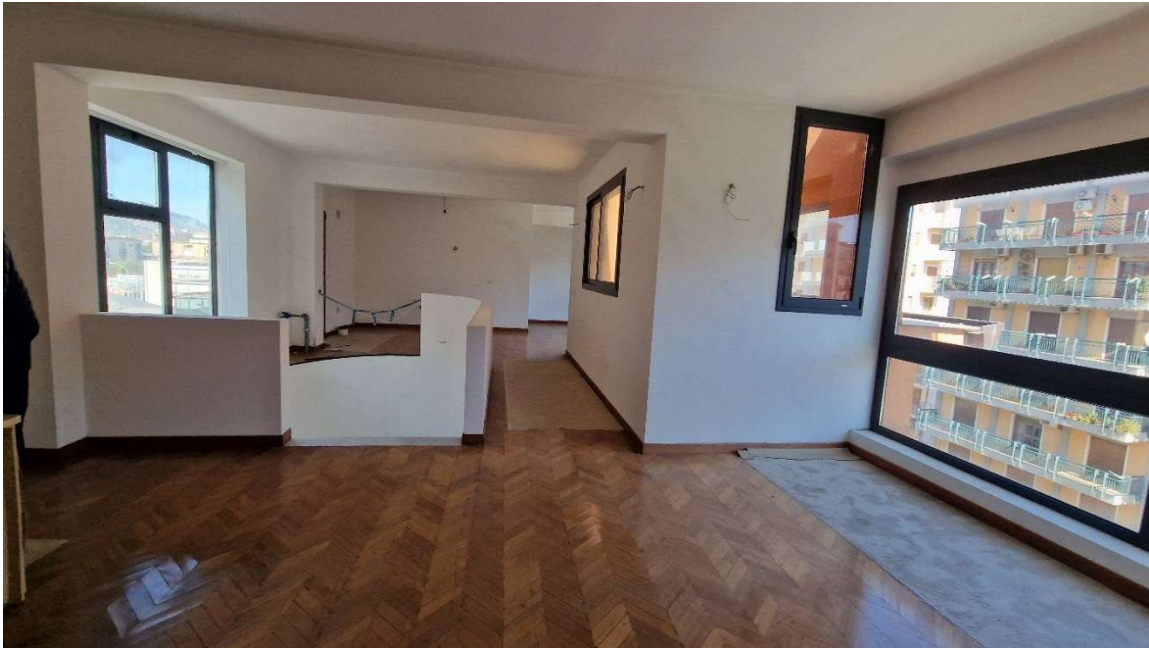
La pavimentazione dell'intero immobile, ad eccezione del servizio igienico, è realizzata in parquet di Iroko con listelli posati a “*spina di pesce*”; in corrispondenza delle suddette infiltrazioni d'acqua, tale pavimentazione risulta danneggiata.

14. Piano 4° - Ambiente unico. A destra, il pozzo luce prospiciente la via F.sco Cilea.

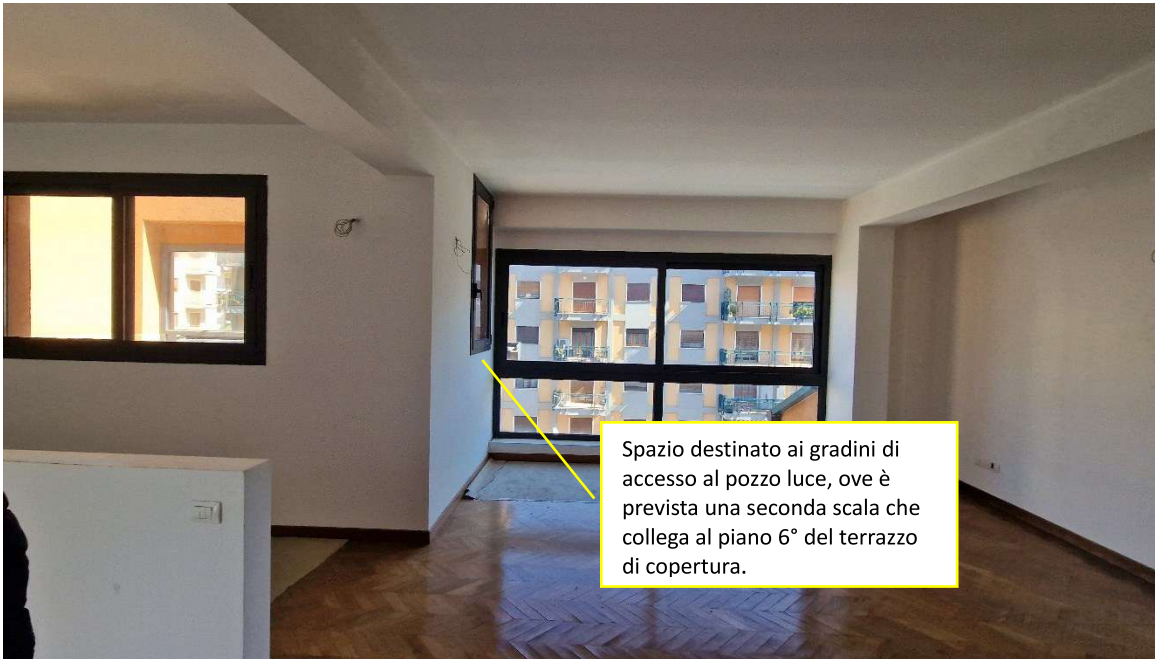
15. Vista dello spazio ove dovrà essere installata la scala.

Posto a quota + 1,20 mt. circa rispetto al piano dell'appartamento, il pozzo luce è accessibile da una scaletta, oggi non installata, ubicata nello spazio indicato nella foto n. 15 e meglio rappresentata nell'allegato B. L'altezza della porta finestra dalla quale avviene l'accesso al pozzo luce è di ridotte dimensioni; tale condizione non consente l'uso agevole degli spazi di pertinenza esterna.

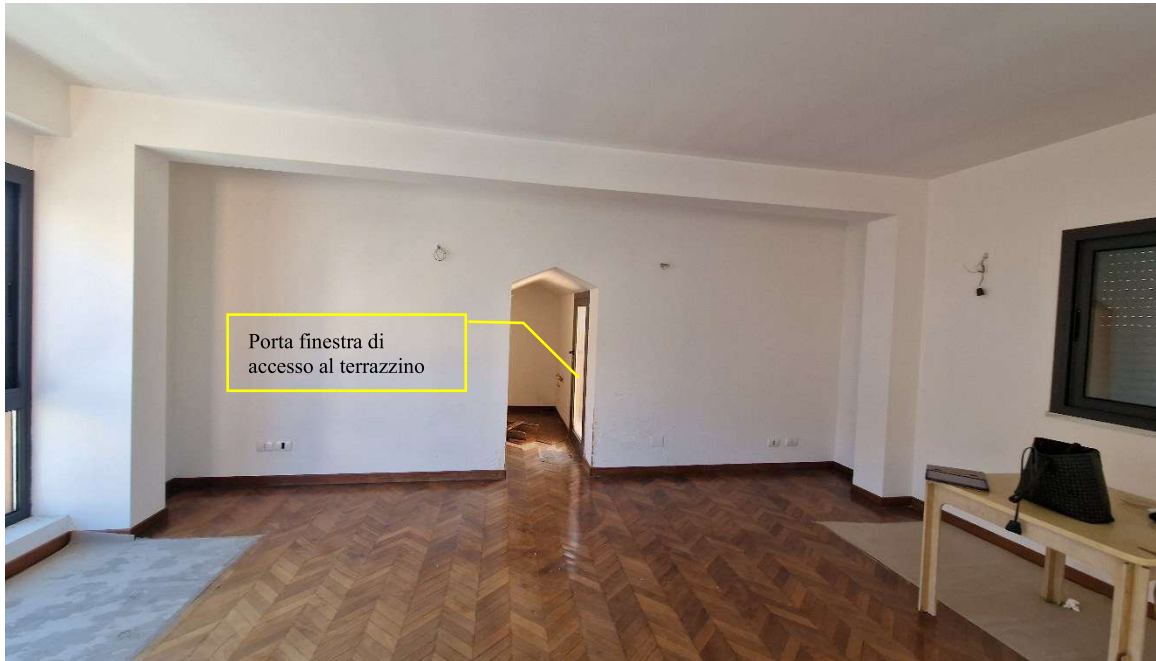
16. Vista del varco di accesso al vano sottotetto con annesso terrazzino.

Il vano sottotetto con annesso terrazzino, immediatamente accessibile dall'ambiente unico, è di dimensioni inferiori e non si presenta in buone condizioni; sono infatti, presenti danni da infiltrazioni d'acqua sia a pavimento che a parete per risalita d'acqua capillare.

La pavimentazione in parquet risulta divelta in diversi punti.

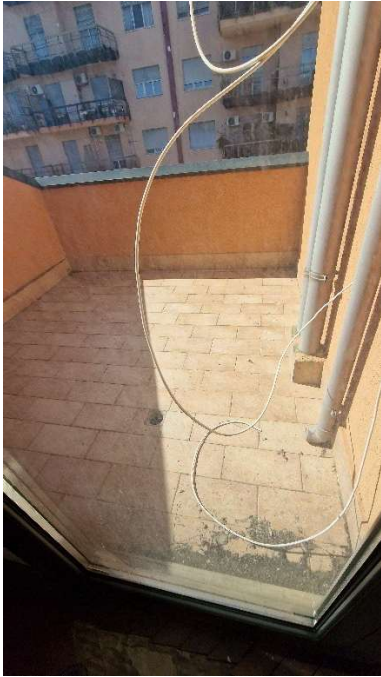
18. Terrazzino scoperto.

Non è stato possibile effettuare il rilievo metrico del terrazzino prospiciente la strada privata con accesso da piazza F. Chopin, a causa della mancanza delle chiavi dell'infilso esterno.

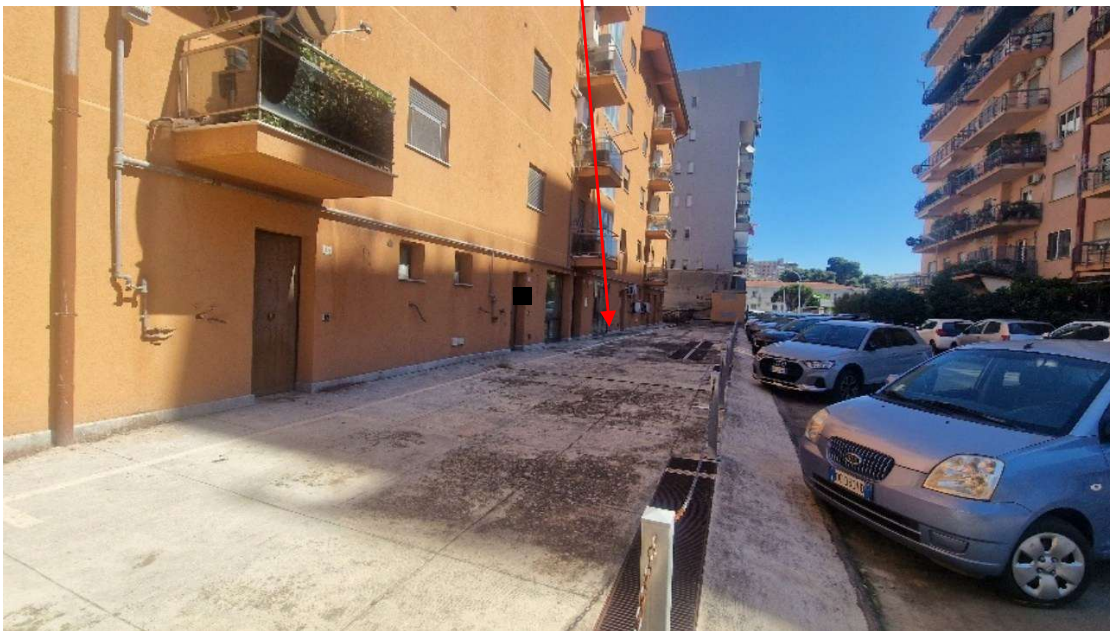
Si ritiene utile rappresentare che, nonostante le dimensioni dello stallone rientrino nelle dimensioni minime di legge, il suo utilizzo può risultare difficoltoso per auto di grossa cilindrata per evidenti difficoltà di manovra; è più idoneo per la sosta di moto o auto di ridotte dimensioni.

20. Area a parcheggio (retro prospetto). Con la freccia in rosso è indicato lo stallone di pertinenza dell'appartamento.
