TRIBUNALE ORDINARIO - CHIETI

ESPROPRIAZIONI IMMOBILIARI

96/2025

CONSULENZA ESTIMATIVA GIUDIZIARIA

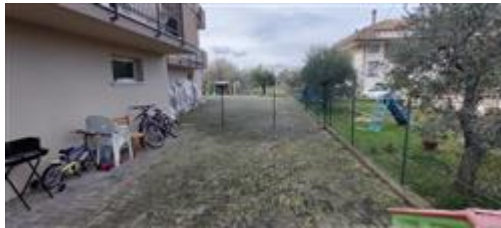
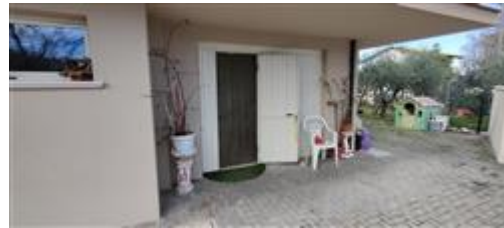
Al momento del sopralluogo il locale risulta utilizzato come taverna con angolo cottura e bagno, ricavato con tramezzatura. Le relative difformità edilizie sono trattate nella sezione "Giudizi di Conformità" della presente relazione.

- pareti sono intonacate e tinteggiate alla civile.
- pavimento è in gres ceramico chiaro di formato medio, in buono stato.
- finestre a luce orizzontali
- il quadro elettrico installato a incasso

Stato conservativo. Il locale si presenta in buono stato conservativo per quanto riguarda le finiture strutturali (pavimento, intonaci, soffitto). Non si rilevano fenomeni di umidità, lesioni o degradi significativi delle superfici.

Sono state rilevate le seguenti difformità: L'unità, autorizzata e accatastata come autorimessa (Cat. C/6), è attualmente utilizzata come locale a uso taverna dotato di angolo cottura. La destinazione d'uso in essere è difforme da quella assentita con il titolo edilizio e dalla classificazione catastale. Vincolo pertinenziale ex art. 18 L. 765/1967: La relazione tecnica asseverata della DIA n. 13/2009 precisa che i parcheggi al piano terraneo sono stati realizzati "come all'art. 18 della L. n. 765 del 6.8.1967 [...] ad uso esclusivo delle unità abitative." Il vincolo pertinenziale impresso dalla L.765/1967 preclude il mutamento di destinazione d'uso dell'unità e rende la difformità non sanabile mediante ricorso alla procedura di sanatoria di cui all'art. 36 o all'art. 36-bis DPR 380/01. Il cambio di destinazione d'uso, in violazione del vincolo pertinenziale ex art. 18 L. 765/1967, non è sanabile mediante alcun titolo abilitativo. Il rimedio obbligatorio è il ripristino della destinazione originaria ad autorimessa, mediante rimozione degli arredi, dei mobili da taverna e dell'angolo cottura. Tale intervento non richiede titolo abilitativo specifico, trattandosi di mera cessazione di un uso non consentito e di rimozione di elementi mobili.

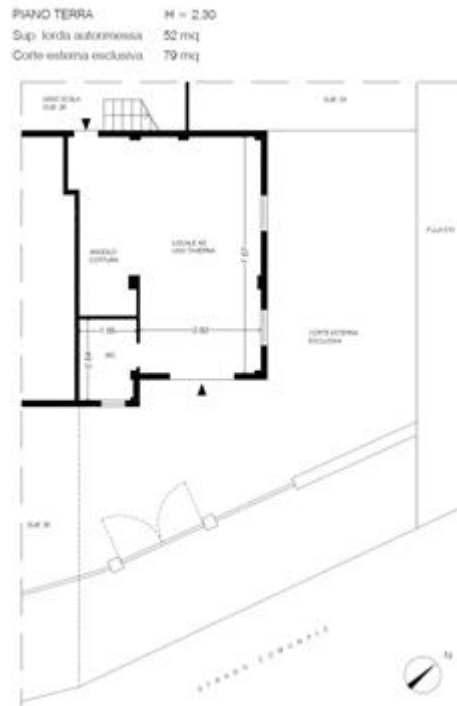
descrizione	consistenza		indice		commerciale
Autorimessa	52,00	x	100 %	=	52,00
Corte esclusiva	79,00	x	10 %	=	7,90
Totale:	131,00				59,90

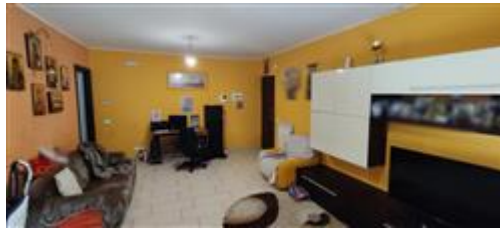
Considerazioni: l'appartamento si presenta in condizioni di manutenzione e conservazione complessivamente discrete. Tuttavia, si rilevano diffusi segni di degrado, con proliferazione di muffe, dovuti all'umidità e/o scarsa ventilazione, particolarmente evidenti in corrispondenza dei ponti termici, del soggiorno, cucina e bagni (locali esposti a Nord, Nord-Est). Gli infissi degli ambienti più esposti mostrano evidenti segni di degrado da infiltrazione di acqua sul telaio (tracce color ruggine) e guardizioni di tenuta.

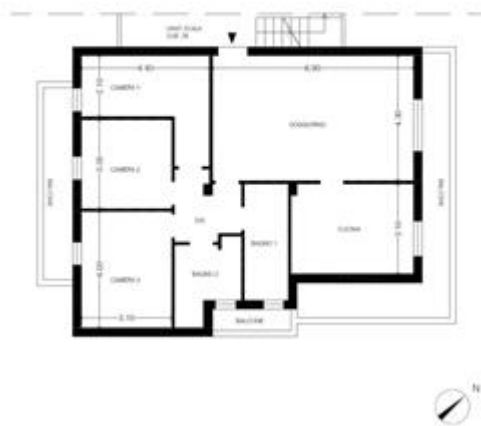
PIANO PRIMO H = 2,60
 Sup. lorda appartamento 108 mq (Sup. utili = 93 mq)
 Sup. lorda balcone 28 mq
