**TRIBUNALE ORDINARIO
BARCELLONA POZZO DI GOTTO**

CONSULENZA TECNICA D'UFFICIO

Edificio storico denominato "Ex Monte Agrario" a MONTALBANO ELICONA (ME), della superficie commerciale di 378 mq.

Immobile situato nel centro storico del Comune di Montalbano Elicona tra Corso Principe Umberto e via Placido Fiore ex via Monte Agrario, costituito da un fabbricato a due piani fuori terra.

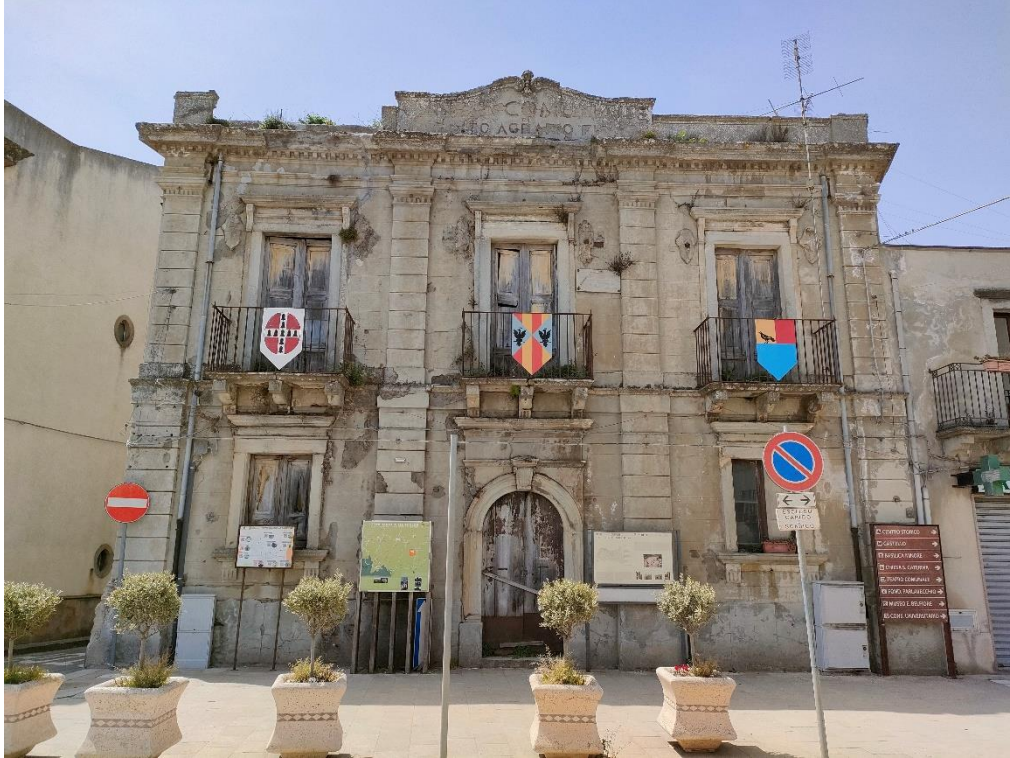
Prospetto su Corso Principe Umberto

La struttura portante del fabbricato è realizzata con muratura di pietrame squadrato listata con coccio e la struttura del solaio interpiano e del tetto è in legno. All'esterno sono visibili alcune lesioni nella sommità della struttura muraria, certamente collegate al crollo di una porzione del tetto in legno all'interno. Dalla finestra posta nel prospetto laterale è evidente il crollo di parte del solaio interpiano, anch'esso in legno. Dalla porta posta sul prospetto retro è visibile parte del solaio interpiano con le travi molto deteriorate e puntellate da un palo in legno.

descrizione	importo
Costo per la ristrutturazione comprendente: adeguamento sismico struttura, rifacimento dei solai, copertura, impianti e finiture (300 €/mq)	- € 113.400,00

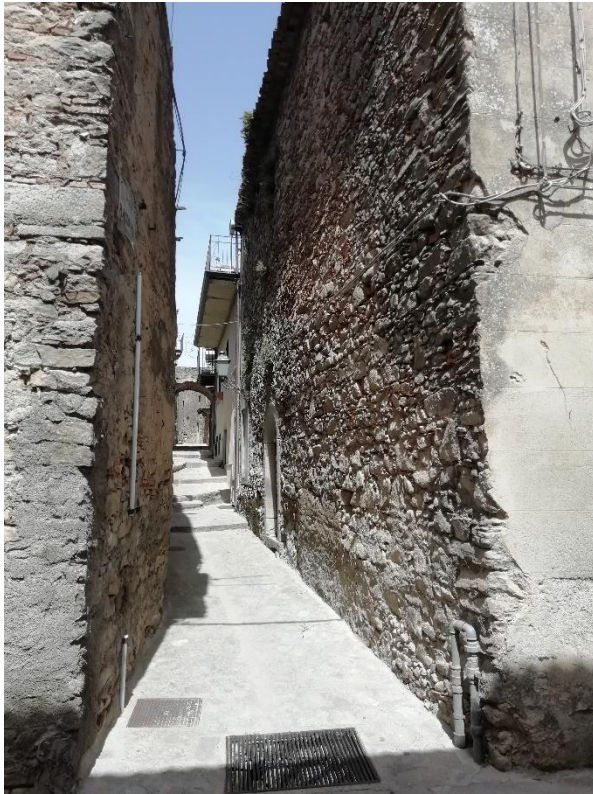
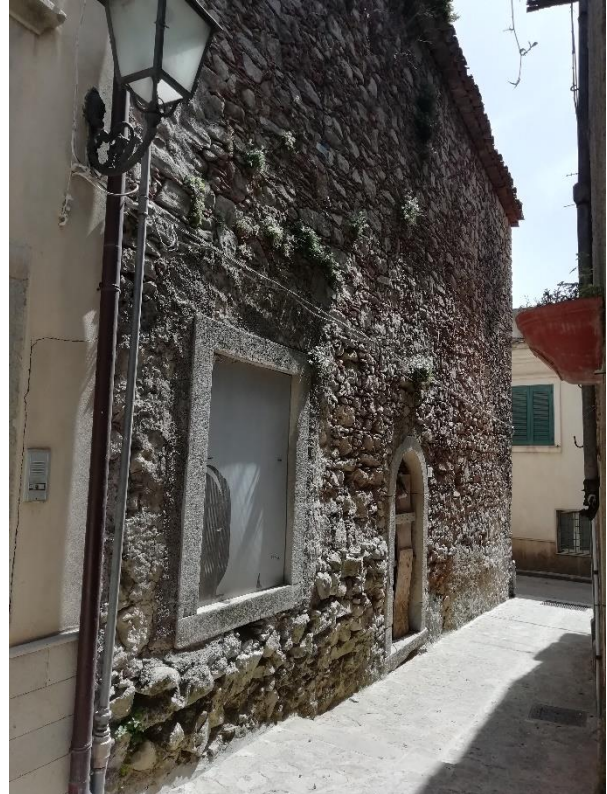
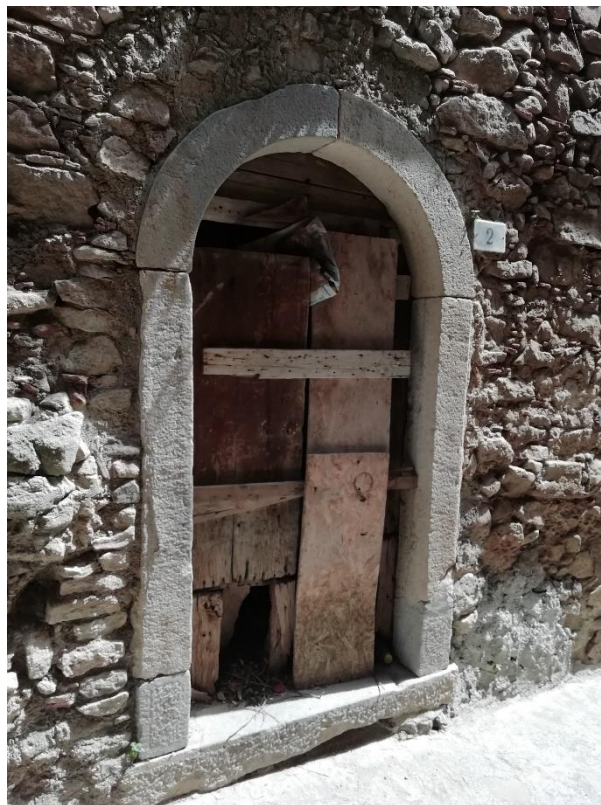
Prospetto su vicolo Placido Fiore

L'immobile ha l'ingresso principale su Corso Principe Umberto e un secondo accesso nel prospetto retro su Vicolo Placido Fiore.

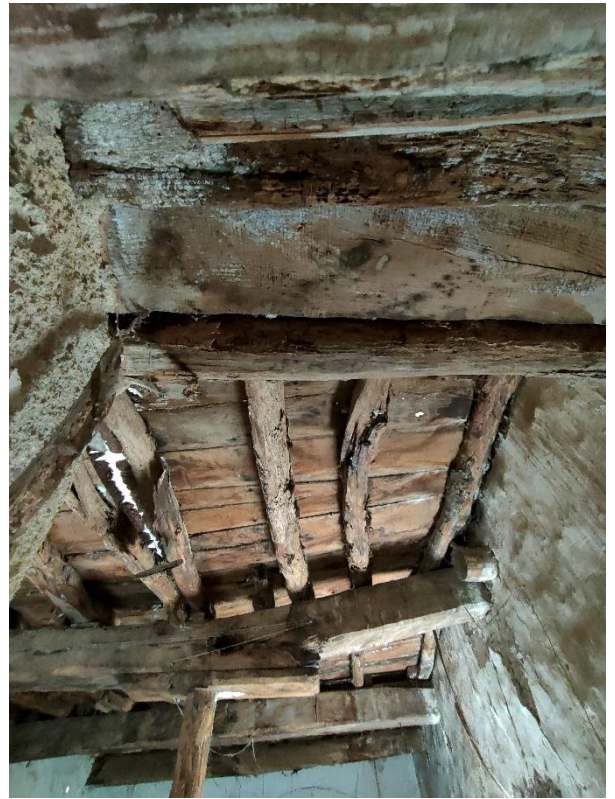
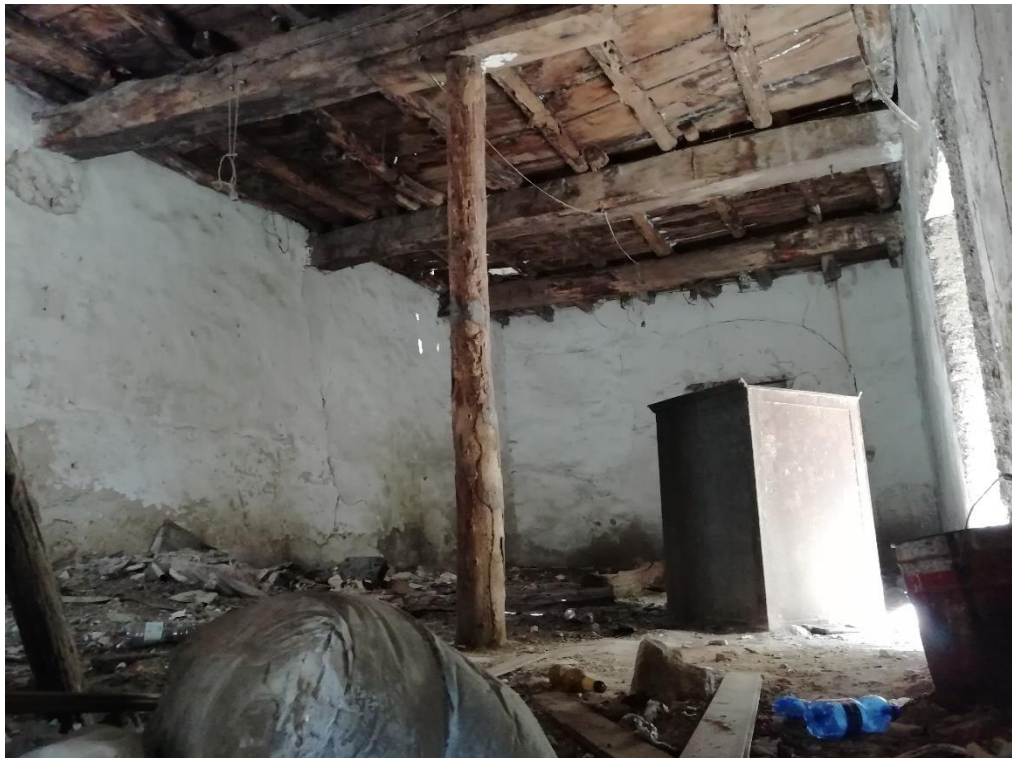
Interni

Durante il sopralluogo non è stato possibile accedere all'interno e al primo piano, in quanto le precarie condizioni statiche del solaio interpiano e del tetto non consentono l'accesso in sicurezza.

L'immobile non è dotato di impianti e servizi, gli infissi in legno delle porte e finestre sono molto danneggiati o addirittura ormai del tutto inesistenti.

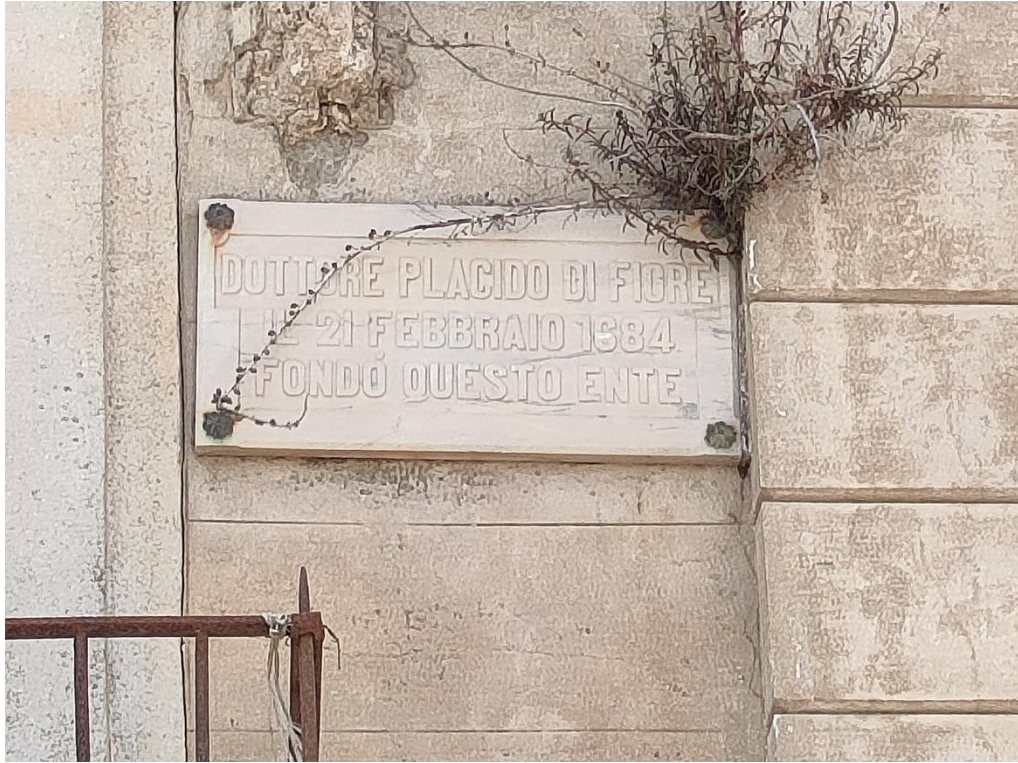
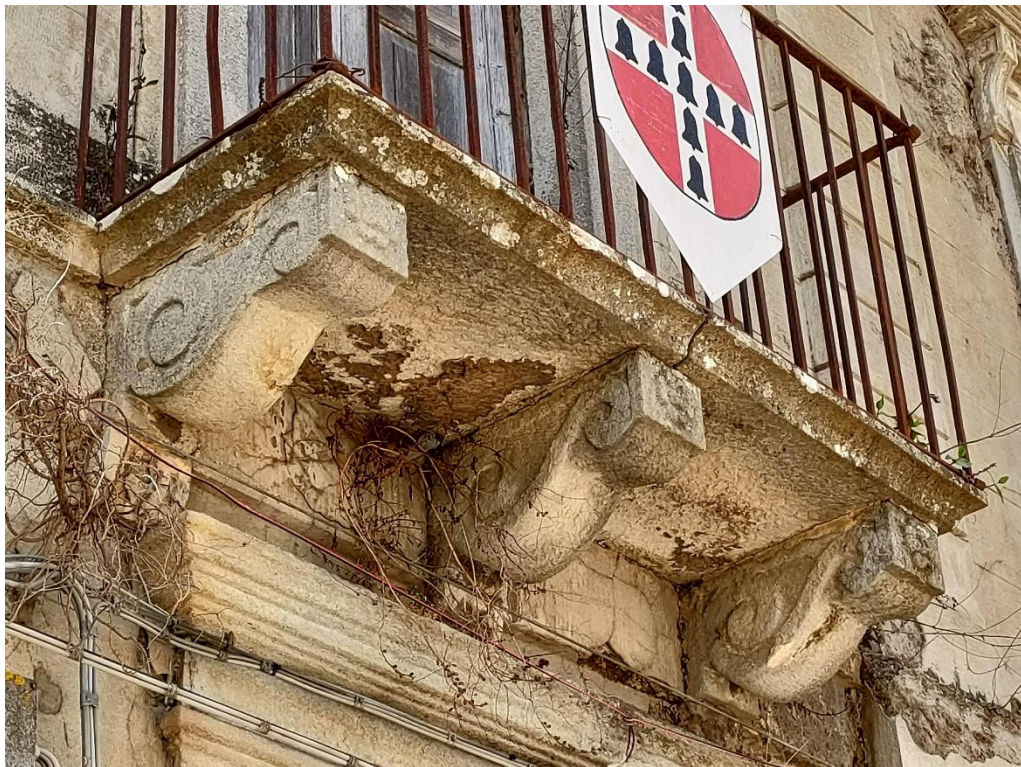
Particolari prospetto principale

Trattasi di un fabbricato a due elevazioni fuori terra presumibilmente edificato nella seconda metà del 1800. Tale collocazione temporale è data, oltre che dalla tipologia costruttiva e dagli elementi decorativi della facciata principale, anche dalla destinazione d'uso originaria dell'immobile. Denominato "*Monte Agrario o Peculio Frumentario*" fu sede di una banca agricola che a partire dal 1887 contribuì a finanziare le trasformazioni agrarie nel territorio.

Sulla facciata principale la targa commemorativa riporta l'anno 1684, anno della morte del noto Placido Fiore, da cui prende il nome il vicolo accanto, benefattore a cui si deve l'istituzione del *Peculio*.

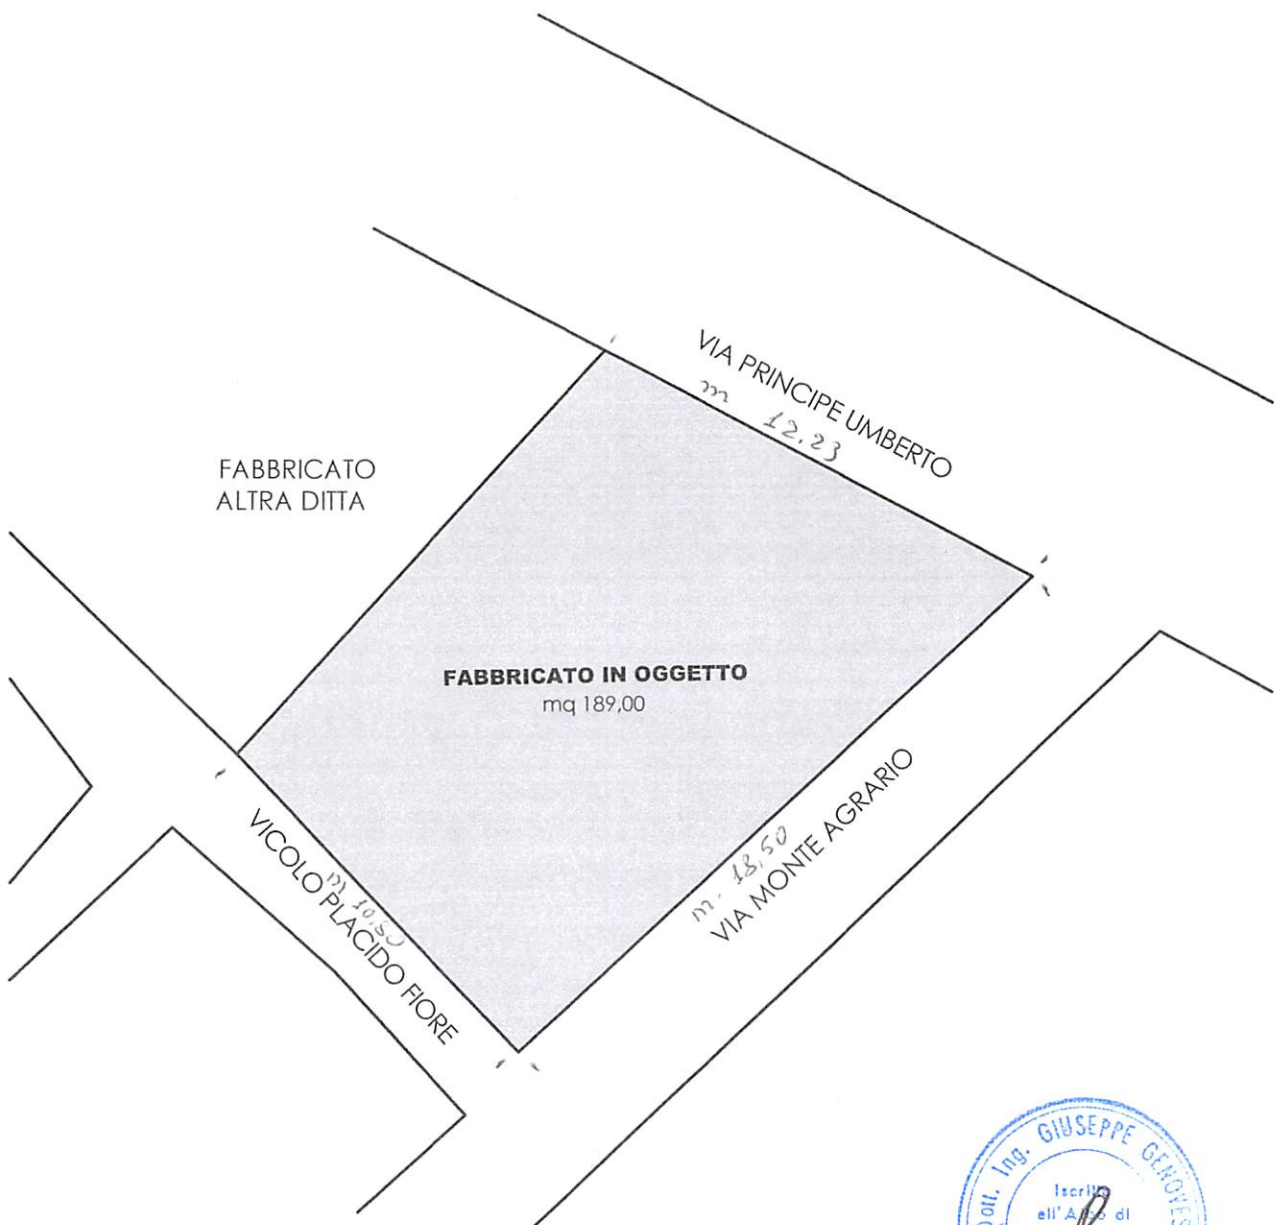
PLANIMETRIA GENERALE
Scala 1:200

Si è potuto comunque procedere alla misurazione esterna dei prospetti e pertanto confermare la consistenza asserita nella CTU del 22/02/2012 dal tecnico Ing. Giuseppe Genovese e la relativa planimetria redatta (già agli atti del fascicolo e che qui si allega).

LOTTO 9
Foglio 31, Part. 733
FABBRICATO A DUE ELEVAZIONI FUORI TERRA
