TRIBUNALE DI FOGGIA

PROCEDURA ESECUTIVA R.G.n° 327/2022

CONSULENZA TECNICA D'UFFICIO

Relazione Peritale

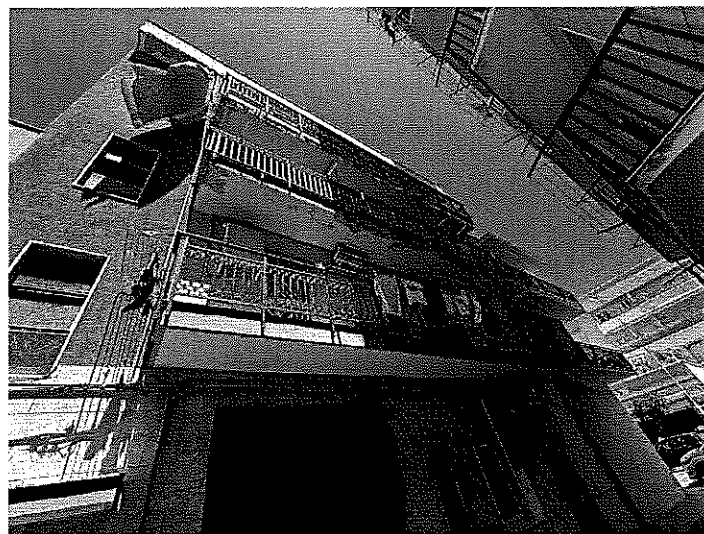
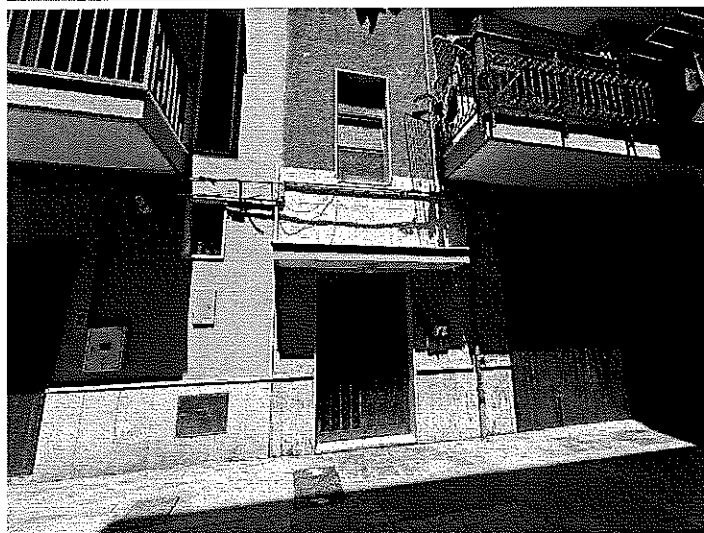
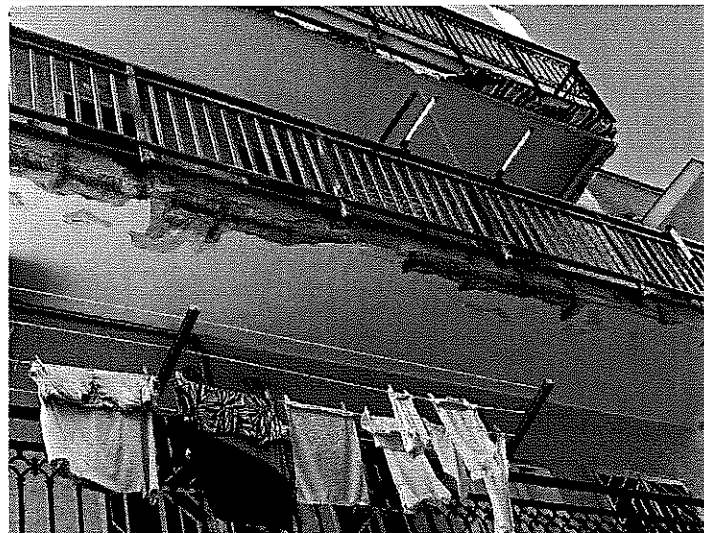
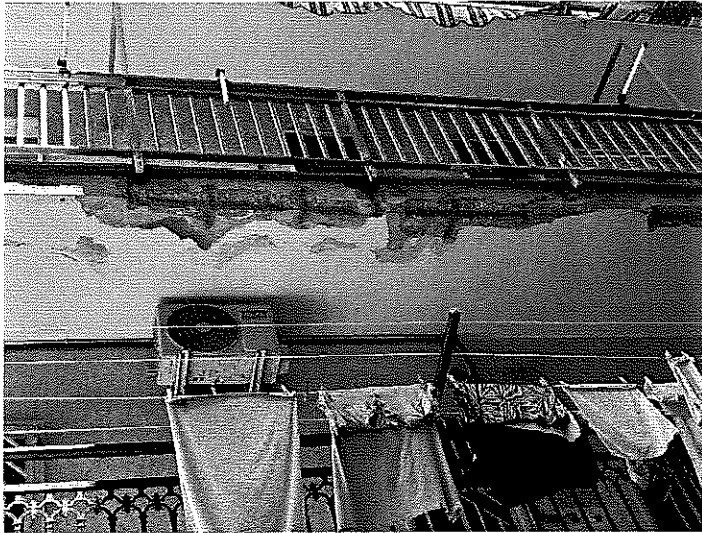
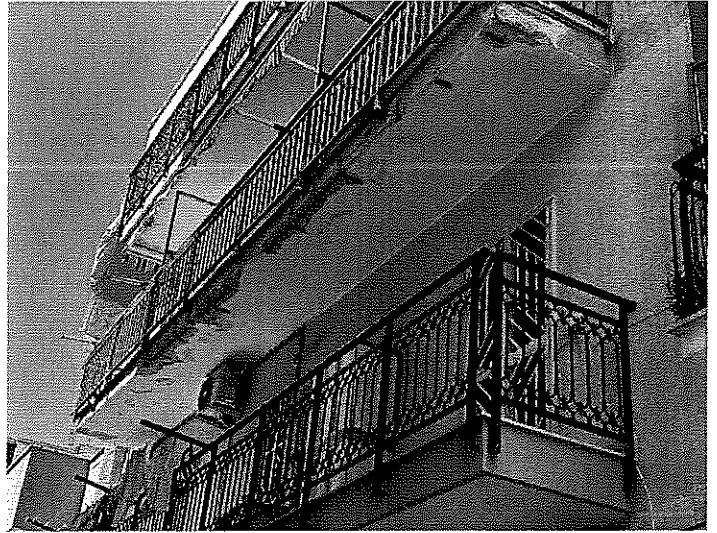
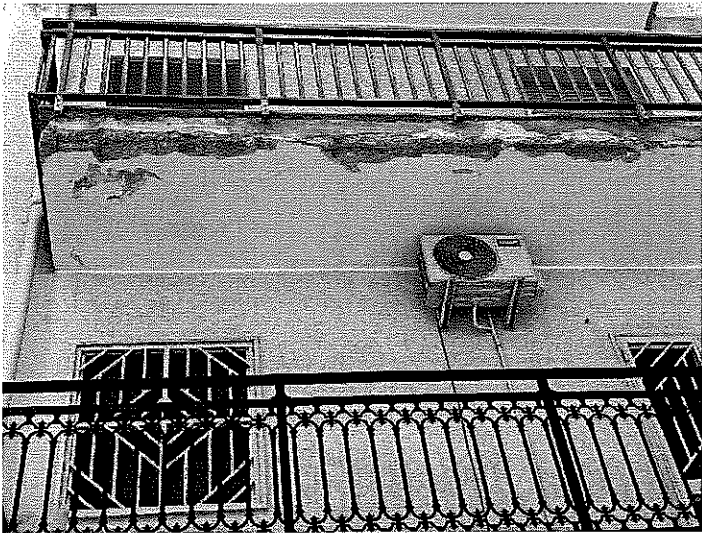
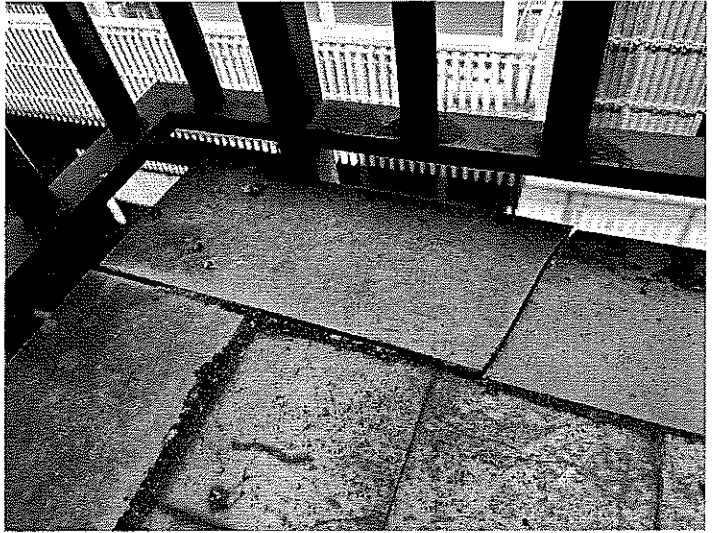
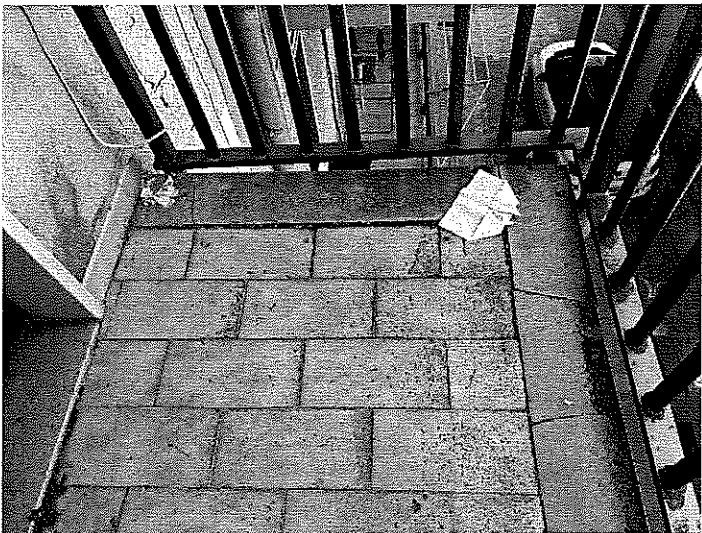
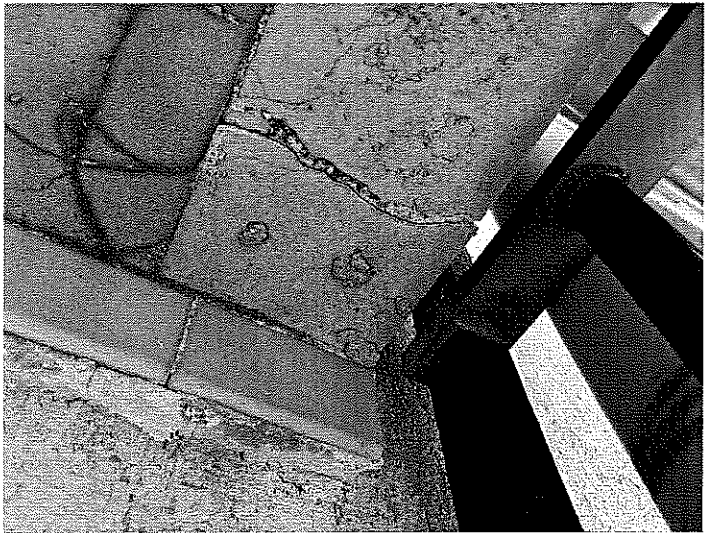
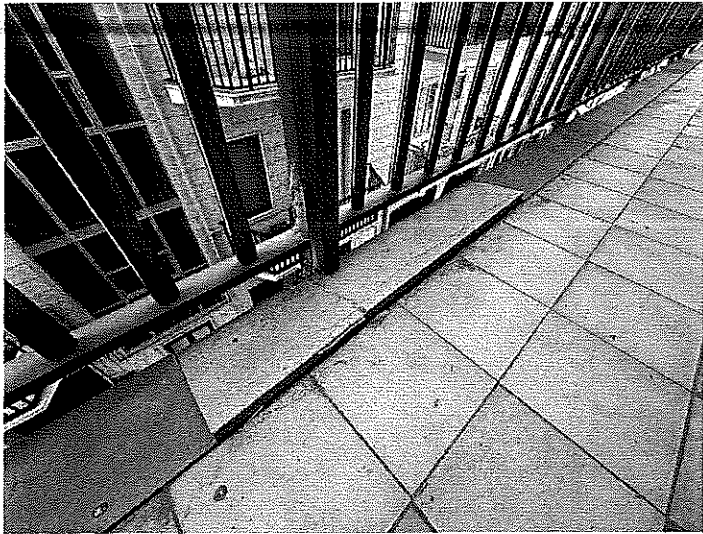
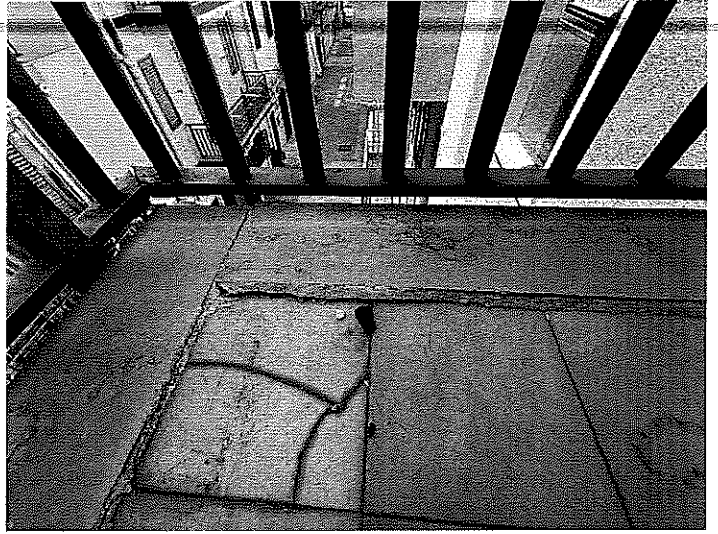
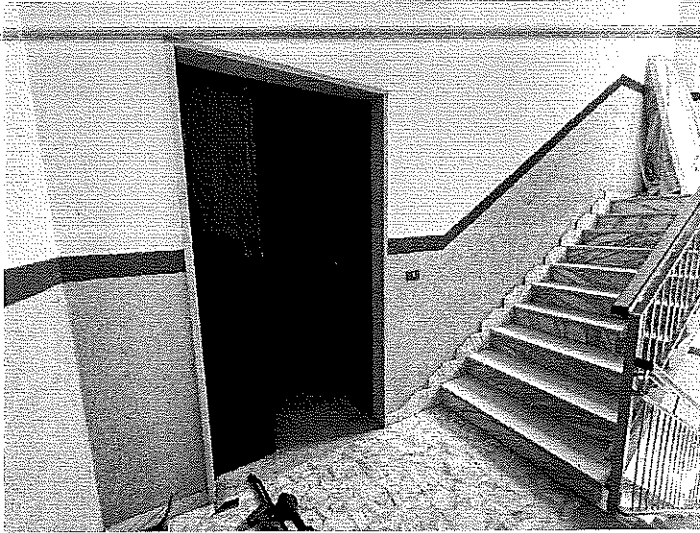
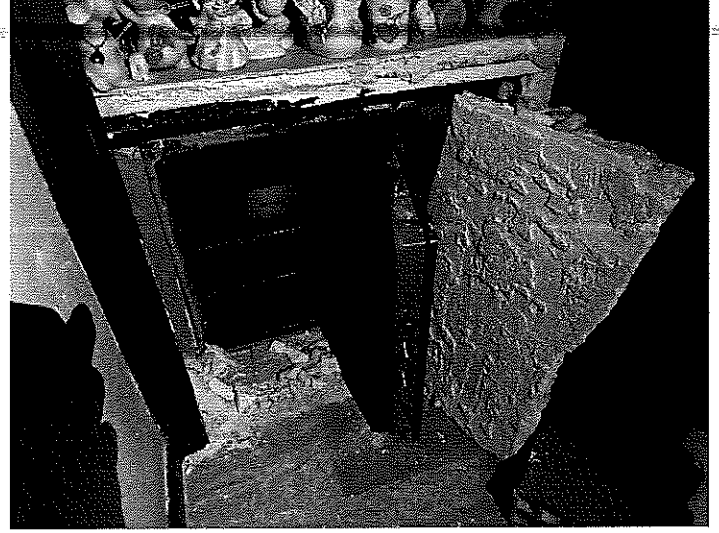
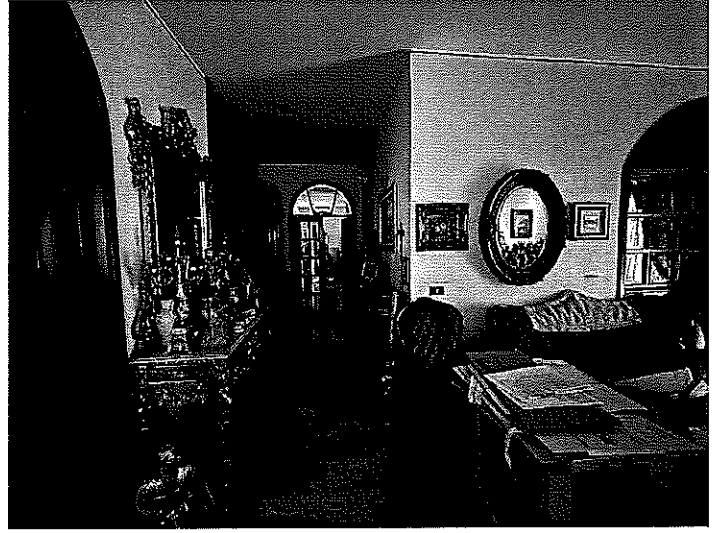
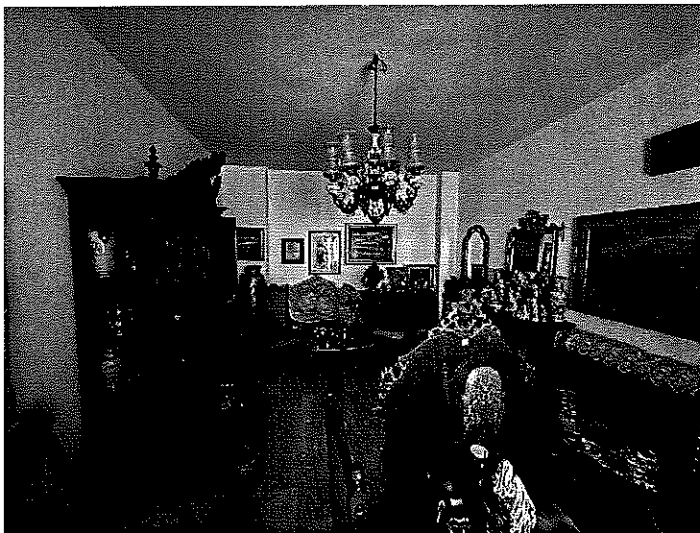
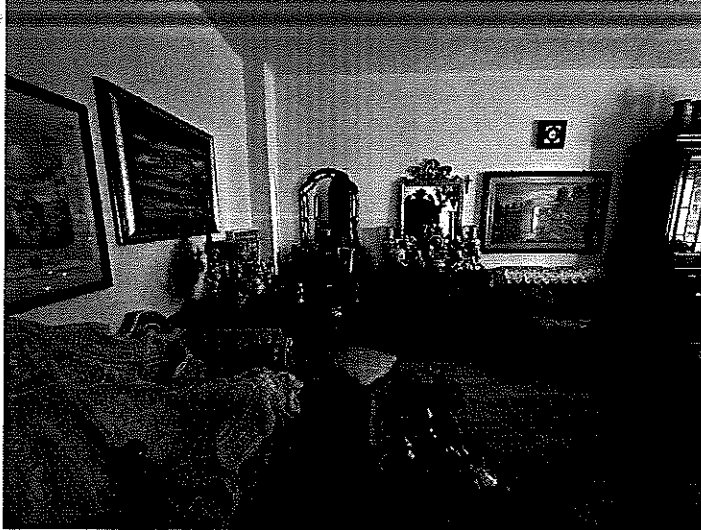
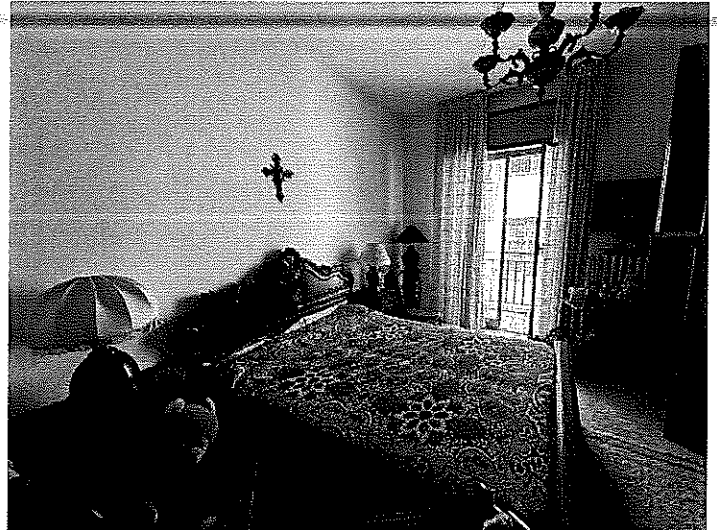
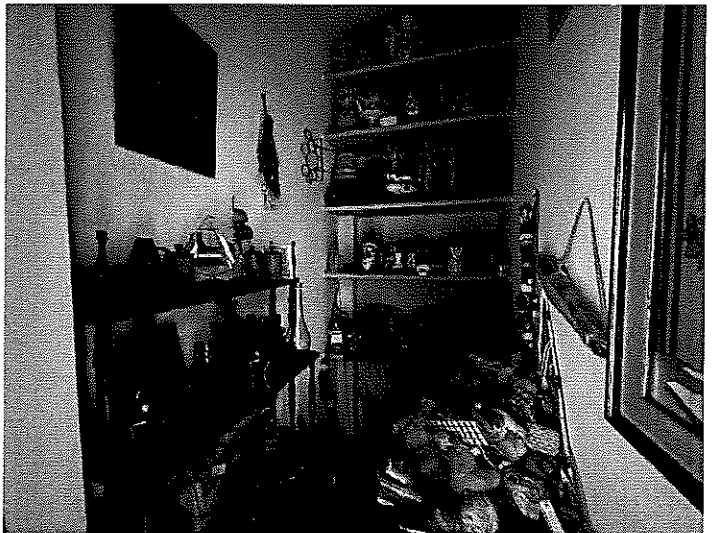
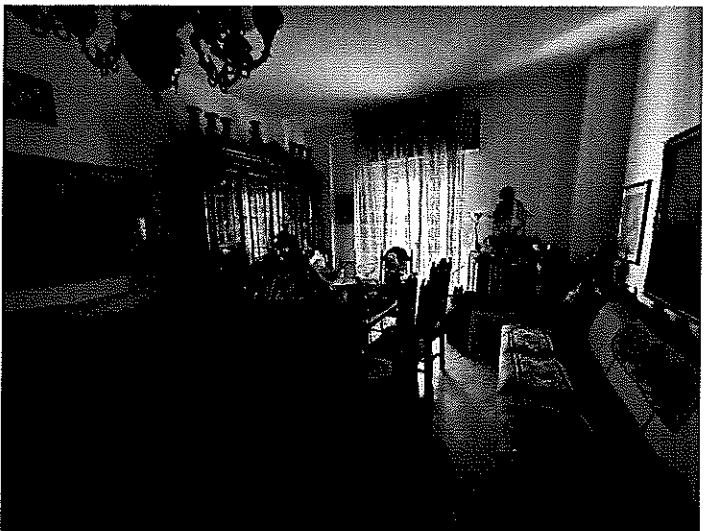
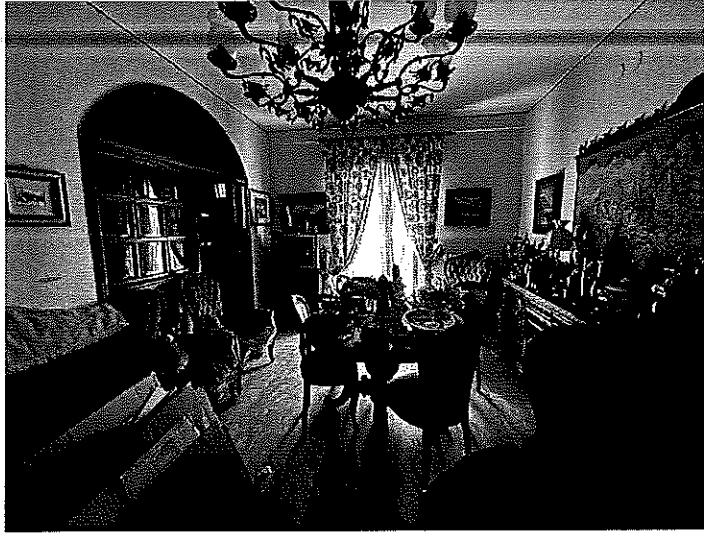
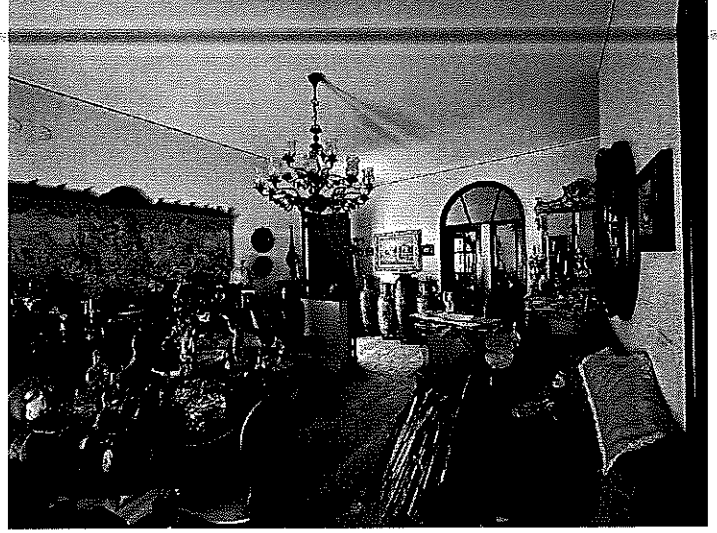
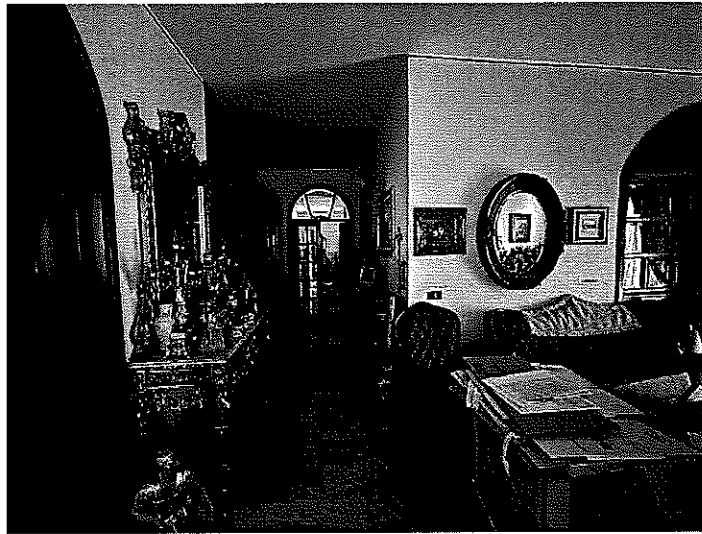
L'immobile oggetto di procedura esecutiva fa parte di un piccolo fabbricato, sito in Margherita di Savoia alla Via Adige n.18, posto nella zona centrale e nelle immediatamente vicinanze del lungomare di Margherita di Savoia. Trattasi di un appartamento, posto al secondo piano, con ingresso dalla porta a destra salendo, composto da n.3 camere, soggiorno pranzo con angolo cucinino, bagno, ripostiglio, disimpegno, corridoio e n. 2 balconi di pertinenza. L'altezza interna netta dell'abitazione è pari a circa 3,00 m. Il tutto come meglio descritto e specificato nella planimetria dello stato dei luoghi allegata alla presente relazione. Si evidenzia che il fabbricato è sprovvisto di vano ascensore. Le facciate del fabbricato, di cui fa parte l'immobile pignorato, sono intonacate e fintecciate. All'interno tutte le pareti sono intonacate e fintecciate, ad eccezione di quelle del bagno e del vano cucinino che sono rivestite con piastrelle in

ceramica. La pavimentazione è in marmo, la porta d'ingresso principale è in legno non blindata. Le porte interne sono in legno tamburato, gli infissi esterni sono in legno con vetri singoli. Risulta esistente impianto di riscaldamento. Non è stato possibile rilevare la presenza di libretto di impianto con ultima revisione dell'impianto termico e ne tanto meno dei certificati di conformità degli impianti. Si rileva che al momento del sopralluogo si è riscontrato che i ciellini ed i frontalini dei balconi di pertinenza dell'immobile pignorato, versano in uno stato di elevato degrado che ha generato il distacco di intonaco e del c.d. coprifermo con conseguente ossidazione delle armature delle solette dei balconi. Durante il sopralluogo è emerso che i suddetti fenomeni potrebbero essere direttamente collegati alla stato di degrado in cui versa la pavimentazione del balcone dell'immobile pignorato. **La situazione sopra descritta potrebbe generare ulteriore distacco di intonaco e/o dei gocciolatoi in marmo rappresentando un pericolo concreto per la pubblica e privata incolumità atteso che i balconi sono prospicienti su degli spazi pubblici oltre che sui balconi degli immobili sottostanti.** Si segnala la presenza di piccoli fenomeni di distacco intonaco lungo la parete interna del vano camera nella parte posta a confine con l'esterno oltre che in alcune zone dei soffitti, dovuti verosimilmente a pregressi fenomeni infiltrativi.
