# **TRIBUNALE CIVILE DI CAGLIARI**

**Relazione Tecnica**

**Fallimento n°151/2019**

Relazione di perizia relativa ai beni immobili inerenti il Fallimento  
n°151/2019 “ [REDACTED]

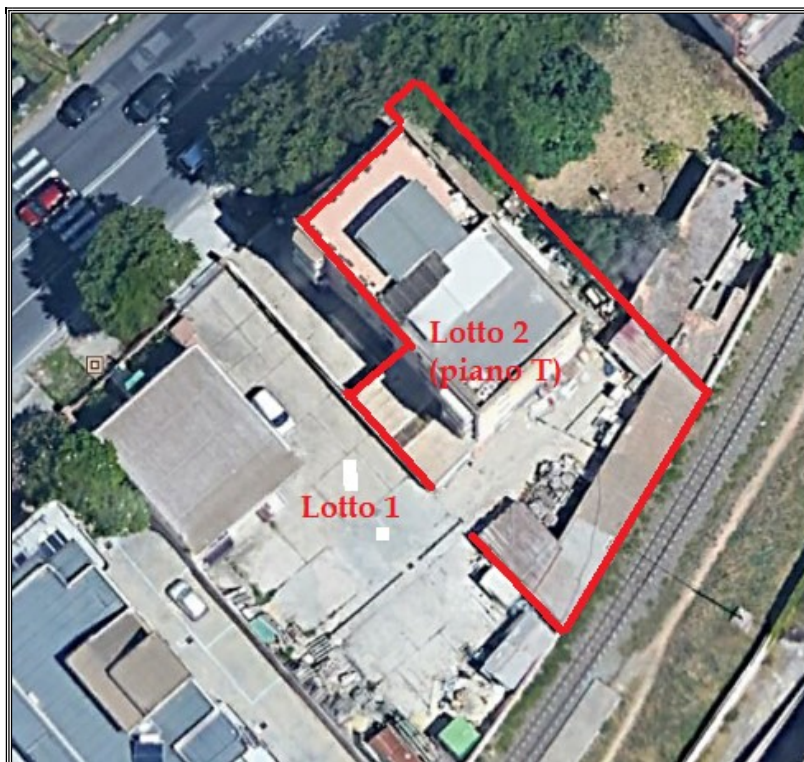
L'immobile è realizzato con struttura portante con travi e pilastri in cemento armato, tamponature in laterizio; nel suo complesso si presenta ultimato, intonacato e tinteggiato.

L'immobile è composto da un corpo centrale, al piano terra del maggior fabbricato, utilizzato come laboratorio e magazzino con accesso dal cortile interno di pertinenza, e da locali officina/deposito e servizi igienici realizzati in aderenza con il confine sud del terreno anch'essi accessibili dal cortile esterno.

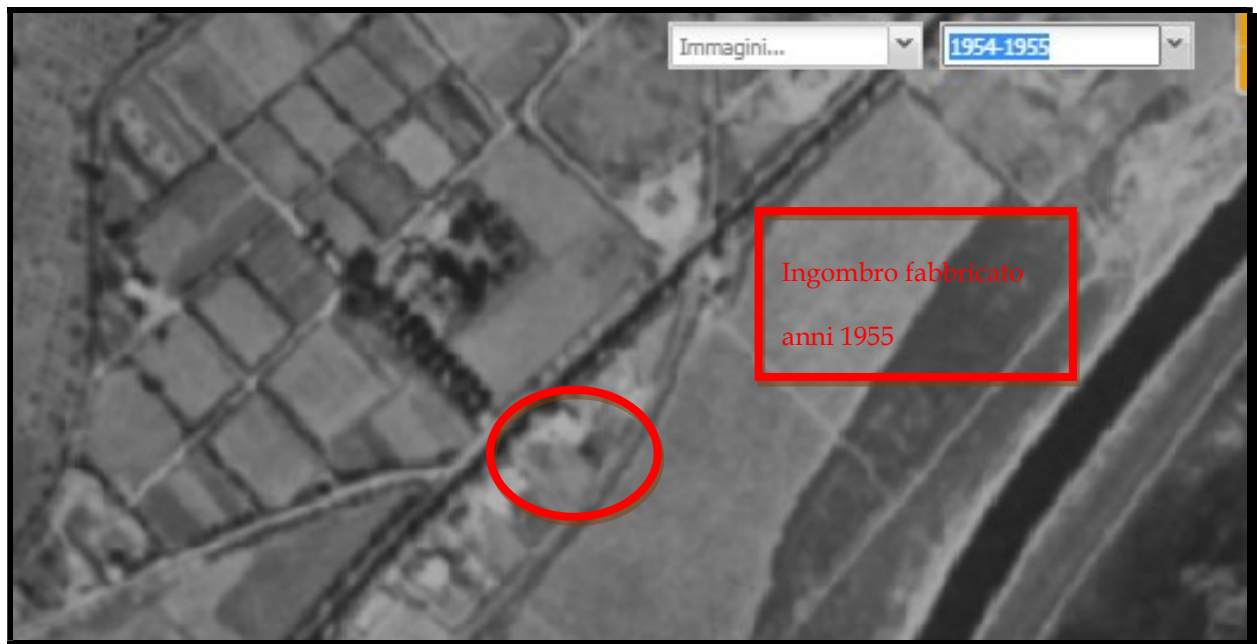
Foto area Sardegna Geoportale anno 1954-1955

Nella inquadratura degli anni precedenti si intravedono ingombri nella medesima posizione ma non con la stessa nitidezza:

E' quindi ragionevole ritenere che l'immobile sia stato edificato prima del 1962, anno in cui Cagliari si dotò di un Piano Regolatore.
