**Esecuzione Immobiliare R.G. Es. 388/2023**

**PERIZIA DI STIMA IMMOBILIARE**  
**LOTTO UNICO**

Appartamento ubicato in Palermo, largo Zancle civ. 2, piano 1° a dx

Foglio 38, p.lla 1755, sub 4

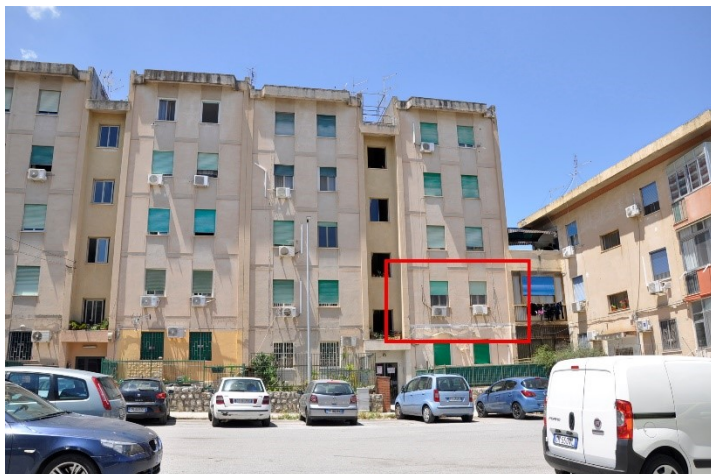
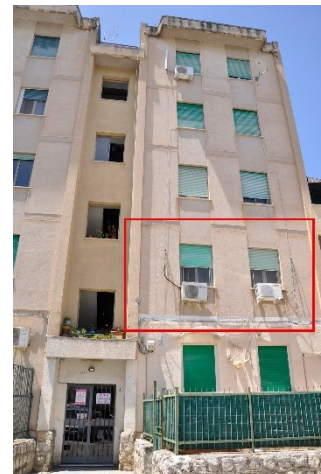
**Caratteristiche strutturali:** il maggiore edificio in linea di cui l'alloggio pignorato costituisce parte è realizzato con struttura portante intelaiata in c.c.a, solai in misto laterizi, ferro e cemento, murature di tompagnamento e di tramezzature in conci di tufo e/o cemento pomice, finiture esterne al civile.

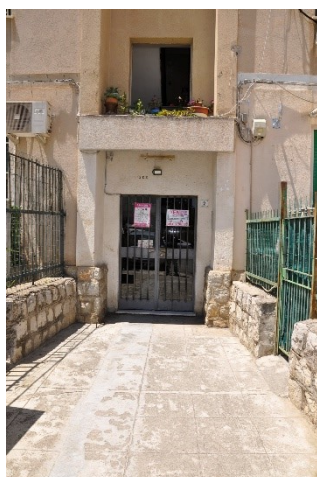
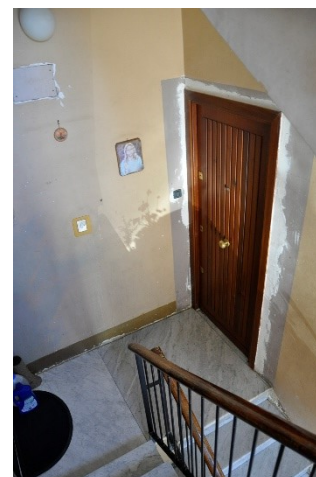
**Accessi:** la porta di accesso all'alloggio è posta alla destra del pianerottolo di piano 1° salendo la rampa della scala partente dall'androne condominiale, quest'ultimo accessibile dal civ. 2

del largo Zancle; il portone condominiale è realizzato in ferro e vetro, ad apertura manuale con chiave e comando elettrico da citofono appartamenti; il maggiore fabbricato non è dotato di impianto sollevamento persone (ascensore) né di dispositivi di abbattimento delle barriere architettoniche.

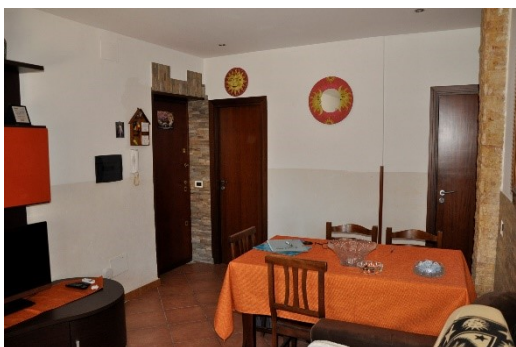
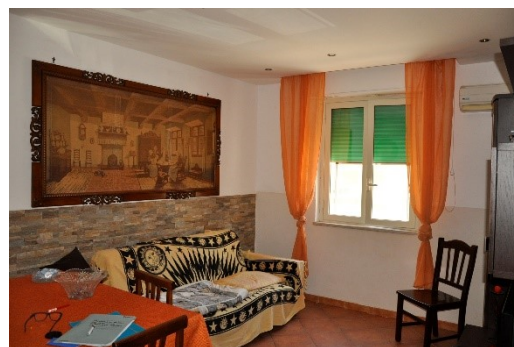
**Composizione interna:** l'appartamento è composto da un vano ingresso/soggiorno/pranzo, due vani letto, un vano cucina, un servizio igienico, un balcone

chiuso a veranda sul retro prospetto ovest, lato largo Nasso; l'esposizione prevalente è a est, sulla pubblica via largo Zancle; l'esposizione secondaria è a ovest, lato retro fabbricato,

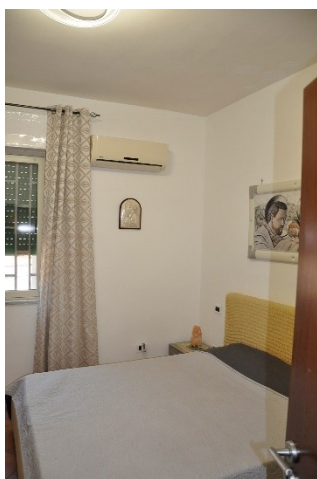
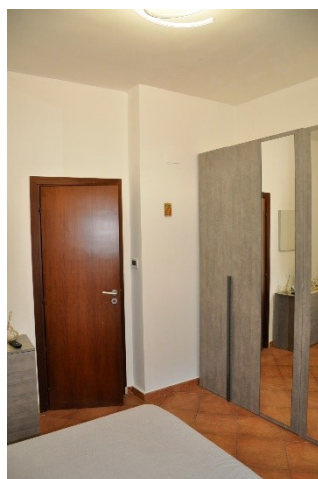
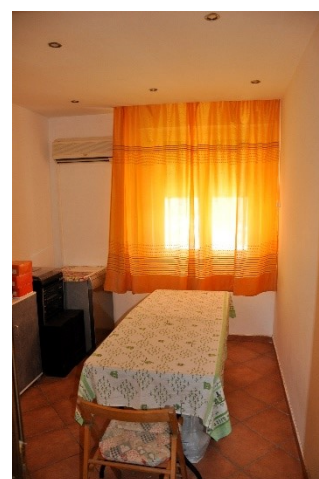
prospiciente la pubblica via largo Nasso. Le altezze utili interne dei vani risultano pari a ml 2,60 per la minima e ml 2,90 per la massima; la pavimentazione di tutti i vani è realizzata con piastrelle di gres porcellanato; le pareti e i soffitti interni ai vani sono rifiniti con intonaco e

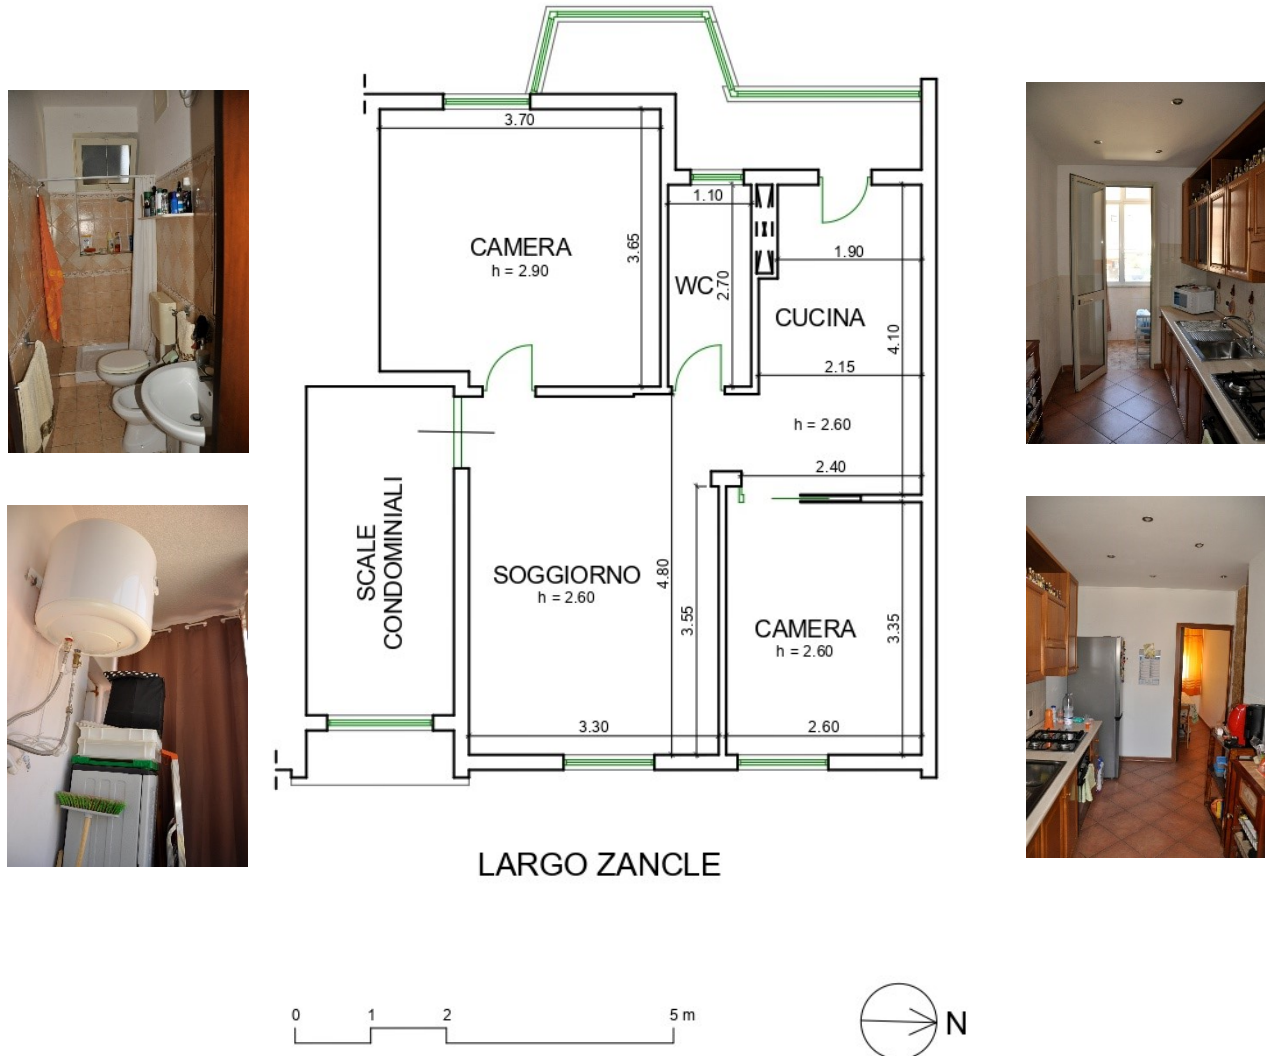
**Planimetria di rilievo dello stato di fatto (All. 6)**

tinteggiatura al civile; le pareti del vano cucina e del vano w.c. sono altresì parzialmente rivestite con piastrelle di ceramica per altezze variabili; il balcone verandato sul retro prospetto è pavimentato con piastrelle di ceramica. Le porte interne sono in legno tamburato; gli infissi esterni sono realizzati con telai in alluminio elettrocolorato e vetro camera, e serrande in legno avvolgibili a cassonetto, ad eccezione degli infissi della parte verandata del balcone che sono realizzati in alluminio anodizzato e vetro.
