TRIBUNALE CIVILE DI CATANZARO
PROCEDURE CONCORSUALI

LIQUIDAZIONE GIUDIZIALE n. 17/2024
CASA DELLA SPERANZA S.R.L.

RELAZIONE
CONSULENZA TECNICA DI STIMA

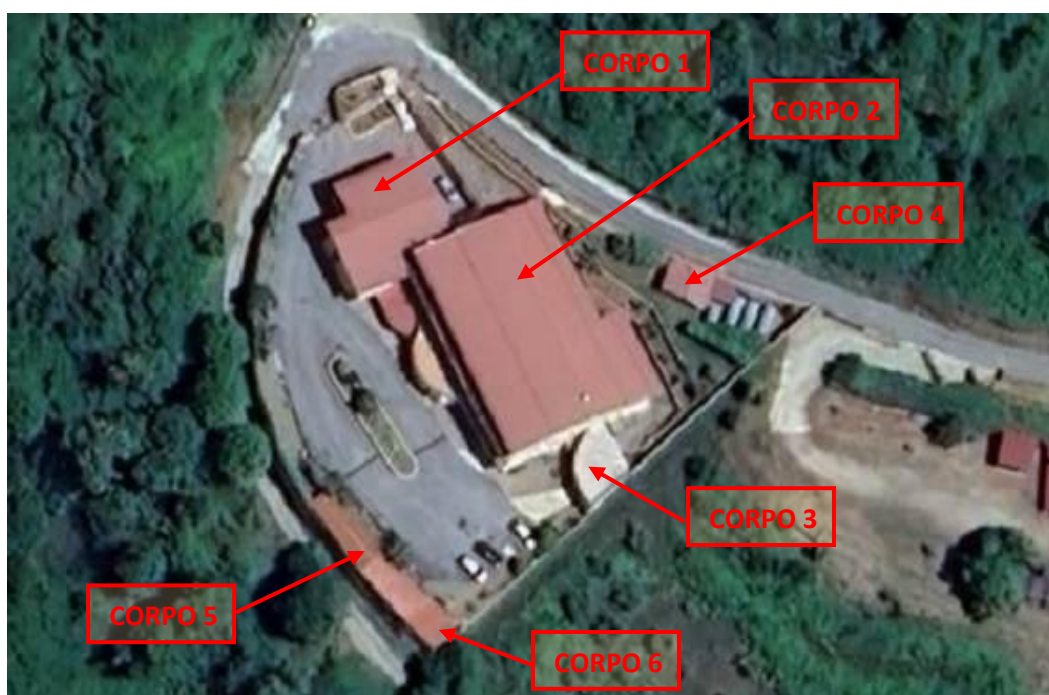
Immagine 3 – Vista aerea della Casa della Speranza con individuazione dei corpi di fabbrica

L’attività di R.S.A. era sostanzialmente svolta in 3 corpi di fabbrica principali posti in aderenza tra loro e di diversa altezza (Corpo 1 a 2 piani f.t., Corpo 2 a tre piani f.t. e Corpo 3 ad 1 piano f.t.) oltre ad altri piccoli edifici/strutture di servizio (Corpo 4, Corpo 5 e Corpo 6) (vedi Immagine 3), il tutto posto all’interno di un’ampia area adeguatamente delimitata e recintata avente superficie catastale complessiva pari a circa 2.680 mq, così come emerge dalle visure catastali in allegato [1].
