## **TRIBUNALE DI FOGGIA**

PROCEDURA ESECUTIVA R.G.n° 164/2022

## **CONSULENZA TECNICA D'UFFICIO**

### **Relazione Peritale**

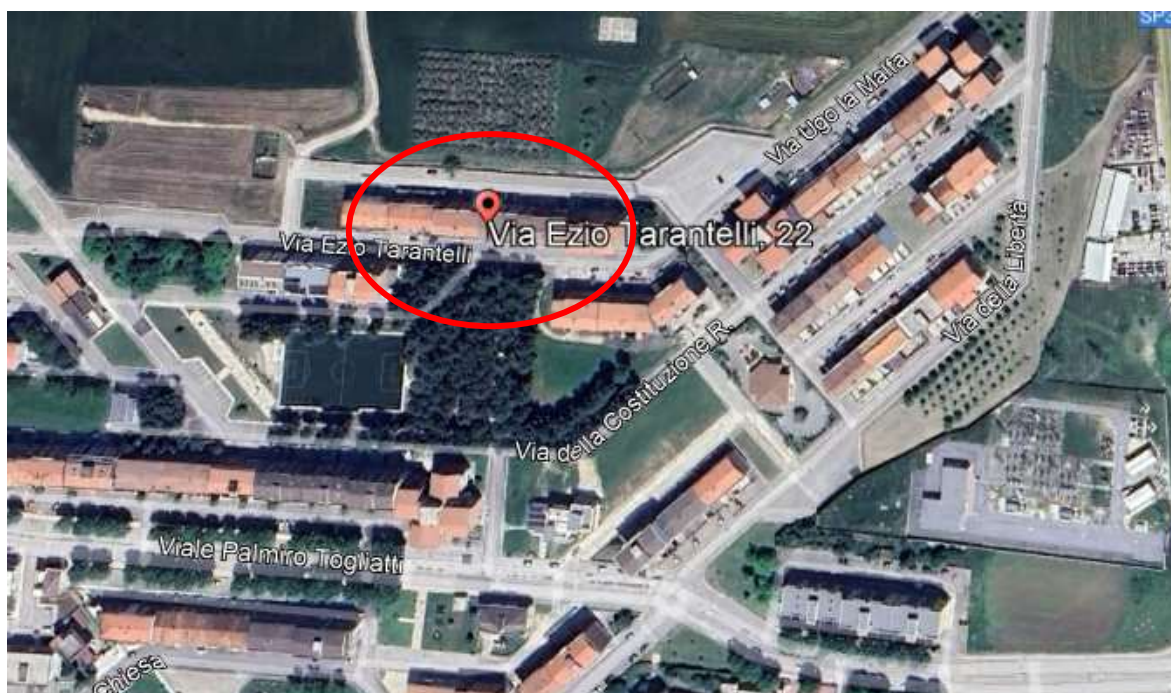
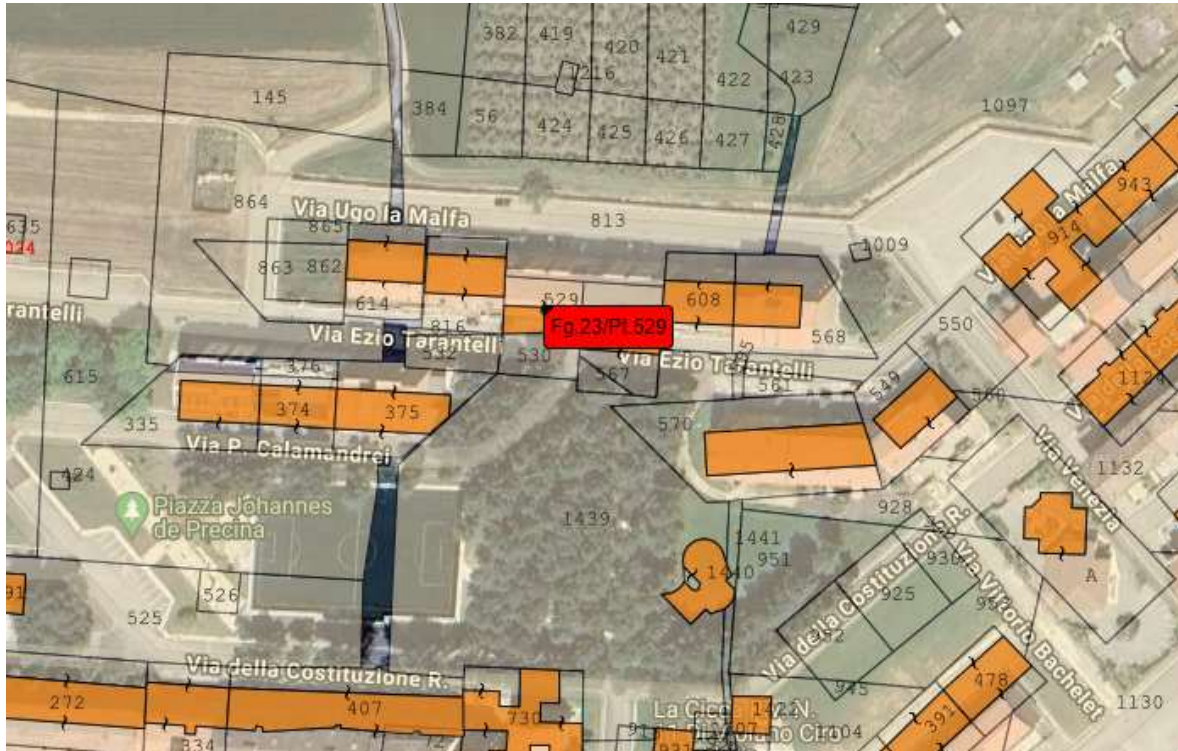
L'immobile oggetto di esecuzione, adibito ad abitazione, risulta ubicato in Apricena, alla Via Ezio Tarantelli n.22. In merito alla sua individuazione rispetto alle orto-foto e alle foto satellitari, si rimanda al sottostante allegato grafico.

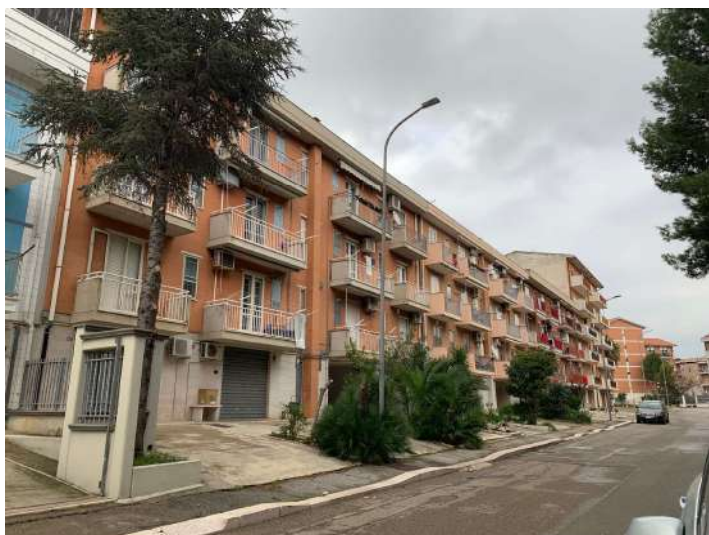
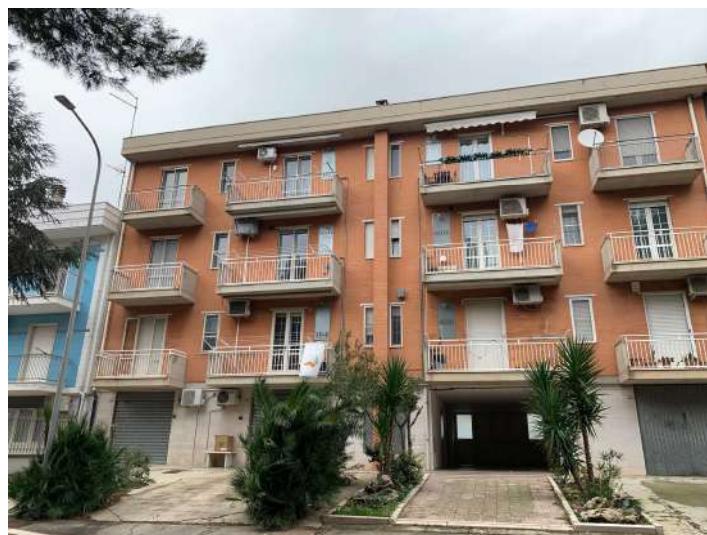
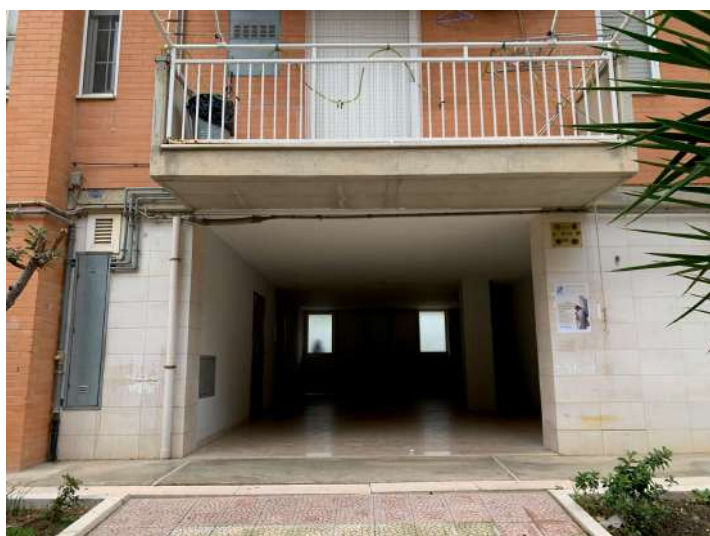
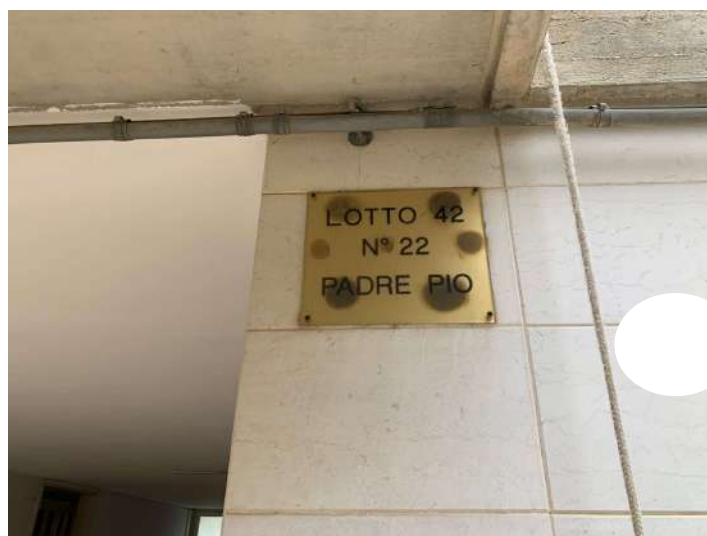
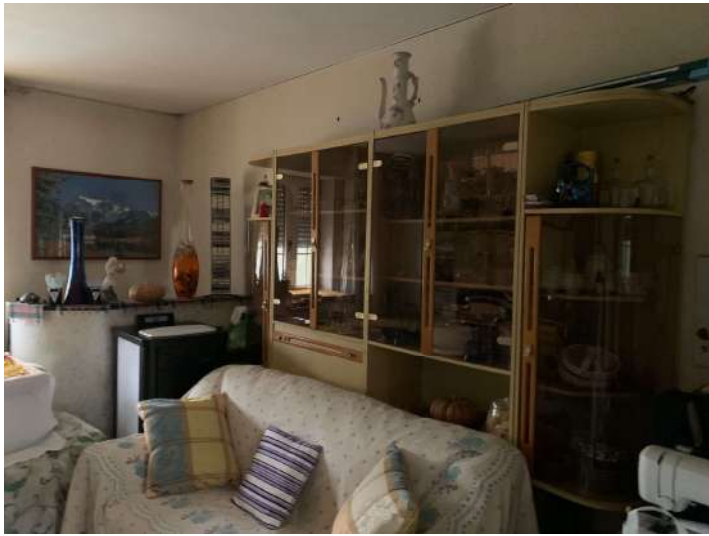
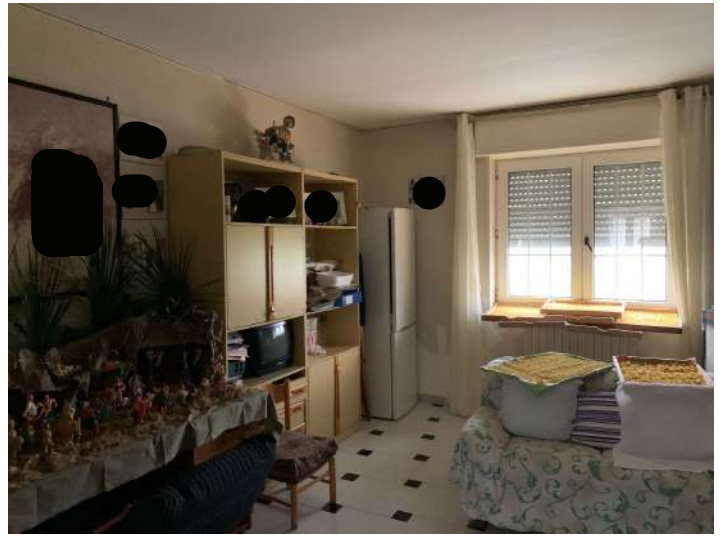
L'immobile oggetto di procedura esecutiva fa parte di un fabbricato, di tipo condominiale, con accesso diretto da Via Ezio Tarantelli n.22 – Lotto 42. Nello specifico trattasi di appartamento posto al primo piano, avente accesso dalla porta posta a sinistra salendo dal vano scala, composto da ingresso, soggiorno pranzo, cucina, due camere, bagno e ripostiglio. L'altezza interna netta dell'abitazione è pari a circa 2,70 m. Si evidenzia che il fabbricato è sprovvisto di ascensore. Il tutto come meglio descritto e specificato nella planimetria dello stato dei luoghi allegata alla presente relazione. Le facciate del fabbricato, di cui fa parte l'immobile pignorato, sono rivestite con mattoncini in laterizio. All'interno dell'immobile, tutte le pareti sono intonacate e tinteggiate, mentre nel bagno e nella parte della cucina le pareti sono rivestite con piastrelle in ceramica di

colore chiaro. La pavimentazione è in ceramica e la porta d'ingresso principale è in legno blindata. Le porte interne sono in legno tamburato, gli infissi esterni sono in PVC con doppi vetri. L'appartamento è provvisto di impianti tecnologici di acqua, fogna, luce, gas allacciati alle reti pubbliche, oltre ad essere dotato di impianto di riscaldamento. L'immobile al momento del sopralluogo risulta in un discreto stato di conservazione. Si rileva che nel vano camera, posto a destra del corridoio, risulta realizzata un veranda mediante al chiusura del balcone di pertinenza. Per quanto è stato possibile verificare la veranda risulta realizzata in assenza di titoli edilizi e pertanto verranno quantificati i costi per il ripristino dello stato dei luoghi che verranno detratti dal più probabile valore di mercato. Si segnala che risultano mancanti tutti certificati di conformità degli impianti esistenti oltre a non essere esistente il libretto dell'impianto termico esistente, il tutto come dichiarato dalla parte esecutata durante il sopralluogo. Infine si segnala che risultano esistenti n.3 condizionatori per i quali la parte esecutata dichiara che non risultano funzionanti in quanto vetusti.
