## **PREMISSE**

L'immobile di proprietà dell'esecutato, sottoposto a pignoramento da parte ~~\_\_\_\_\_~~ ~~\_\_\_\_\_~~ consiste in un appartamento sito nel Comune di Brindisi alla via Arione,35., ubicato al primo piano.

Trattasi di un appartamento alla via Arione,35, angolo via Piave del Comune di Brindisi posto al primo piano.

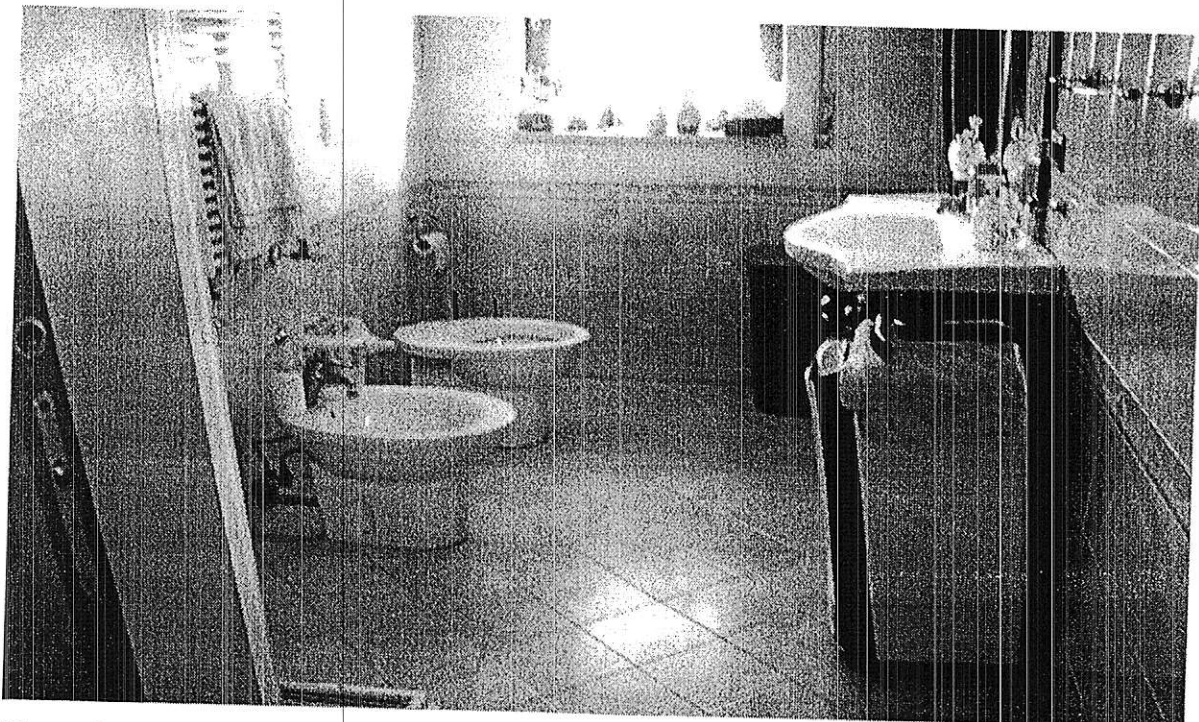
Figura 3.  
Vista interno, bagno

Bagno eseguito con tre pezzi porcellanati e rivestimento interno delle murature con piastrelle colorate.

**In buone condizioni**

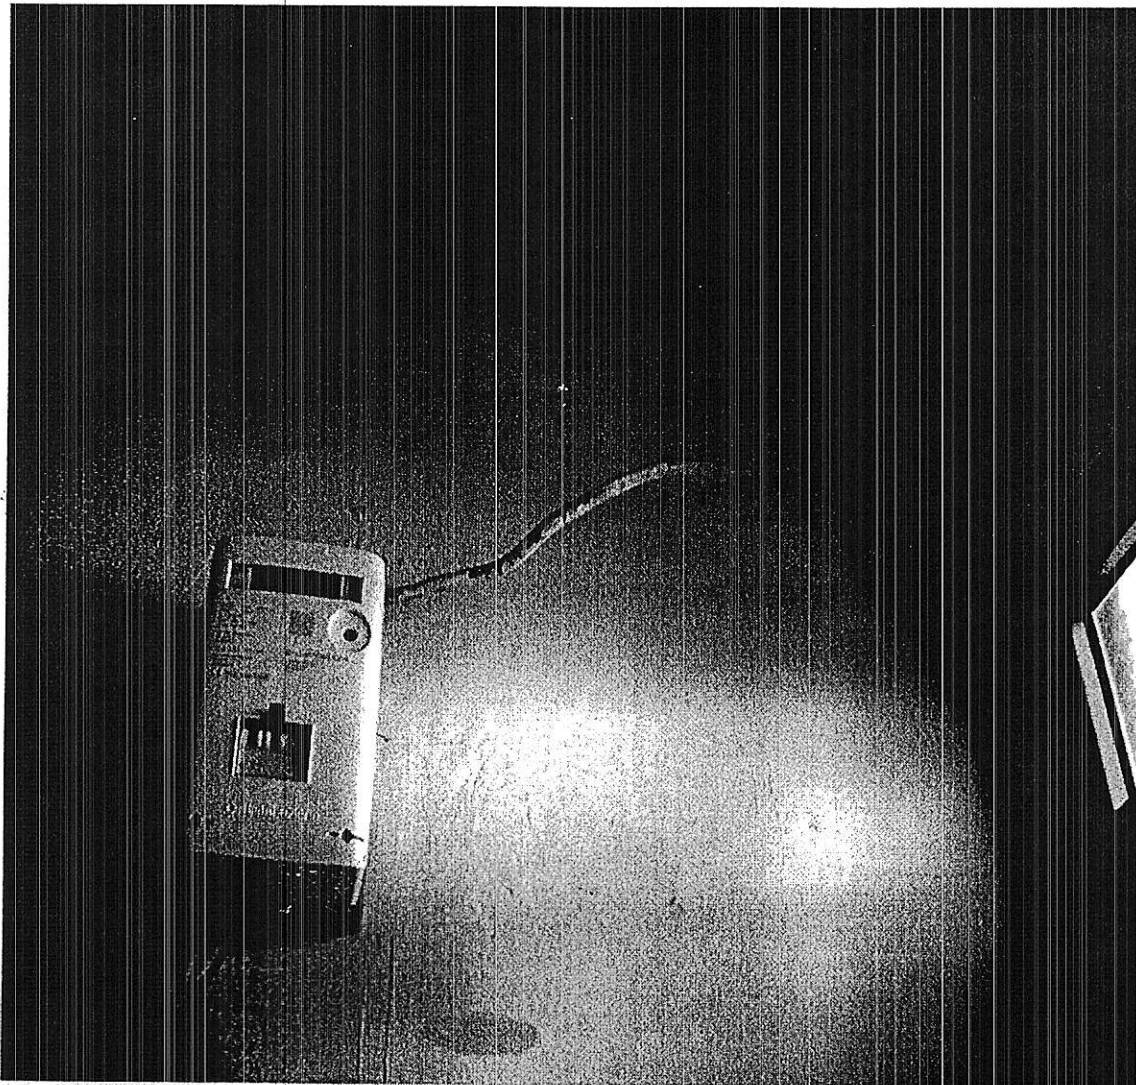
Figura 4.

Vista allaccio impianto elettrico

Tutti gli impianti sono a norma ad esclusione dell'allaccio dell'impianto elettrico che si trova ubicato nel vano scala ed occorre sistemarlo.
