TRIBUNALE ORDINARIO DI BRESCIA
SEZIONE PROCEDURE CONCORSUALI

LIQUIDAZIONE GIUDIZIALE N. 65/2025. [REDACTED]

PERIZIA DI STIMA BENI IMMOBILI IN
COMUNE DI POLESINE ZIBELLO (PR)

- 1. QUOTA INDIVISA DI 1/4 DI PROPRIETÀ DI ABITAZIONE
CON 2 DEPOSITI E GIARDINO IN PIAZZA GIOVANNI
GUARESCHI 12 A POLESINE ZIBELLO FRAZIONE
ZIBELLO (PR)**

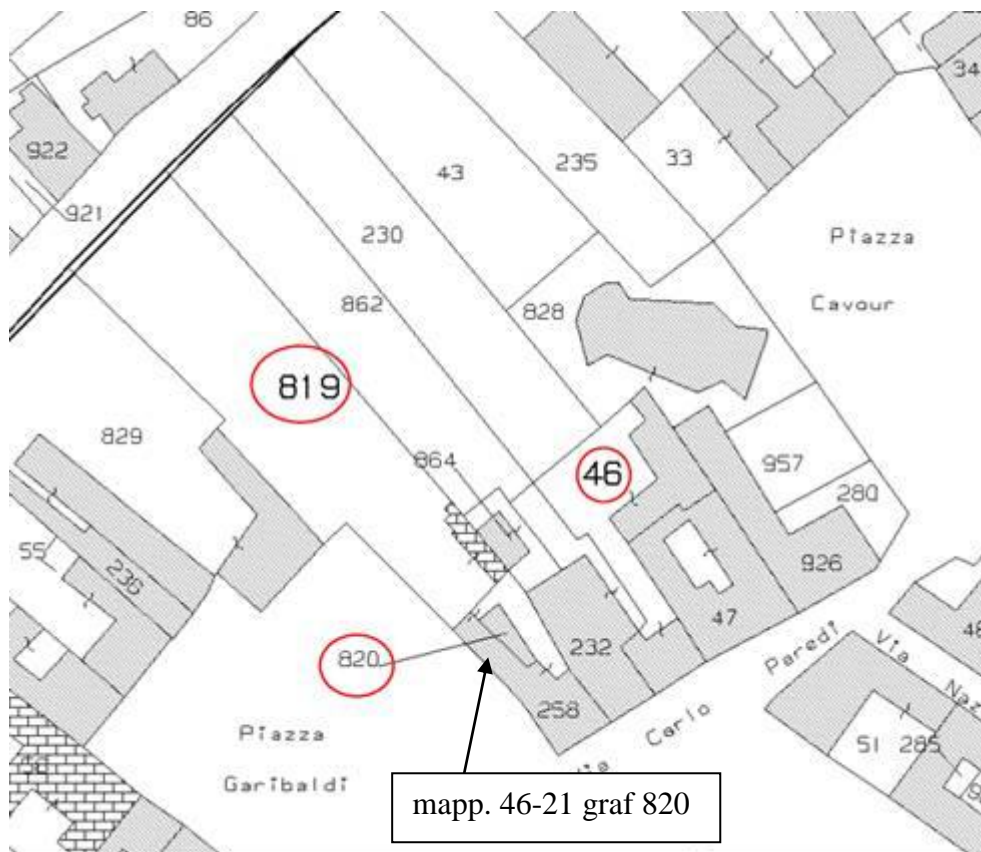
L'insieme delle unità immobiliari confina a nord ovest con via della Rocca, a nord est con i mappali 862, 864 e 232, a sud est con altre unità immobiliari del mappale 258, a sud ovest con piazza Giovanni Guareschi e il mappale 829.

I confini sono desunti dalla lettura dell'estratto mappa, di seguito riportato, senza avvalersi di rilievo topografico.

Si evidenzia che l'unità residenziale mapp. 46/21 graffato 820, in realtà nell'estratto mappa sembrerebbe essere facente parte del mappale 258.

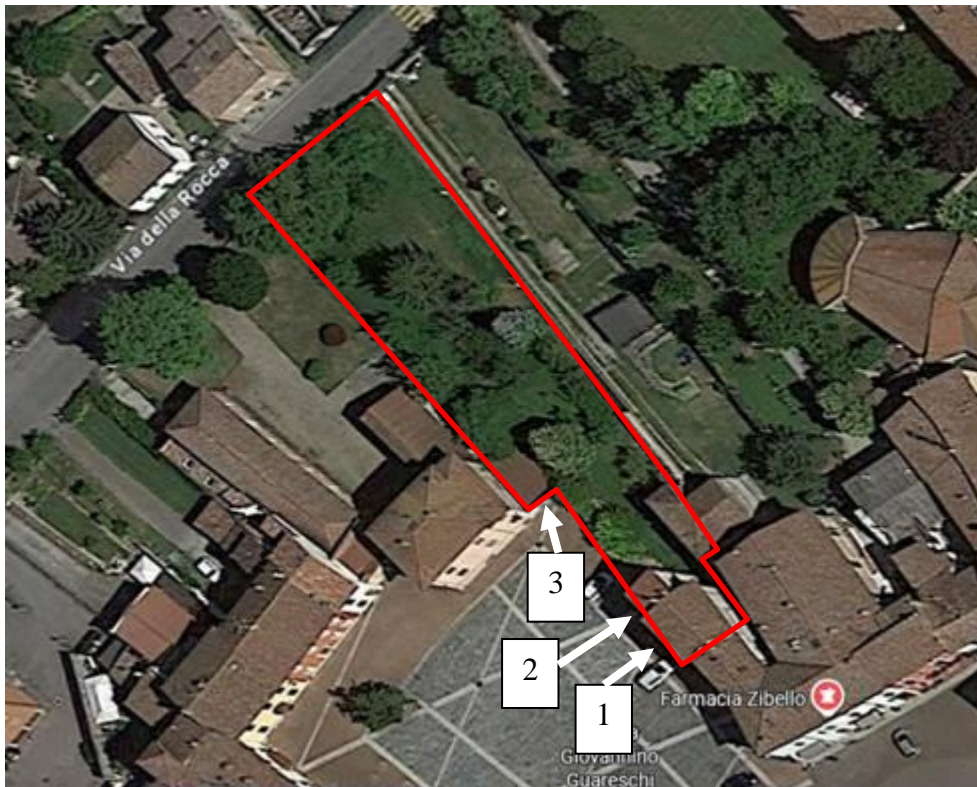
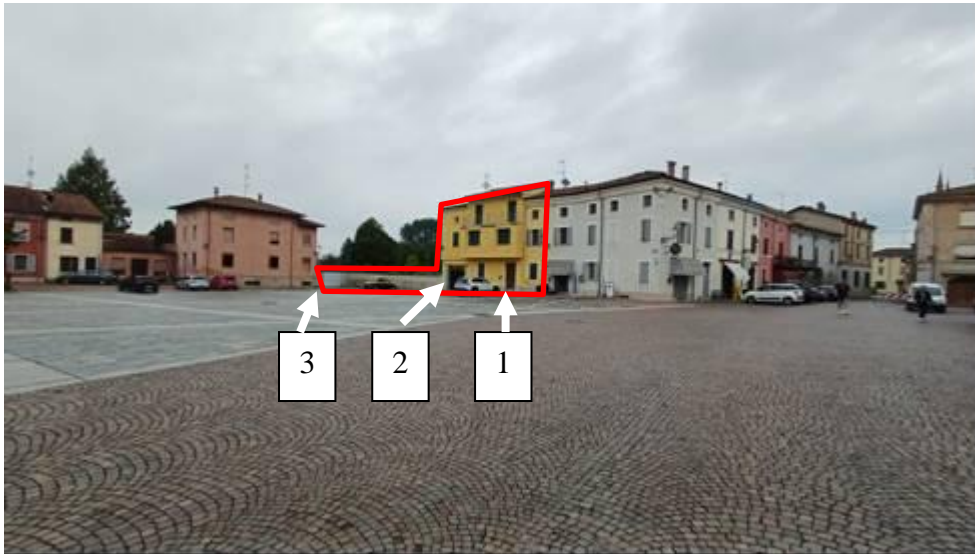
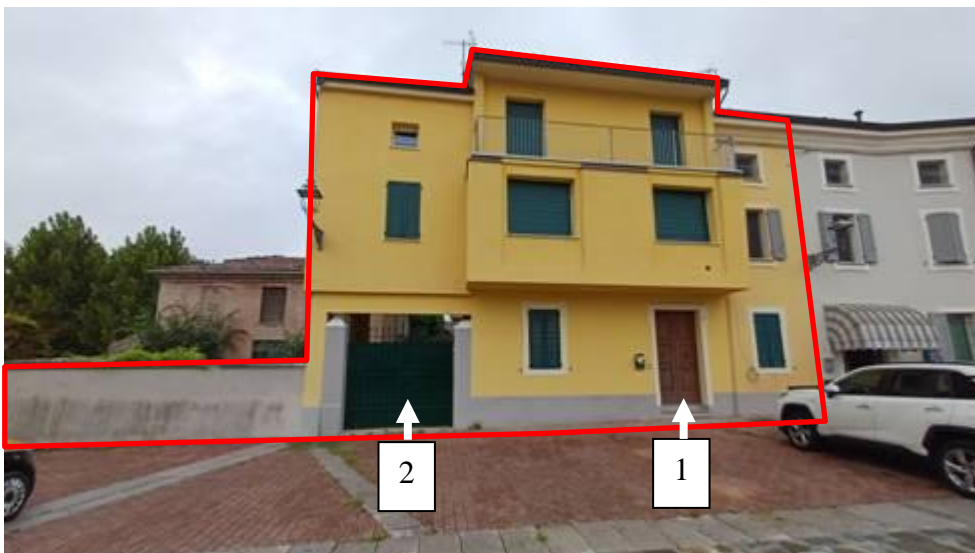
L'accesso al compendio immobiliare avviene da piazza Giovanni Guareschi tramite:

1 - il portoncino al civico 12 che conduce all'interno del mapp. 46/21 graffato 820;

2 - cancello carraio posto alla destra del portoncino d'ingresso che conduce alla corte del mapp. 46/21-820;

3 - il portone dell'ex autorimessa, attualmente demolita, che conduce direttamente nel giardino del mappale 819.

Nella seguente ortofoto e nelle fotografie successive vengono indicati gli accessi elencati.

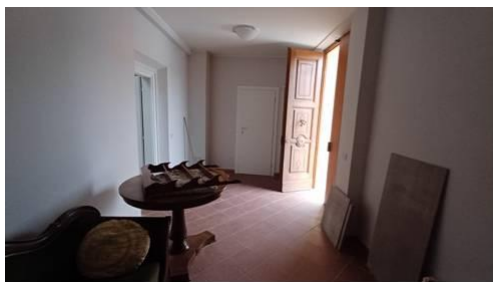
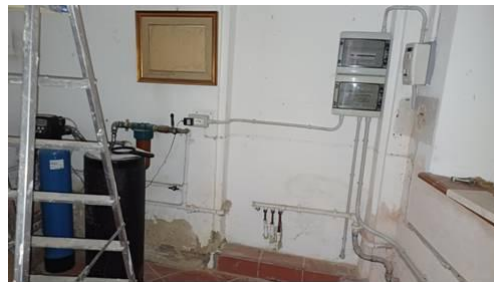
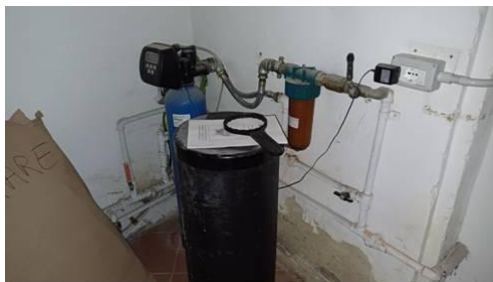
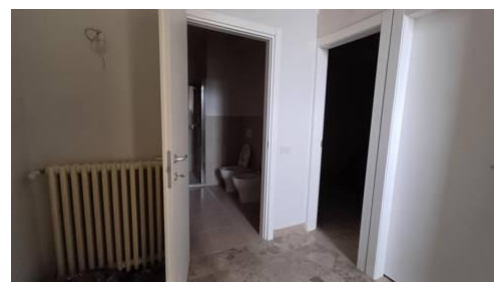
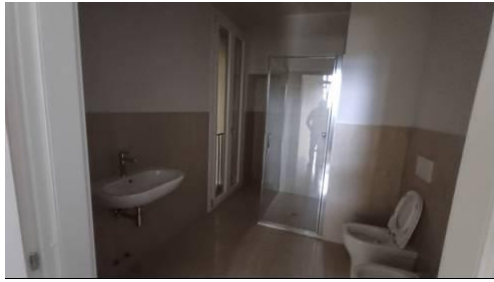
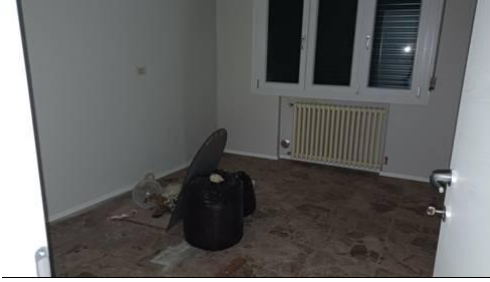
- finiture interne abitazione

L'edificio si trova in buone condizioni, dato che è stato oggetto di un intervento di ristrutturazione usufruendo del bonus 110 con la realizzazione di un isolamento termico a cappotto al piano primo e secondo.

Le finiture interne sono caratterizzate da pavimenti in ceramica, marmette, parquet, pareti interne intonacate e tinteggiate, serramenti

esterni in legno e vetro camera con ante (al piano terra) e tapparelle agli altri piani, impianto di riscaldamento autonomo con caldaia a muro alimentata a metano e caloriferi, impianto elettrico sottotraccia.

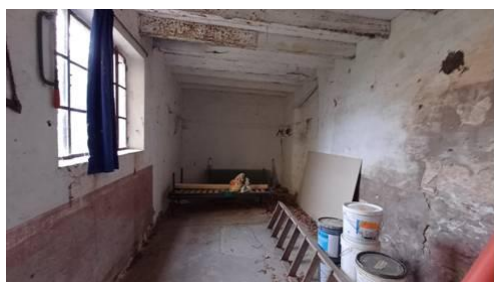
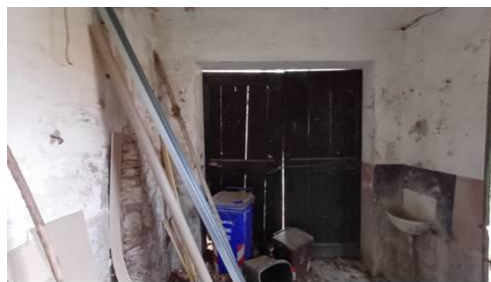
- finiture interne depositi

- un portico con cancello su piazza Giovanni Guareschi;
- una corte interna;
- un deposito al rustico da ristrutturare al piano terra con sovrastante solaio in legno accessibile tramite un'apertura ma sprovvisto di scala;
- un secondo deposito al rustico da ristrutturare, contiguo al precedente deposito, con copertura in lastre di eternit contenente amianto;
- un giardino a prato con piante.

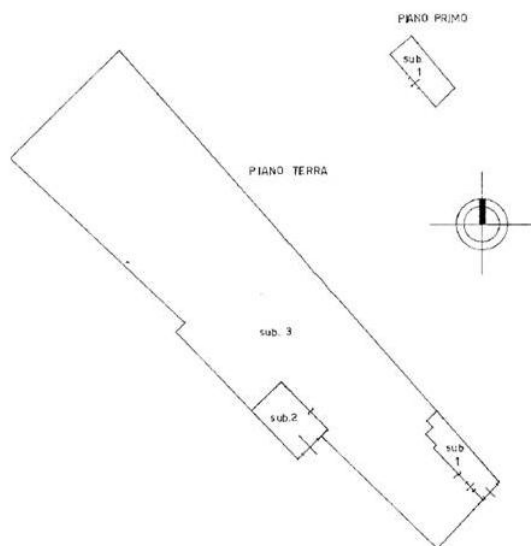
elaborato planimetrico della particella 819 datato 04/07/2008

- l'elaborato planimetrico della particella 819, disponibile in catasto e datato 04.07.2008, riporta il subalterno 1 ora soppresso, dando origine ai subalterni 4 e 5, e il subalterno 2 ora non più esistente in quanto il fabbricato, adibito ad autorimessa, è stato demolito;
- l'elaborato planimetrico della particella 46, disponibile in catasto e datato 22.03.2011, non riporta il subalterno 21 e anzi si riferisce ad altri immobili;
- non esiste in catasto l'elaborato planimetrico della particella 820;
- non esiste in catasto l'elaborato planimetrico della particella 258;
- l'unità immobiliare particella 46 subalterno 21 graffata particella 820 sembrerebbe essere in realtà facente parte della particella 258 come di seguito indicato.

individuate è necessario procedere mediante rilievo strumentale topografico.

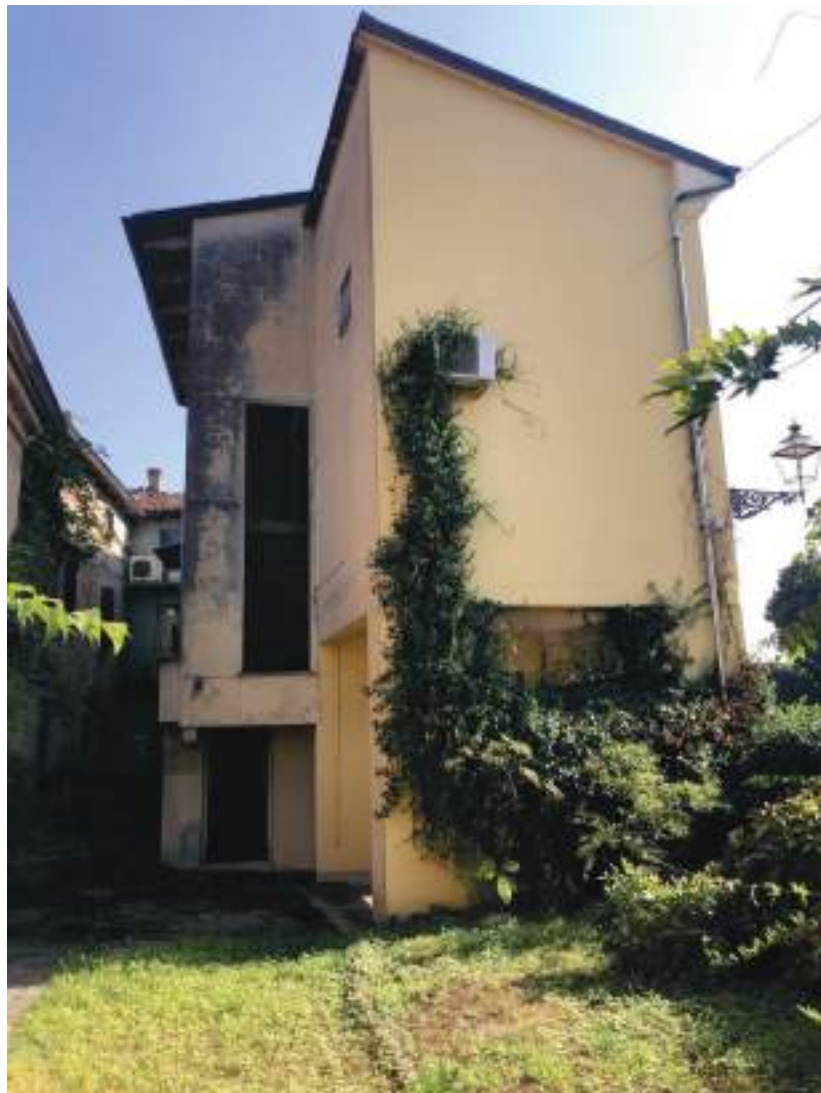
Particolare cortile interno: scala metallica e pensilina da rimuovere

- demolizione dell'autorimessa, rimozione della piccola scala esterna in metallo nel cortile sul retro per il collegamento tra il piano terra e il piano primo, rimozione della piccola pensilina in metallo a protezione del ballatoio di accesso della scala esterna;
