Sezione Esecuzione
PROCEDURA ESECUTIVA IMMOBILIARE

R.G.Es. 34/2025

PREMESSA E QUESITI

Descrizione immobile ed individuazione difformità

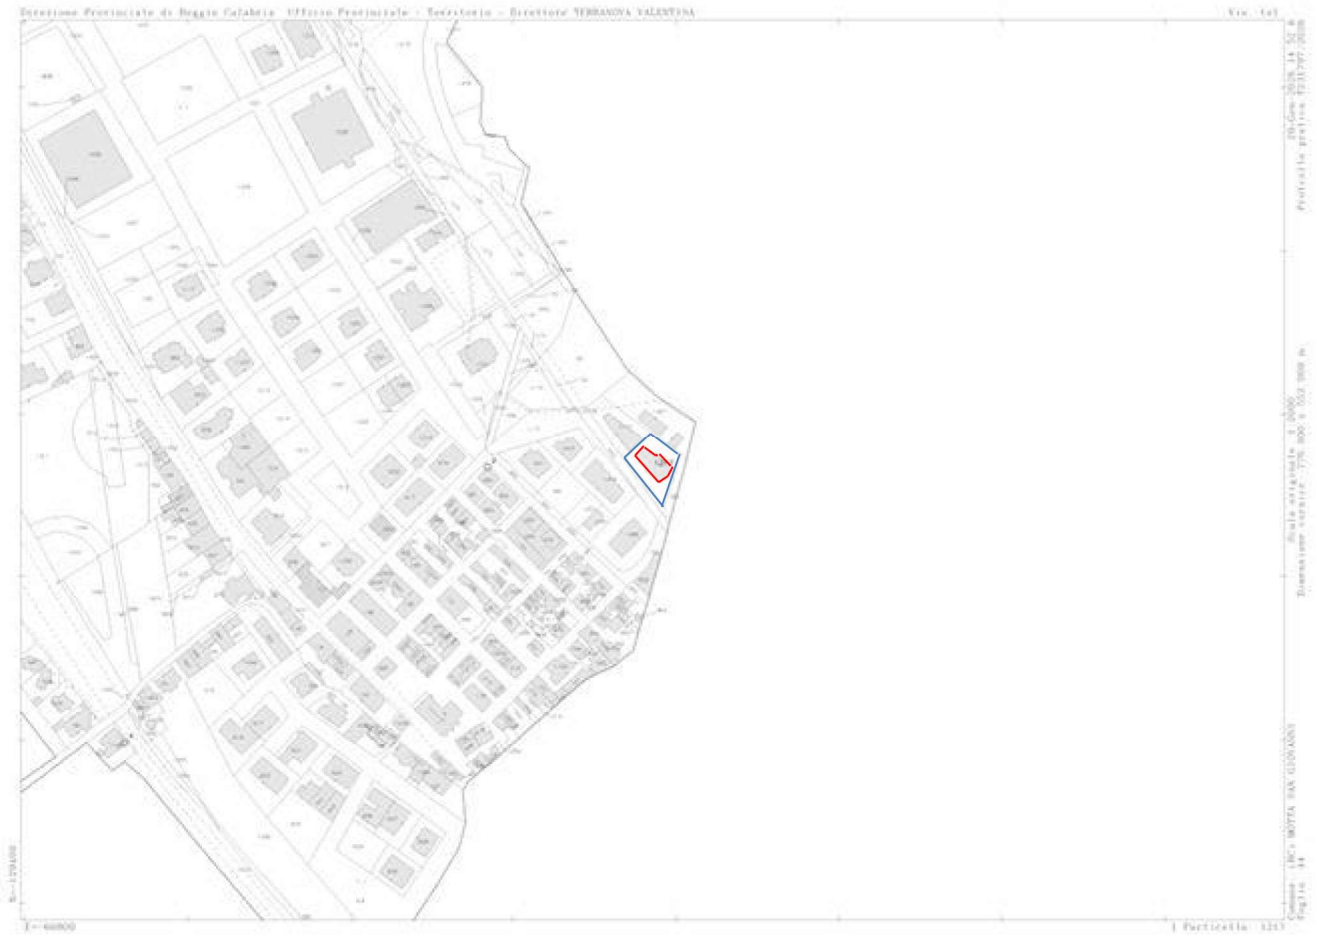
Fig. 1 – Stralcio Estratto di Mappa

L'immobile confina con due strade comunali identificate dalle particelle n. 921 e 443 del foglio di mappa 44 e con un edificio privato identificato con la particella n. 1113 e con un edificio comunale identificato dalla particella n. 1467 (vedi Allegato B - Estratto di Mappa).

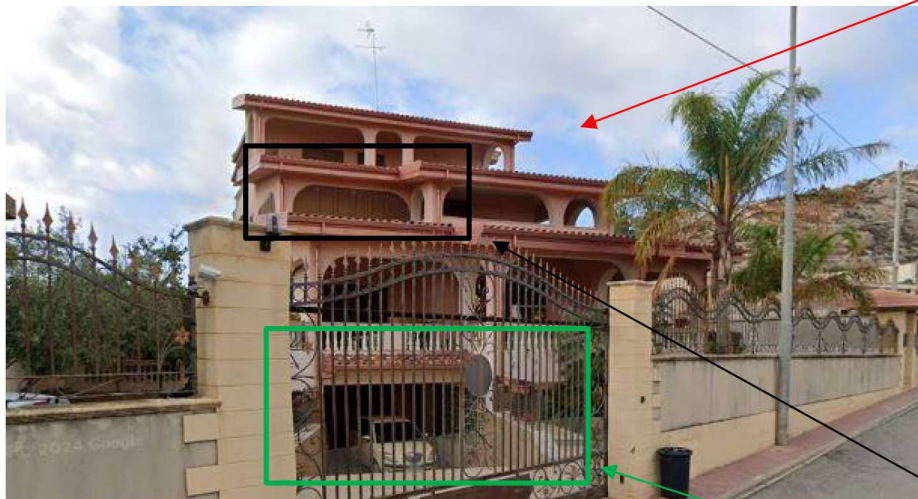
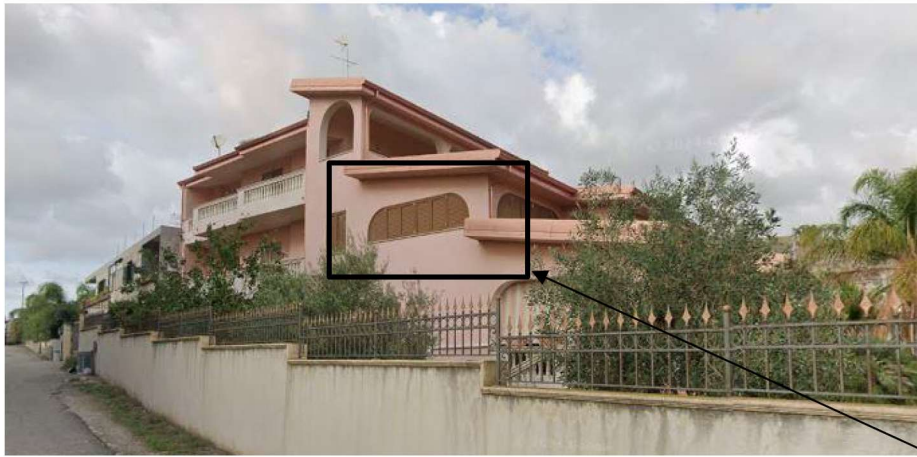
Fig. 4 – Prospetto Via Giuseppe Garibaldi ed Angolo Via Giuseppe Garibaldi

u.i. oggetto di perizia

Ampliamento Piano 1°

Rampa non conforme al progetto urbanistico

1. Al piano S1 (seminterrato) l'ingresso auto non è posizionato ad Est come da Progetto Urbanistico, ma ad Ovest lato opposto al corpo scala, tale posizionamento ha generato una riduzione della superficie utile di circa mq. 15,19 creatasi dall'innesto della rampa per l'accesso al Garage. Inoltre all'interno del seminterrato è stata realizzata una diversa distribuzione degli spazi interni (Vedi Allegato D – Elaborati Planimetrici Confronto Urbanistica – Catastale – Stato Reale).

3. Al piano primo è stata chiusa una porzione di veranda ad Est creando un ampliamento avente una superficie lorda di circa mq. 42,50 e netta di circa mq. 38,00 oltre a lievi differenze di aperture esterne (infissi) ed una diversa distribuzione degli spazi interni.

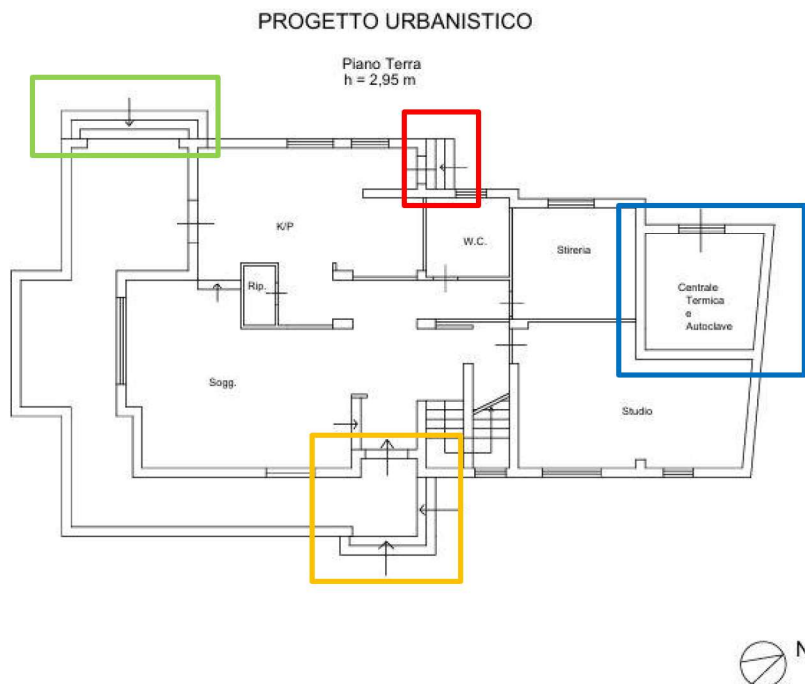
Fig. 11 – Planimetria Sub 7 Piano T Progetto Urbanistico

2. Piano Terra:

- a) **In verde** si evidenzia la scala non più presente ad oggi ed ubicata da un'altra parte come si evince dalle planimetrie dello stato reale dei luoghi;
- b) **In rosso** si evidenzia invece una scala ed un ingresso all'abitazione non più presente;
- c) In arancione è evidente la scala diversa rispetto allo stato reale dei luoghi e l'ingresso in linea alle pareti esistenti diverso dal progetto urbanistico dove risulta più arretrato rispetto alle murature esterne come da disegno;
- d) **In blu** invece si evidenzia la centrale termica ed autoclave che ad oggi è un tutt'uno con l'abitazione dunque si configura di fatto come ampliamento.
