**TRIBUNALE DI NAPOLI**  
**SEZIONE CIVILE QUINTA**  
**G.E. dott.ssa Elisa Asprone**

Procedura esecutiva immobiliare n. 1720/2013 R.G.E.

<p><b><u>RELAZIONE INTEGRATIVA</u></b></p>
--

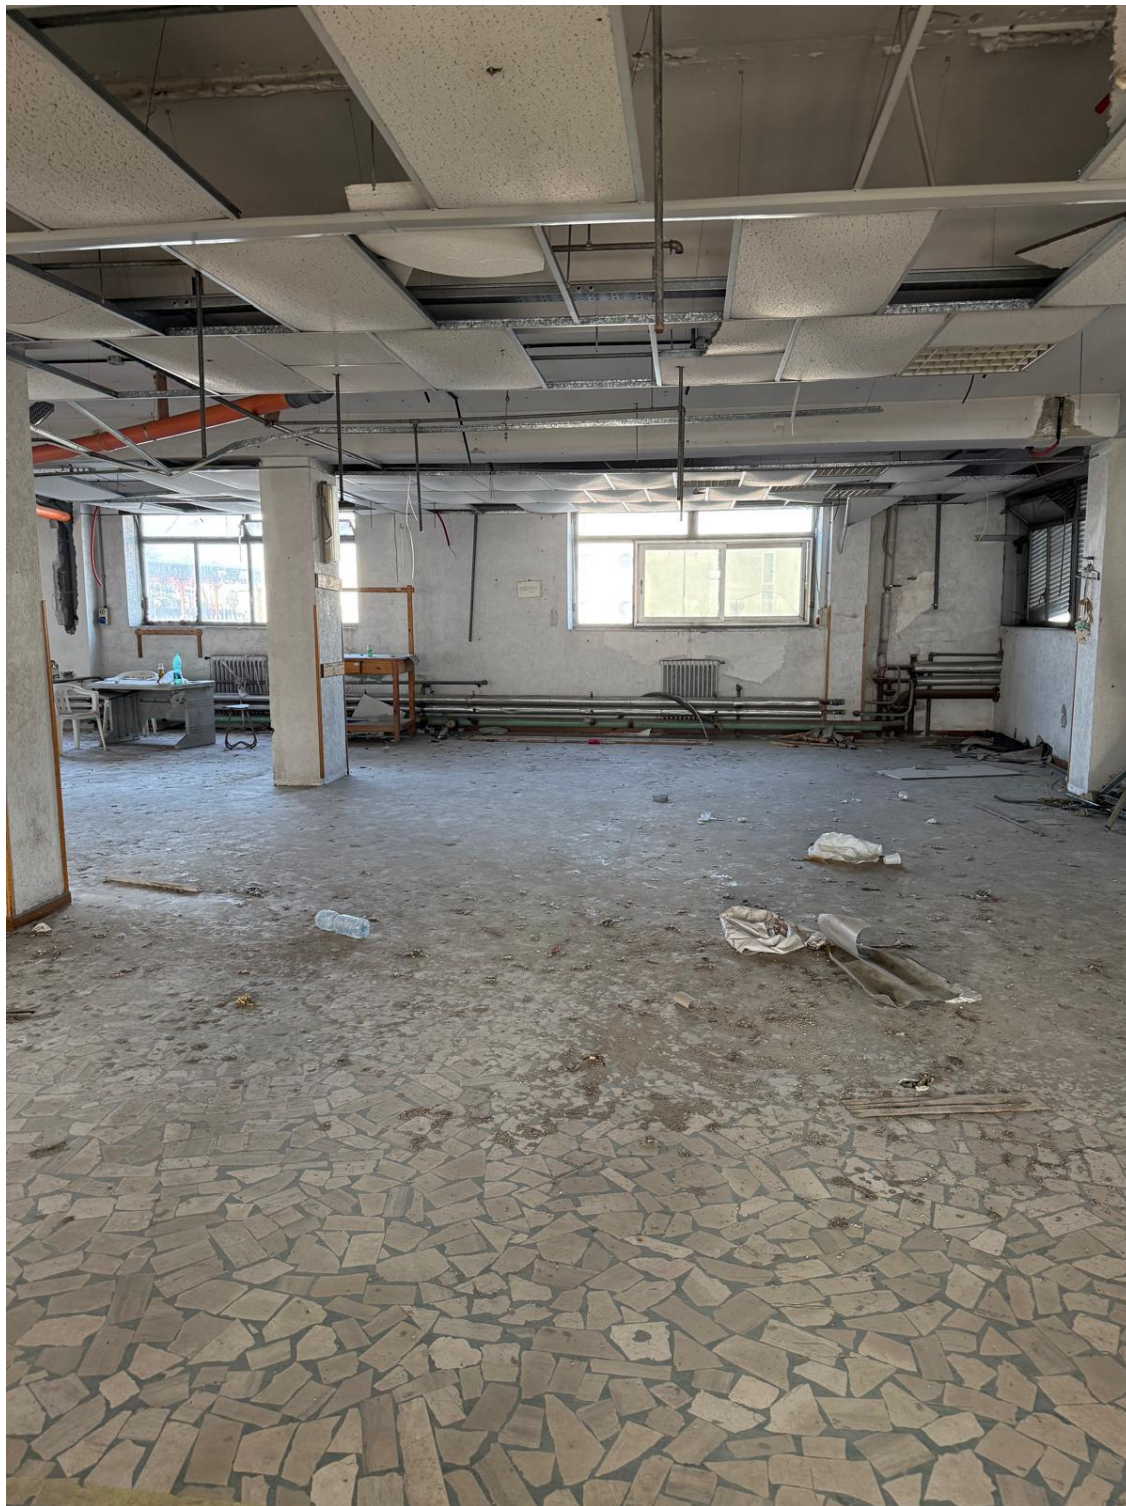
Foto n. 1 – stato dei luoghi al 23.01.2026

**Le indagini sui luoghi effettuate in corso di accesso hanno evidenziato la conformità delle condizioni manutentive del cespite con quelle riportate nella perizia di stima depositata in data 14.06.2016.**

La documentazione fotografica rappresentante l'immobile oggetto di procedura conferma che nonostante siano trascorsi circa dieci anni **non siano variate** le condizioni manutentive.

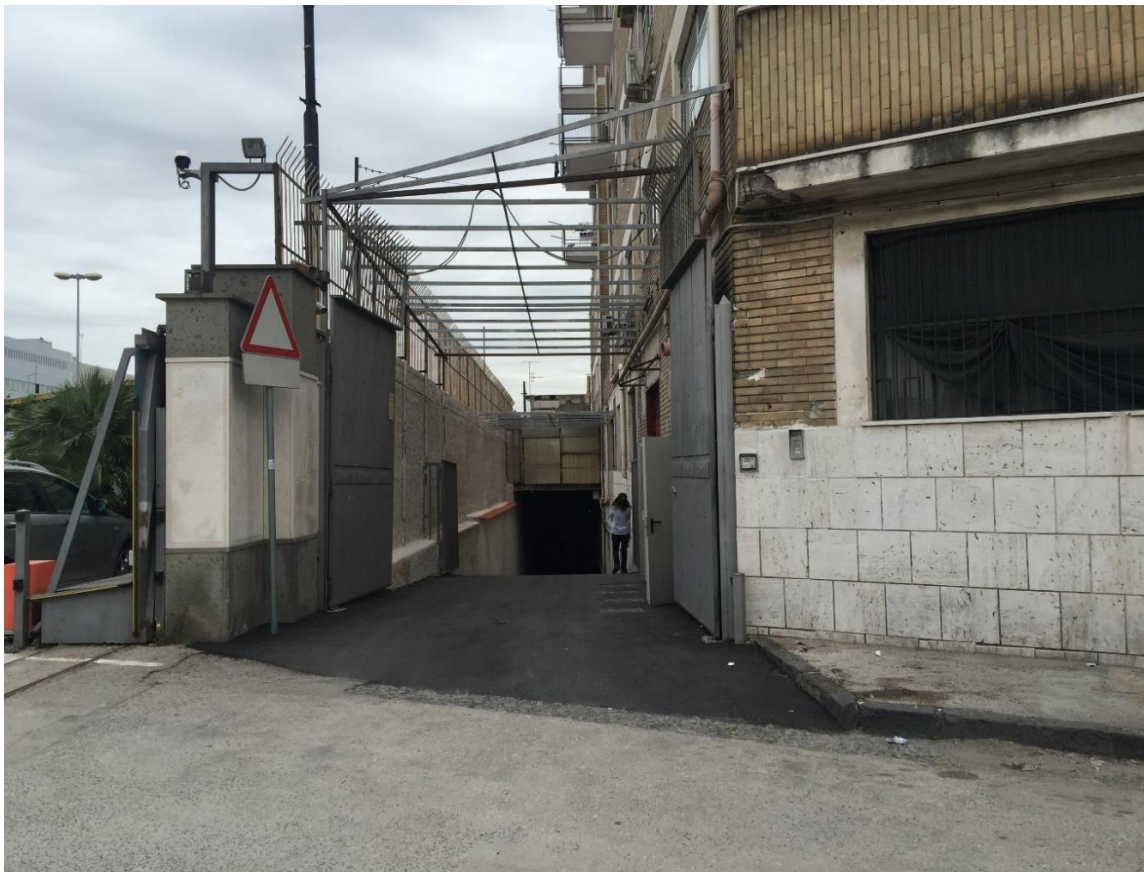
Foto n. 3 – ingresso dalla strada ripreso il 22.04.2016

Le indagini sui luoghi hanno ribadito la presenza di alcuna ipotesi alternativa di accesso al primo piano se non attraverso il vano scala comune, e pertanto si conferma e ribadisce che, come puntualmente già in precedenza relazionato, l'accesso all'immobile oggetto di procedura può avvenire **ESCLUSIVAMENTE** "attraverso l'accesso carrabile e pedonale su Via del Riposo mediante una rampa che porta al piano interrato dal quale si diparte il vano scala con ingressi ai vari piani."
