TRIBUNALE ORDINARIO DI TORINO

CONSULENZA ESTIMATIVA GIUDIZIARIA

LOTTO 1

in San Secondo di Pinerolo (TO), Via Castello di Miradolo n. 33

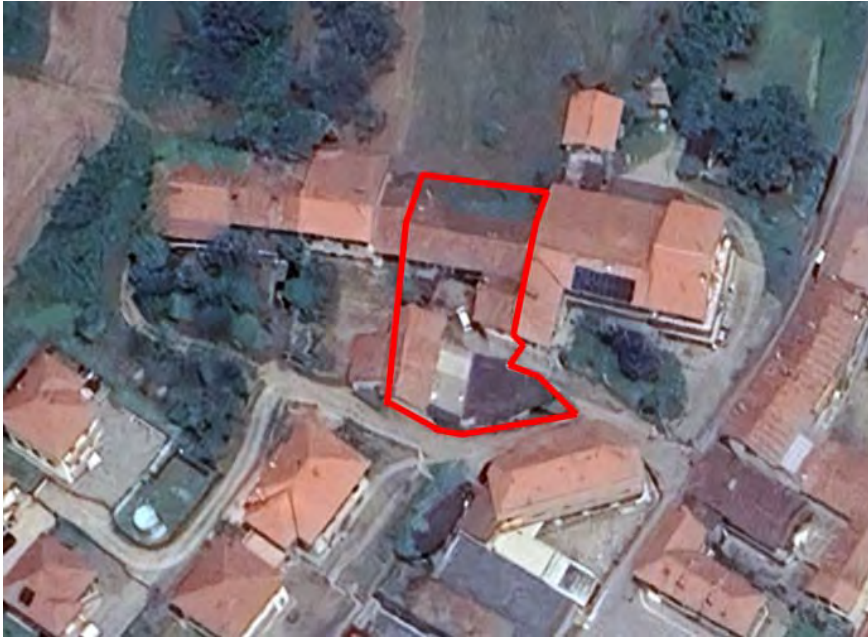
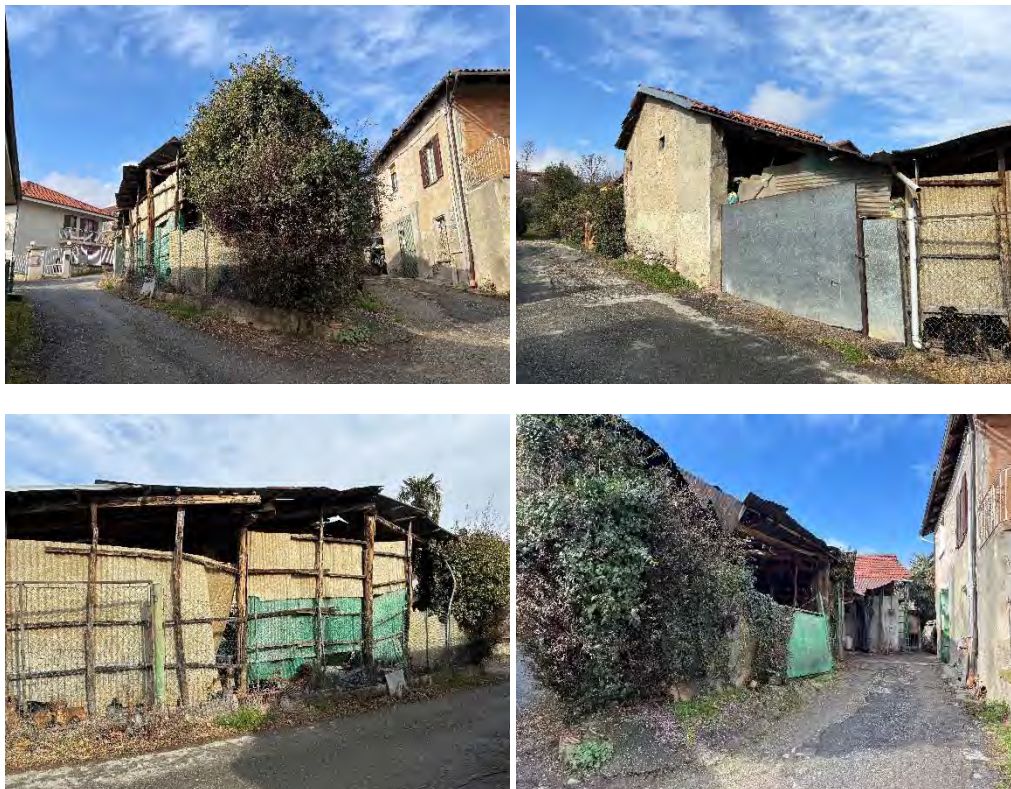
Trattasi di compendio a destinazione abitativa e agricola costituito da corpo di fabbrica principale elevato a due piani fuori terra, oltre porzione di sottotetto ad uso sgombero, nonché accessori funzionali all'attività agricola quali tettoie, stalle, fienile, con accesso dal civico 33 della Via Castello di Miradolo, che presenta sinteticamente le seguenti caratteristiche.

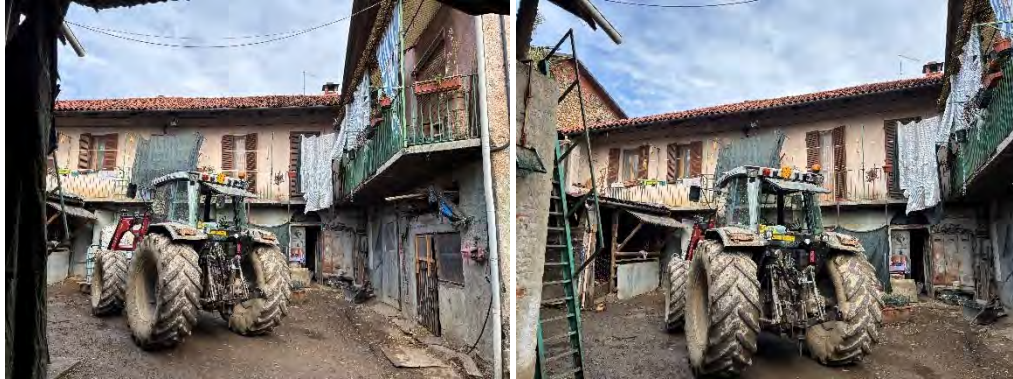
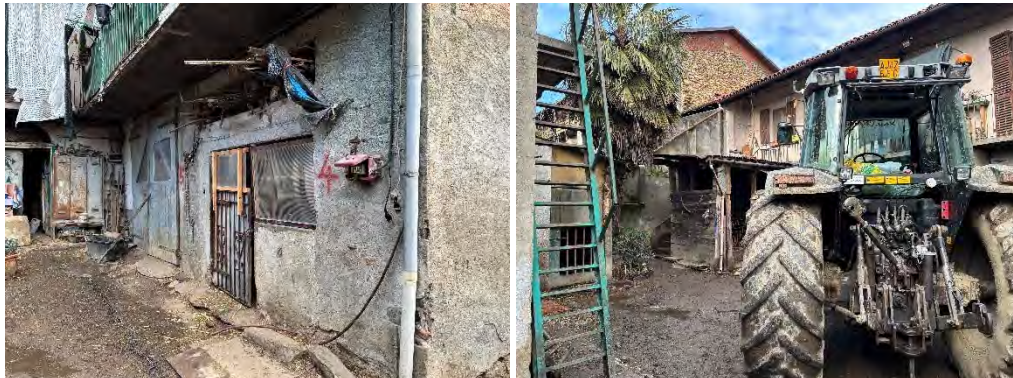
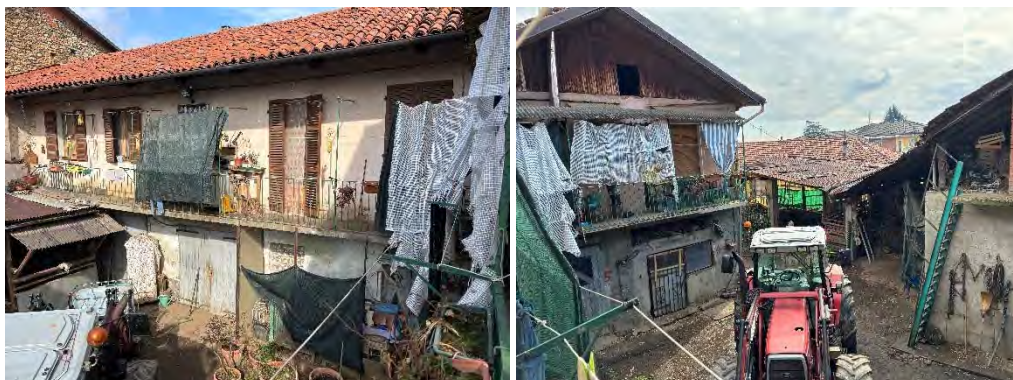
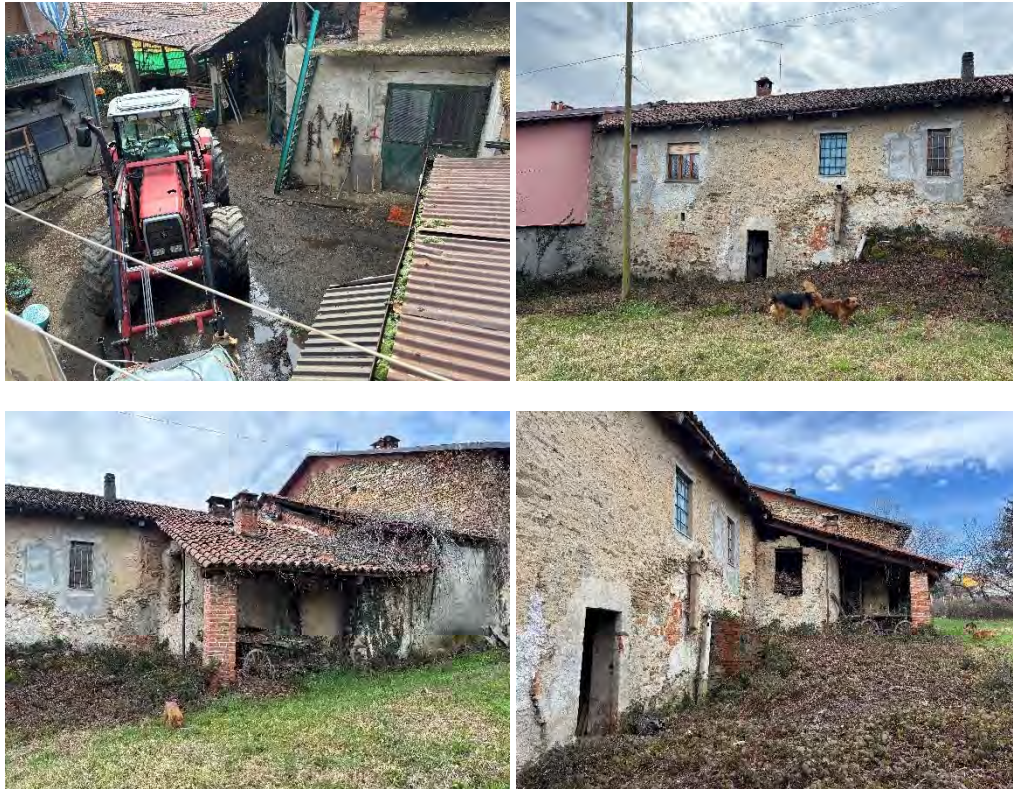
Fabbricato principale

Struttura portante in muratura/pietra, tetto a falde con manto di copertura in coppi; orizzontamenti in laterocemento/volte in muratura; soletta ballatoio in c.a.; ringhiere in ferro; serramenti esterni in legno con interposti vetri protetti da avvolgibili (piano primo) ovvero in legno/metallo (piano terreno).

Il piano terreno (1° f.t.) è adibito a locali cantina/deposito/stalla, mentre il piano primo (2° f.t.) a residenza.

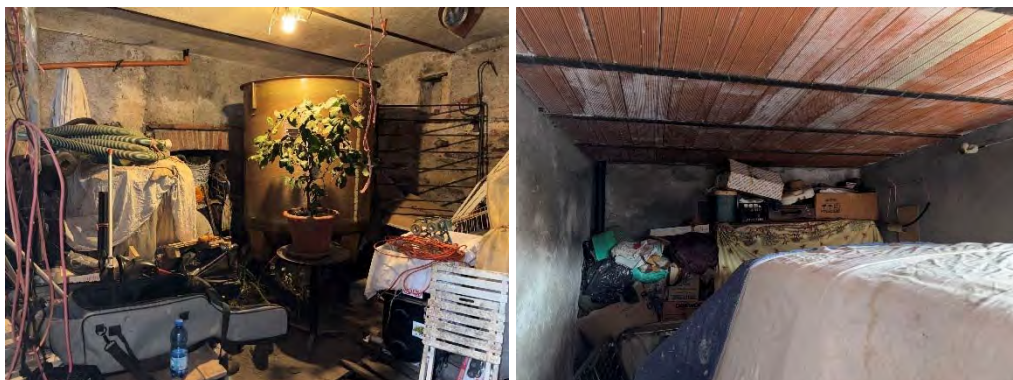
Fabbricato principale - piano terreno (1° f.t.)

Fermo restando che i locali al piano terreno risultano al grezzo, anche in considerazione della loro funzione accessoria, in merito ai materiali di finitura, impianti e dotazioni interne relative al piano primo abitativo, si riferisce sinteticamente quanto segue: accesso da ballatoio tramite portefinestre; pavimentazioni in monocottura; rivestimenti in ceramica (bagni e pareti attrezzate cucine); pareti intonacate; porte interne in legno a battente singolo con interposti vetri traslucidi, ovvero a soffietto; impianto sanitario: bagni dotati di lavabo, wc, bidet, e vasca; impianto elettrico non a norma di legge; impianto di riscaldamento con caldaia a legna ubicata al piano terreno e corpi radianti, ovvero con stufe a legna.

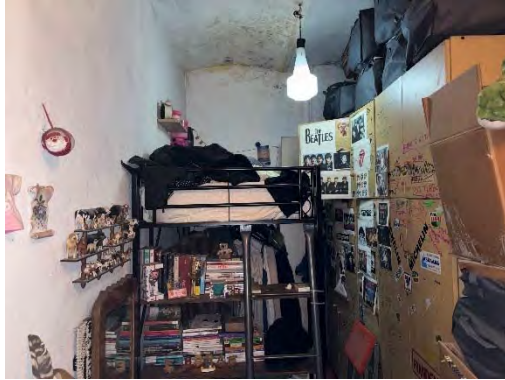
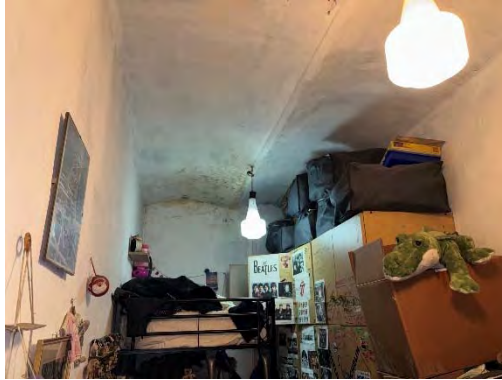
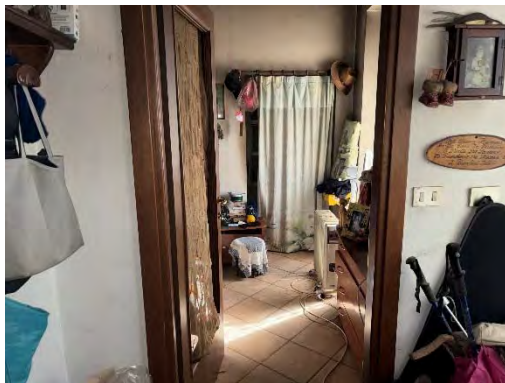
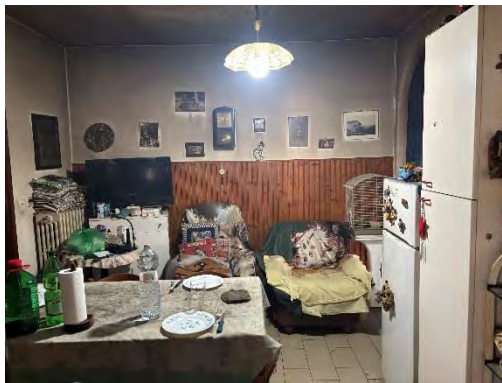
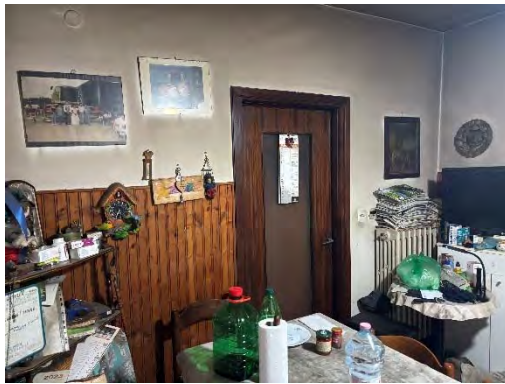
Fabbricato principale - piano primo (2° f.t.)

I locali destinati a civile abitazione presentano un degrado igienico-sanitario tale da non renderli fruibili per finalità abitative con carattere di continuità. Nello specifico, si riscontrano:

- gravi fenomeni infiltrativi provenienti dalle coperture e risalita capillare nelle murature;
- estesi depositi carboniosi e fuliggine derivanti dall'uso protratto di stufe a legna prive di idonea evacuazione dei fumi;
- microclima interno insalubre, con presenza diffusa di muffe che precludono la permanenza continuativa di persone;
- impianti tecnologici non a norma di legge, con evidenti rischi di propagazione incendi e conseguente sicurezza dei soggetti fruitori.

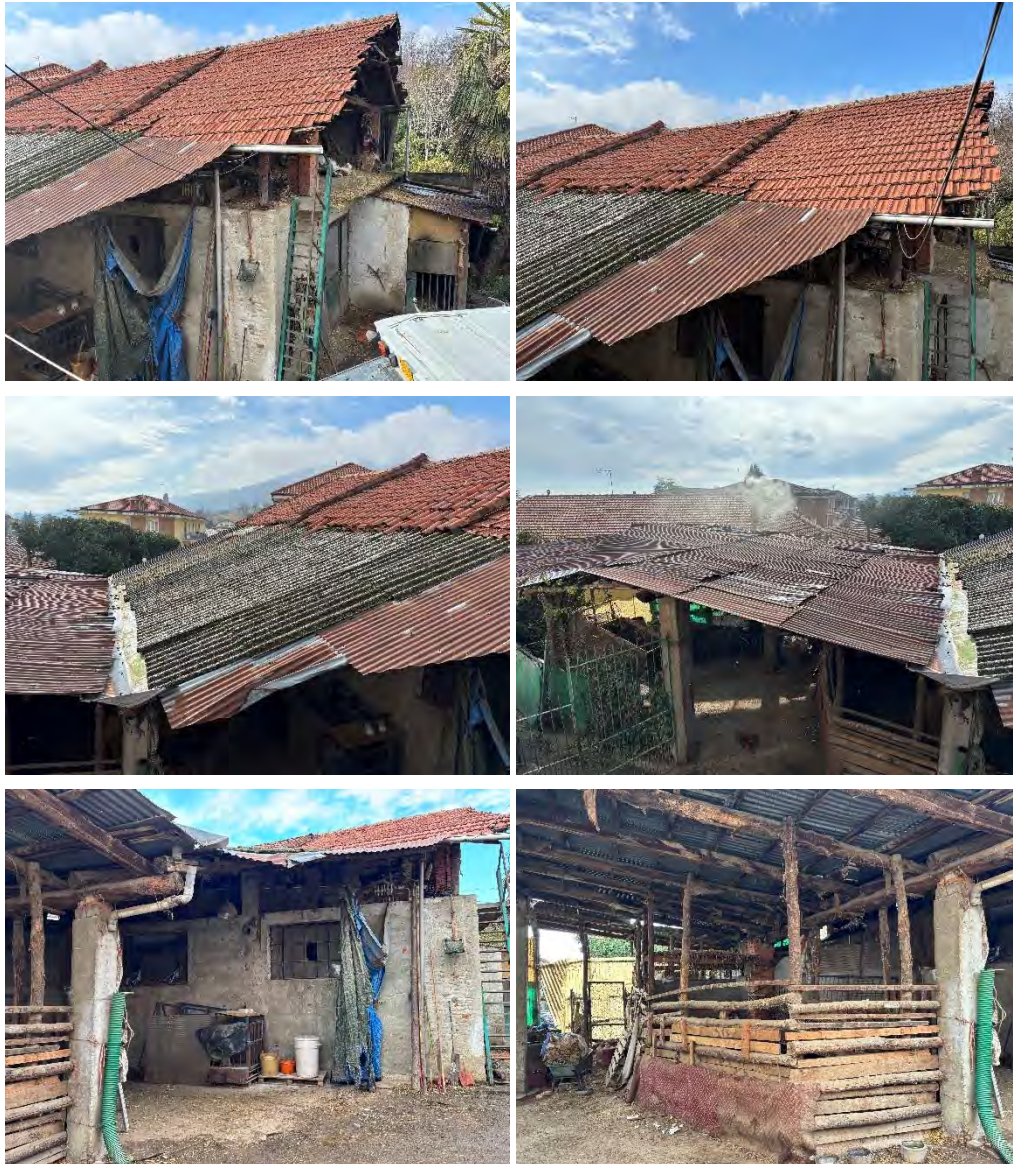
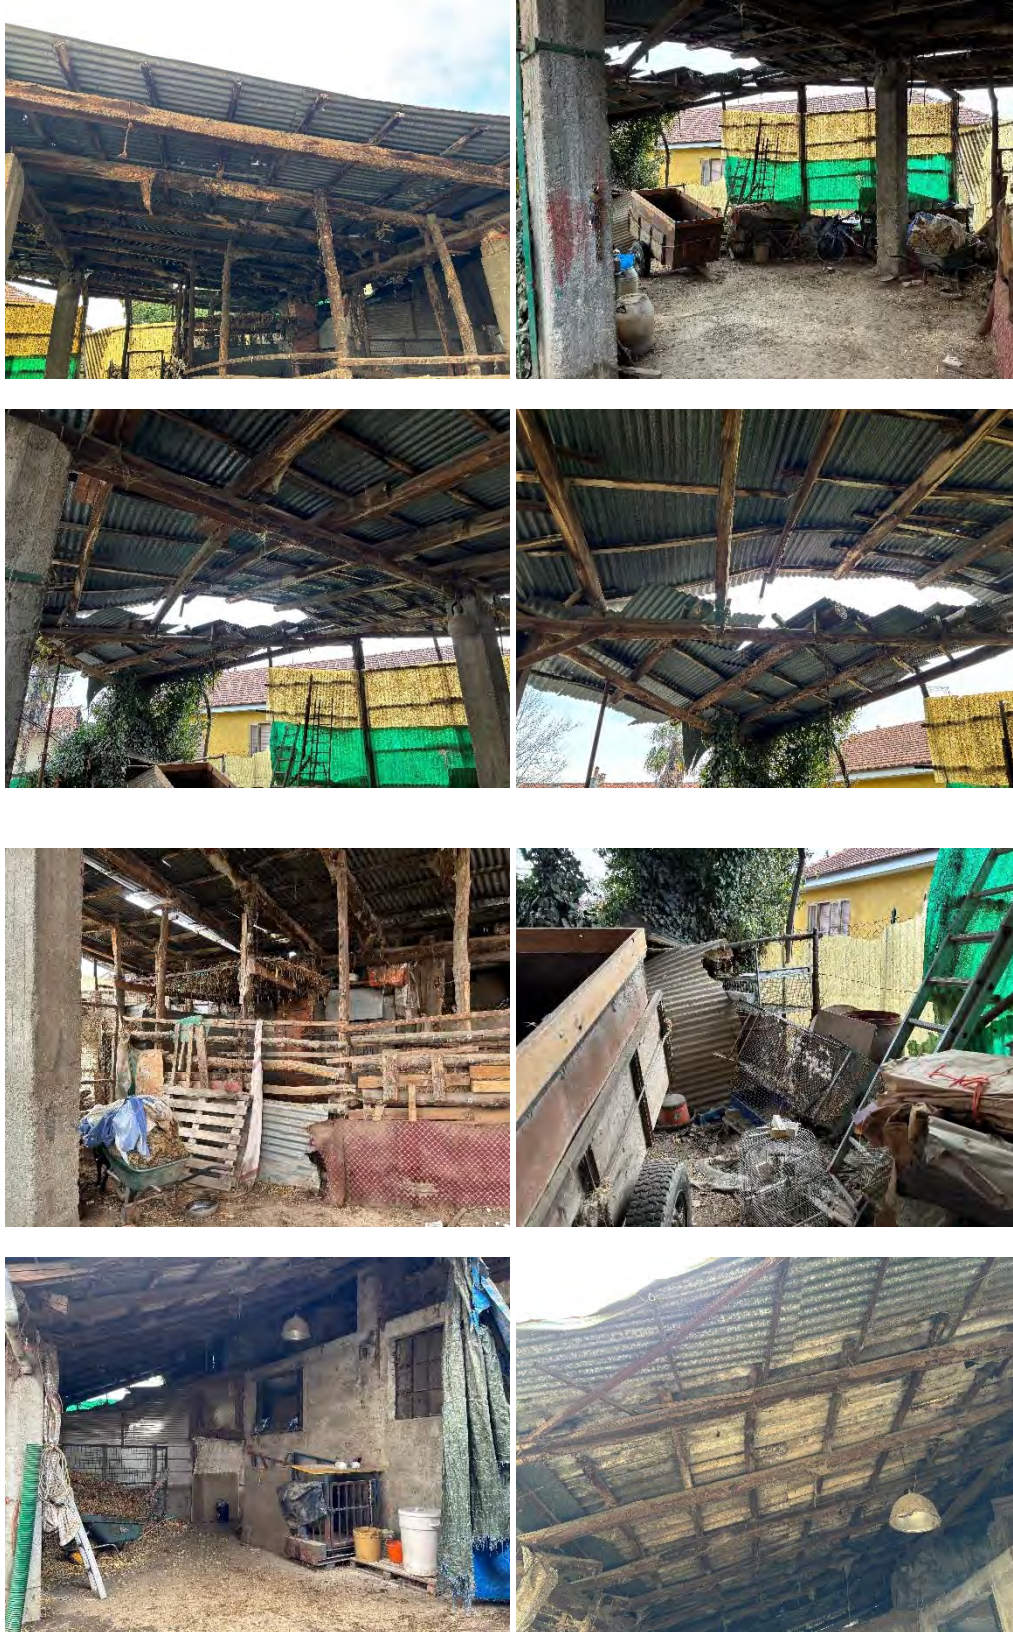
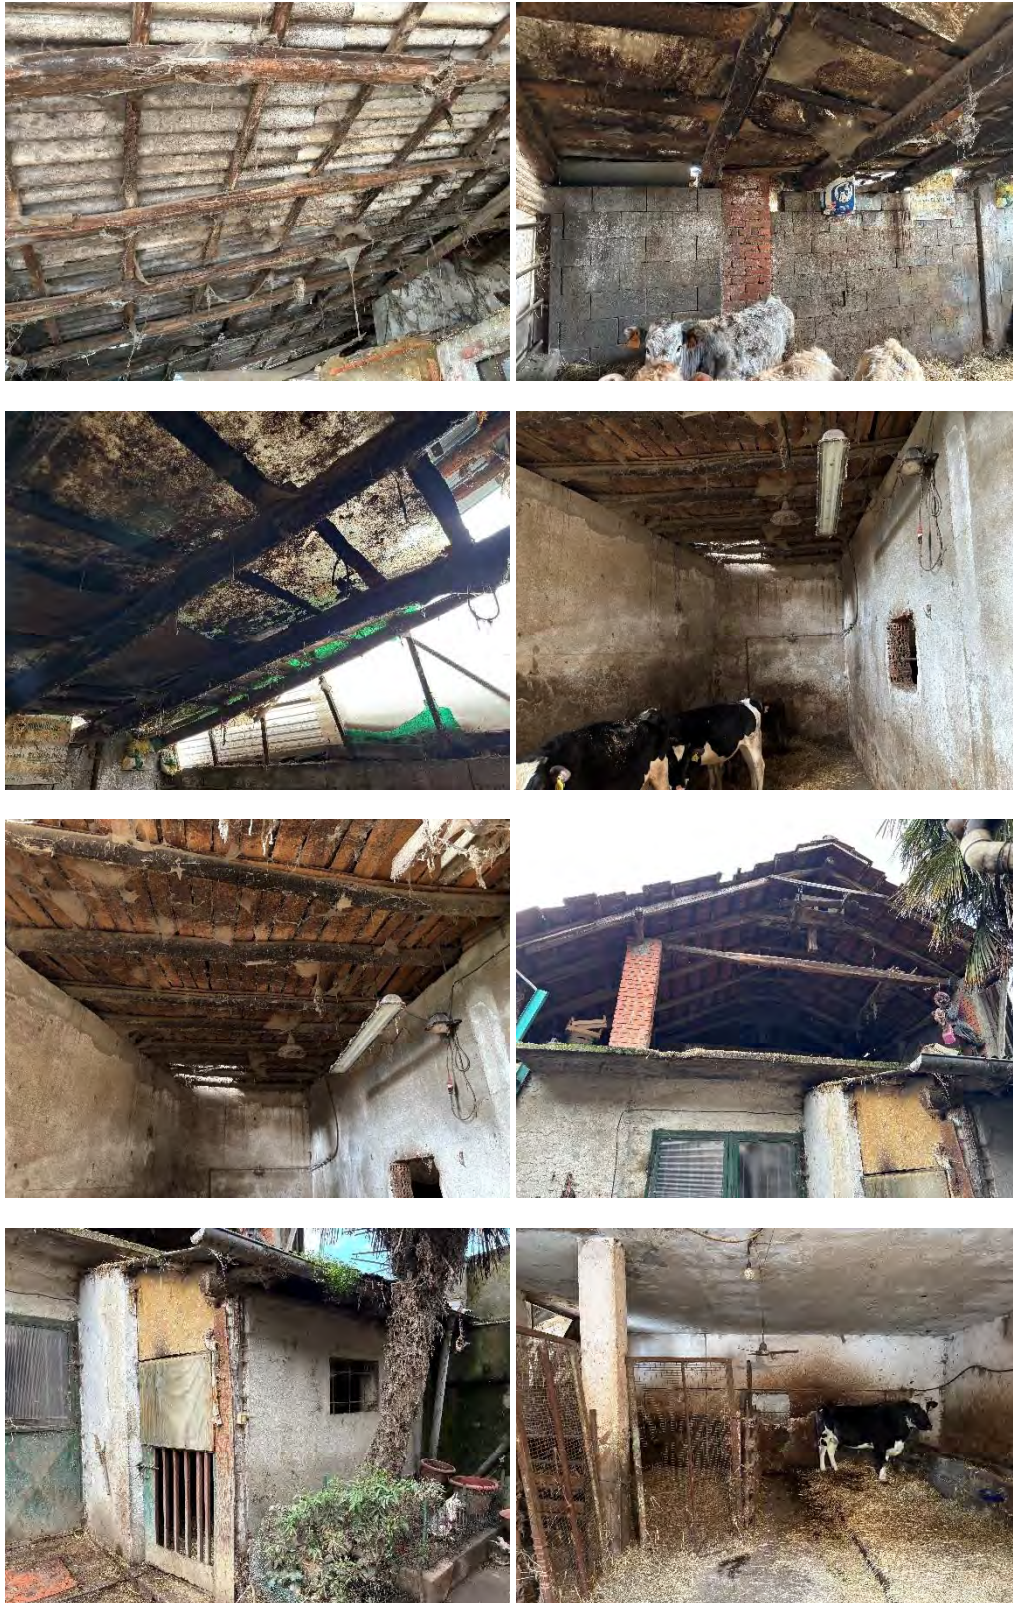
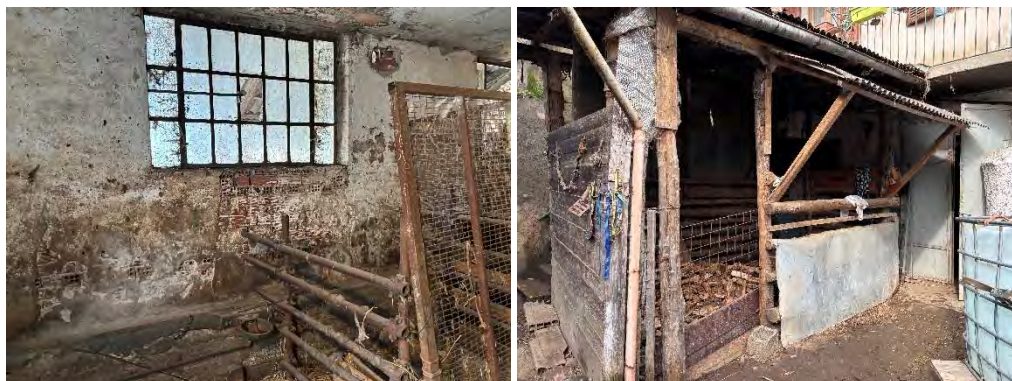
Locali accessori

Stalle e tettoie con struttura portante mista, in parte con tamponamenti verso strada in lamiera/onduline; copertura in lamiera/cemento amianto/coppi/tegole.

Per quanto concerne i locali accessori, lo stato di conservazione delle coperture è da considerarsi critico. È emerso un manifesto pericolo strutturale di crollo parziale e/o totale degli elementi di copertura (tegole, coppi, onduline, lamiere), rappresentando un rischio concreto per la pubblica e privata incolumità.

Si rileva, infine, la presenza di lastre in cemento-amianto nella porzione di copertura di tettoia/stalle. Tali elementi risultano degradati e necessitano da subito di un intervento di bonifica mediante rimozione e smaltimento, da eseguirsi obbligatoriamente a norma di legge (D.M. 06/09/1994 e s.m.i.) a cura di ditte specializzate, con relativi oneri di bonifica a carico dell'aggiudicatario.
