TRIBUNALE DI SALERNO - TERZA SEZIONE CIVILE
UFFICIO ESECUZIONI IMMOBILIARI

Esecuzione Immobiliare n°300/2024

GALLERIA GRAFICO-FOTOGRAFICA LOTTO UNICO

LOTTO UNICO (E.I. 300/2024):

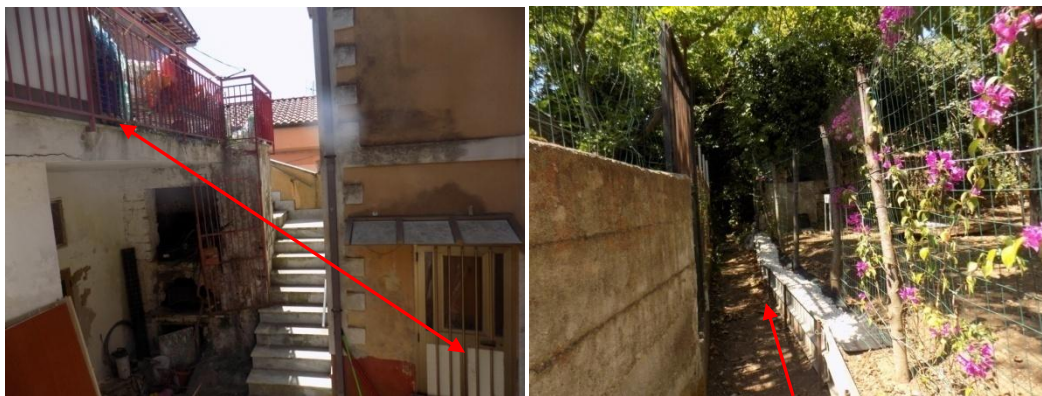
Vista d'insieme degli Accessi a pianterreno e Piano primo, ai Vani dell'Abitazione popolare su due livelli, oltreché del sentiero di Accesso al Terreno Pertinenziale del Lotto Unico: il Compreso di Case ed Orti civ.32 risulta privo di Organismo Condominiale, e pertanto gli spazi e i percorsi comuni vanno gestiti secondo rapporti di Buon Vicinato.

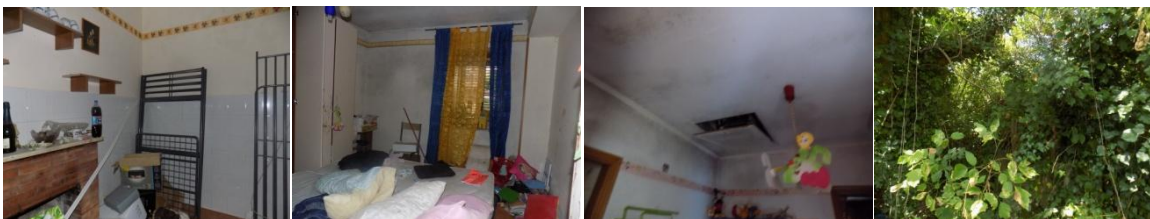
Rilievi fotografici CTU del 16-28.07.2025: Interni dell'Ambiente Cucina a pianterreno, del Vano Letto Matrimoniale a Piano Primo, della Botola di accesso al Sottotetto, e del Seminativo Arborato in stato incolto, tutte Pertinenze del Lotto Unico.

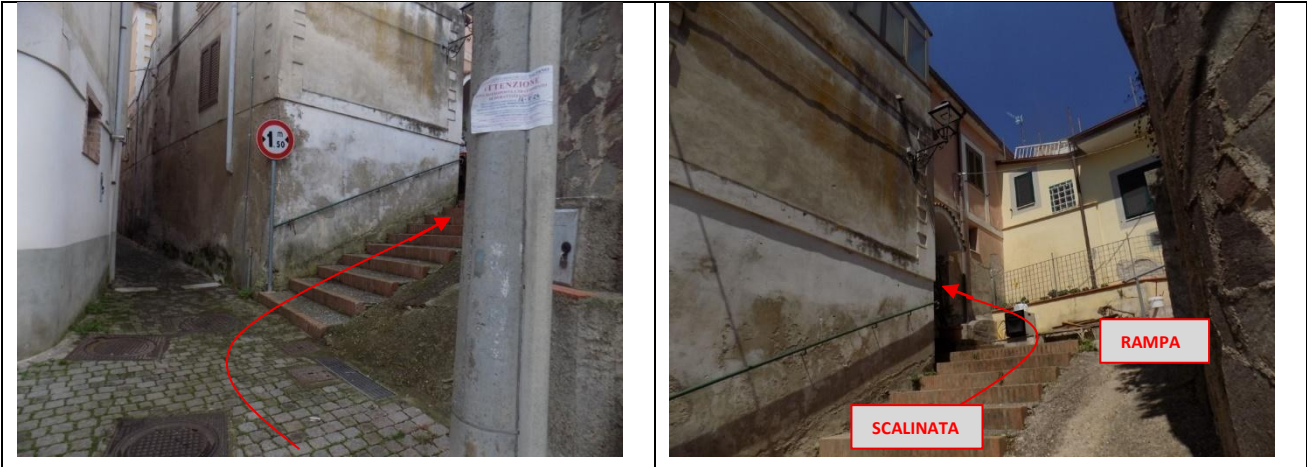
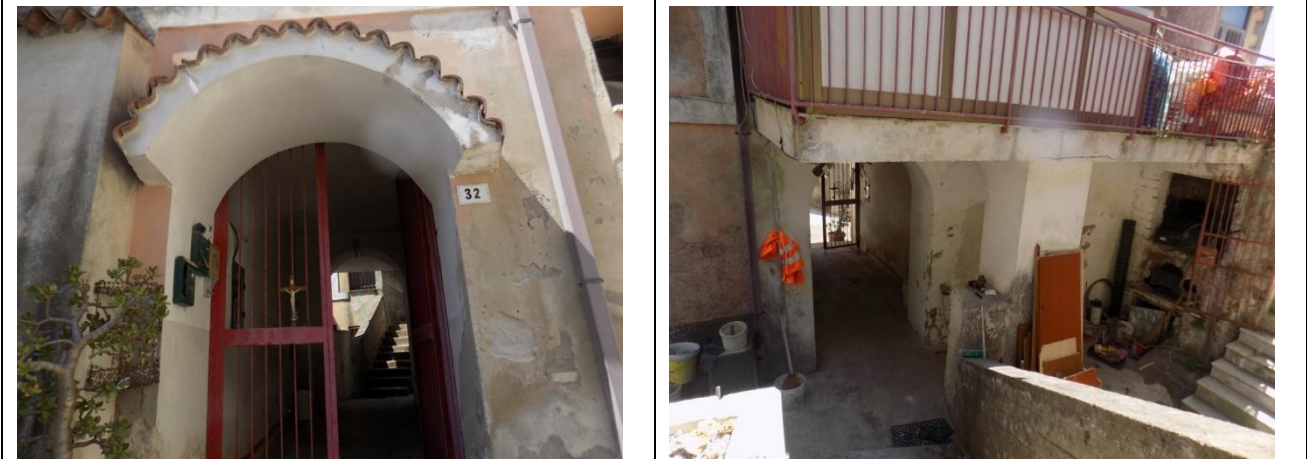
Rilievo fotografico CTU del 16 e 28 luglio 2025: viste della scalinata traversa più rampa che collega Via Italia con il cancello di ingresso al compreso di case al civ. 32, laddove per mezzo di un androne comune, si raggiunge la corte interna comune di ubicazione dell'unità immobiliare al piano terra (part. 77, sub. 3) e l'altra porzione di appartamento al piano primo e sottotetto (part. 76, Sub. 2) afferenti al Lotto Unico.

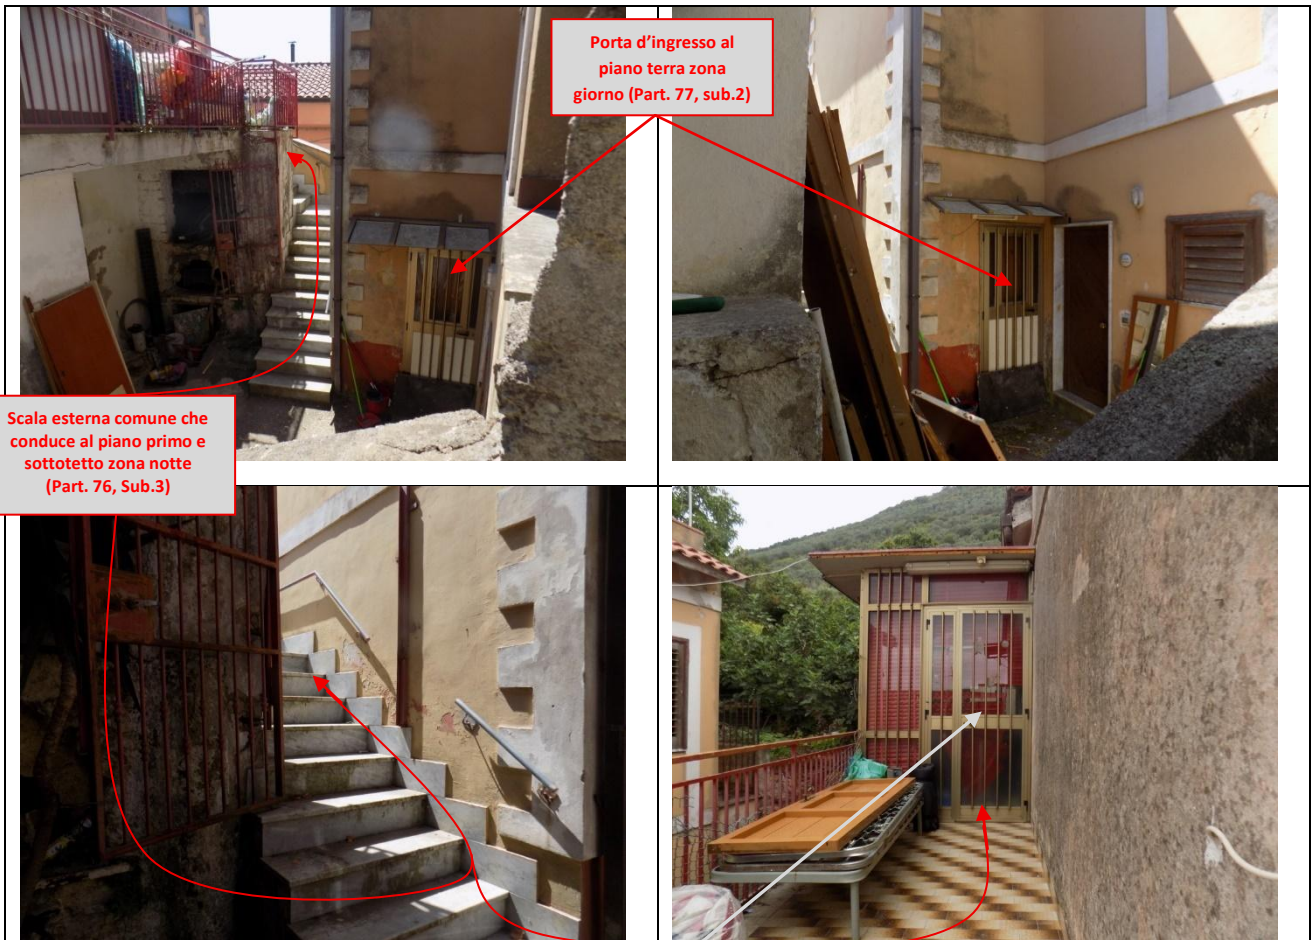
Rilievo fotografico CTU del 16 e 28 luglio 2025: vista della **corte interna comune**, dalla quale si raggiunge la **porta d'ingresso all'unità abitativa al piano terra, zona giorno (part. 77, sub. 2)**. Dalla stessa corte per mezzo di una **scala esterna comune** si raggiunge il ballatoio sempre comune, laddove vi è la **porta d'ingresso alla porzione di appartamento al piano primo e sottotetto zona notte (part. 76, sub. 3)**.

In particolare **La Veranda a struttura leggera in Alluminio** visibile in primo piano, risulta non censita e realizzata su ballatoio comune, e pertanto potrebbe essere suscettibile di **Rimozione** o **alternativo assenso** pur nel rispetto dei **rapporti di buon vicinato**. Altresì andrebbe **revisionato l'impianto Idrico del w.c. in Primo Piano** per evitare infiltrazioni in Appartamento adiacente non eseguito:

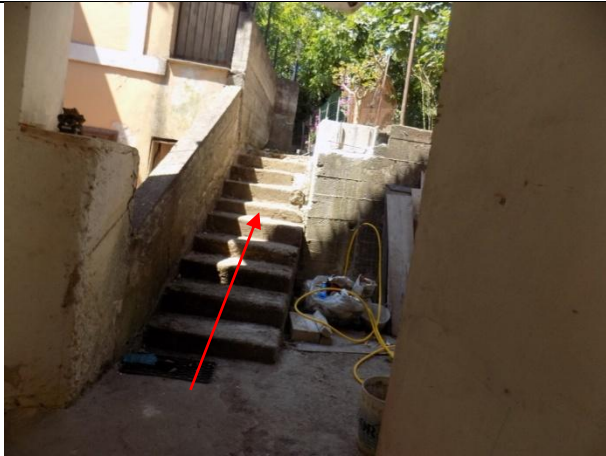
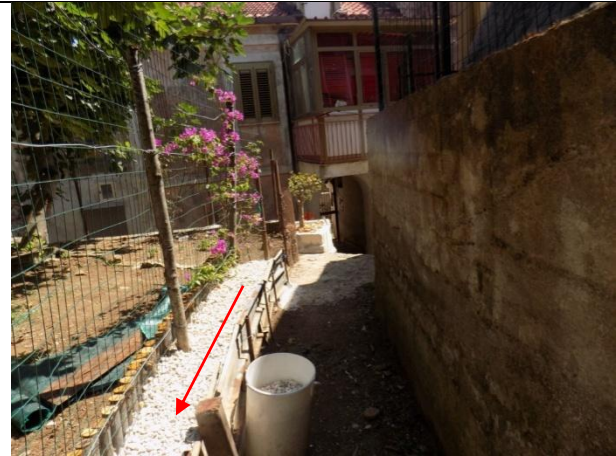
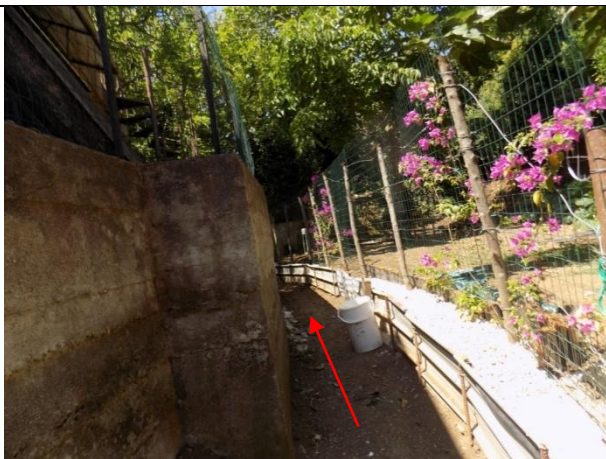
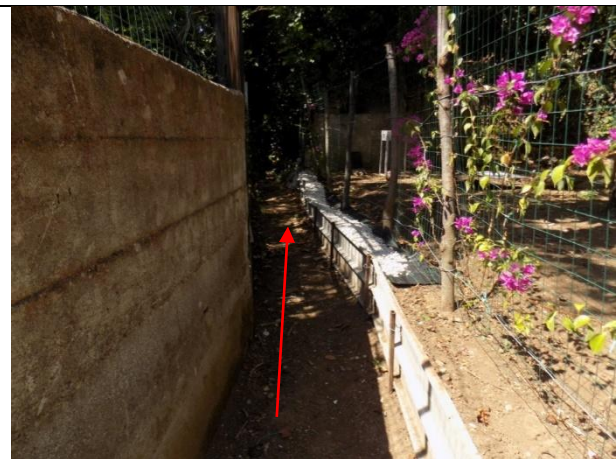
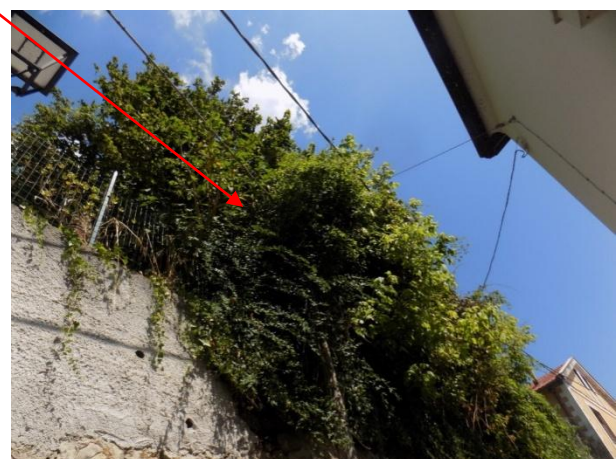
SENTIERO PEDONALE di ACCESSO al TERRENO Part.307

Rilievo fotografico CTU del 16 e 28 luglio 2025: vista, in alto, del **sentiero pedonale, raggiungibile dalla corte interna civ.32 comune**, laddove per mezzo di una scala, è possibile accedere all'**orto-terreno Part.307 pertinenza dei cespiti eseguiti**. In basso, invece vista lato strada Via Italia, laddove vi è presenza di **vegetazione selvatica lungo il muro esterno prospiciente a detta via**. **Vegetazione, quest'ultima premente e sporgente sulla porzione di muro di delimitazione Sud-Est del fondo part. 307 con la parte più stretta di Via Italia e che VA ASSOLUTAMENTE SFOLTITA periodicamente, a carico dell'Acquirente, anche su giusto impulso del Comando di Polizia Municipale, per ovvi motivi di Interesse generale, tra l'altro ostacolando la Processione religiosa locale di San Francesco verso la vicina Cappelle Religiosa di Via Italia, altezza civ.47, già Illustrata.**

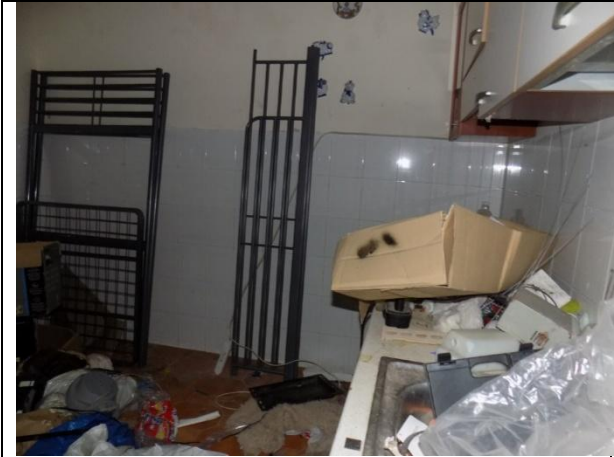
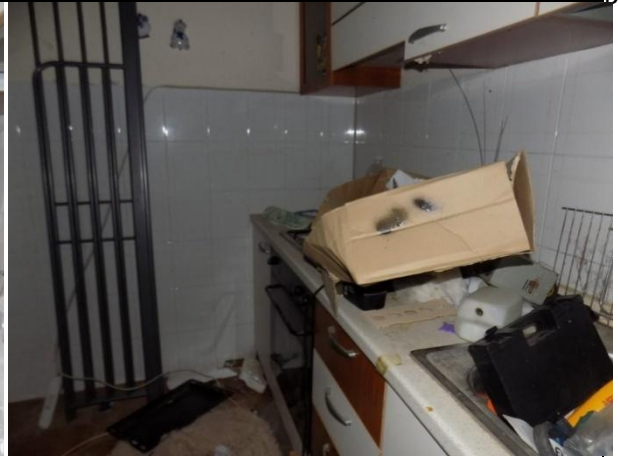
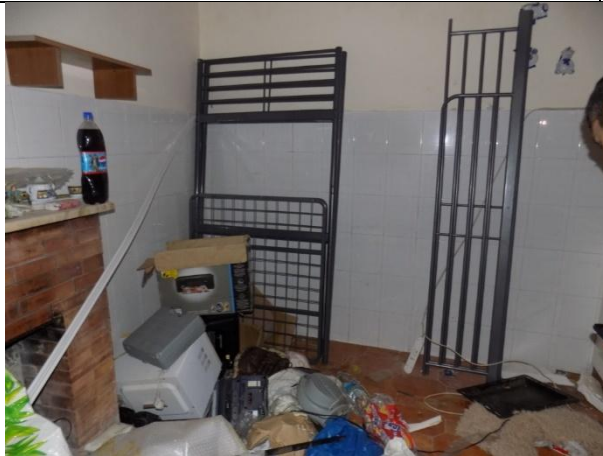
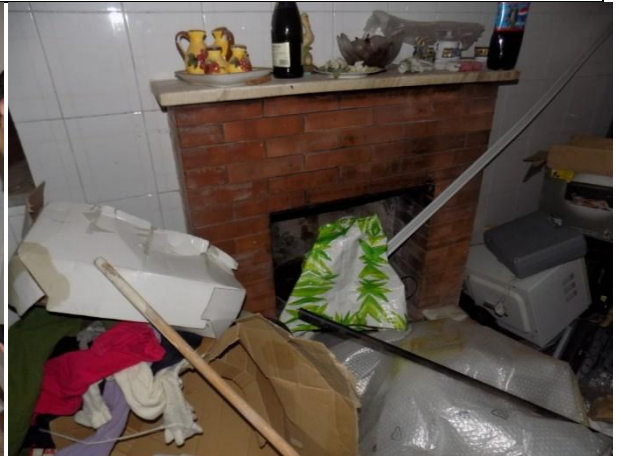
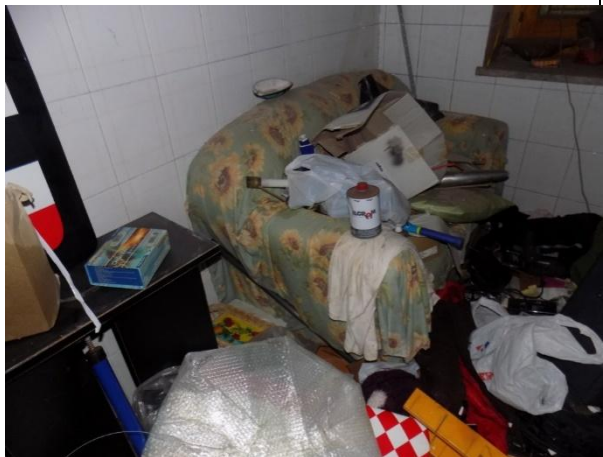
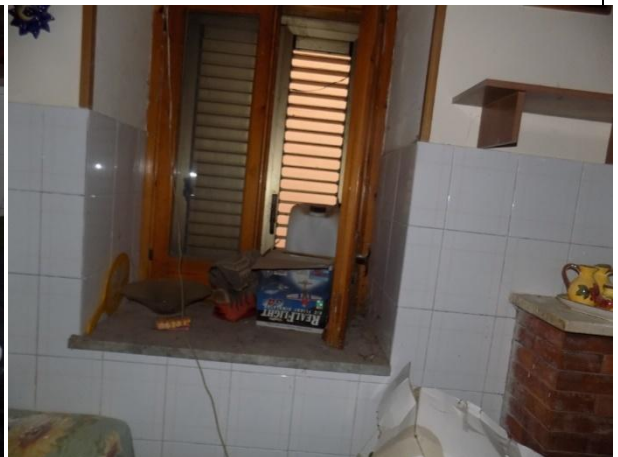
- Pur essendo finiture, piastrellature e soffitto dell'Ambiente giorno in discrete condizioni di conservazione, si registra all'interno la presenza di notevoli quantitativi di materiali d'arredo di risulta, solo in minima parte recuperabili, ed in gran parte da smaltire a carico dell'Acquirente, con necessità di rifunzionalizzare e verificare l'Impiantistica disallacciata.

Rilievo fotografico CTU del 16 e 28 luglio 2025: *viste in particolare dell'ambiente unico Cucina/Pranzo con angolo cottura e camino a legna, presenta un unico affaccio su strada Comunale Via Italia. Si notino le discrete condizioni di conservazione, pur con la presenza di notevoli quantitativi di materiali d'arredo di risulta, solo in minima parte recuperabili, ed in gran parte da smaltire. Inoltre le utenze risultano dislacciate e pertanto nell'attualità il cespite risulta non fruibile.*

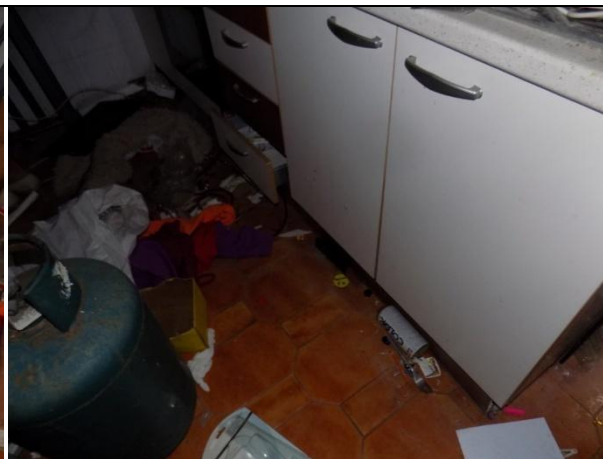
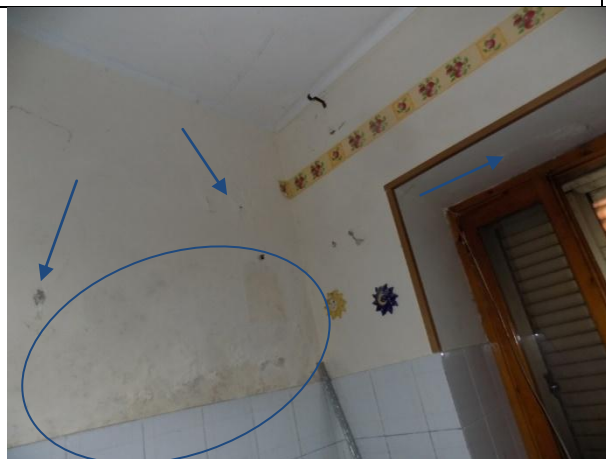
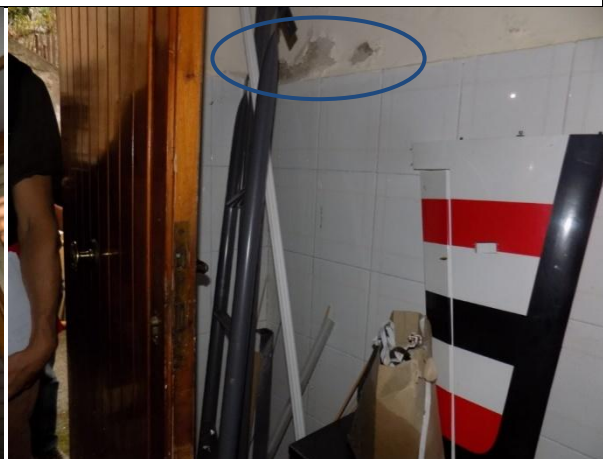
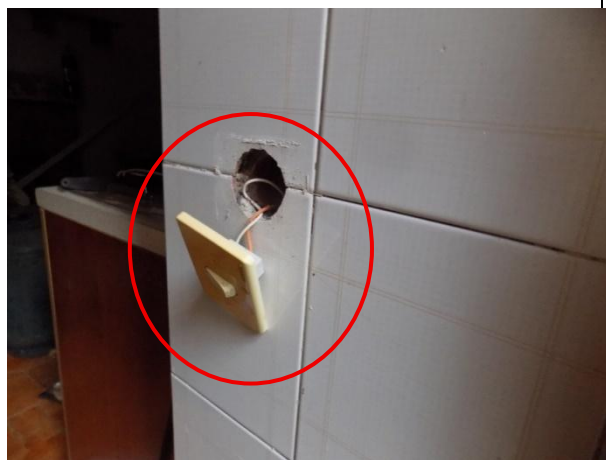
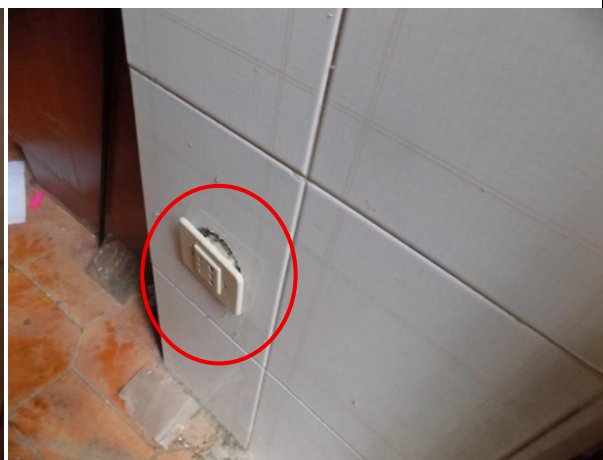
Rilievo fotografico CTU del 16 e 28 luglio 2025: *Ulteriori viste in particolare dell'ambiente unico **Cucina/Pranzo** laddove risulta evidente lo stato prolungato di abbandono, con presenza di fenomeni di umidità ed esfoliazioni lungo le mura perimetrali non piastrellate (cerchi e frecce blu). Si notino nelle foto sottostanti le prese dell'impiantistica elettrica che risultano dislacciate, senza protezione e da revisionare (cerchi rossi).*

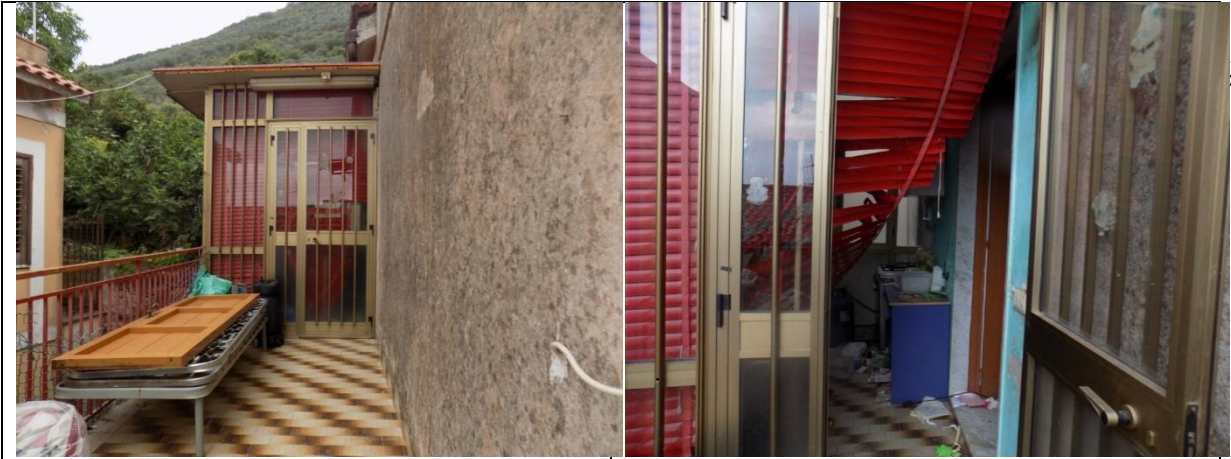
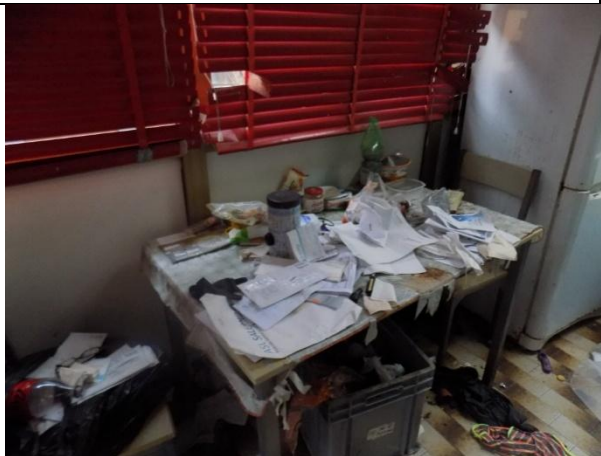
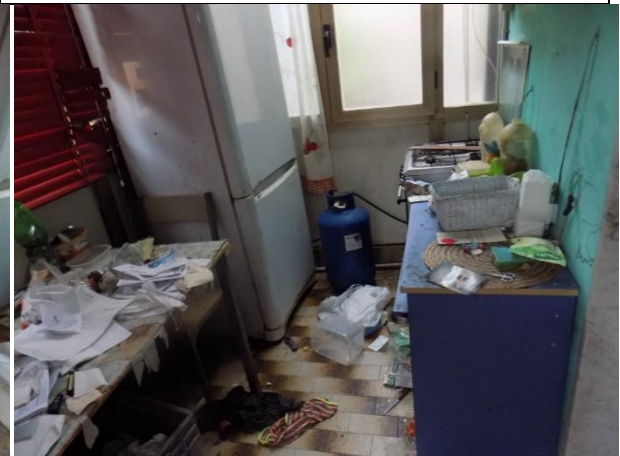
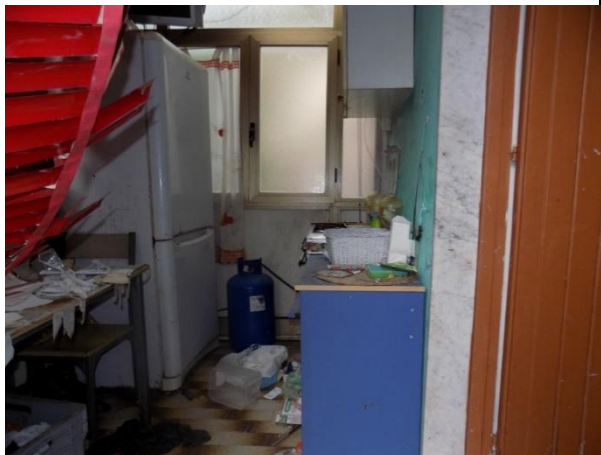
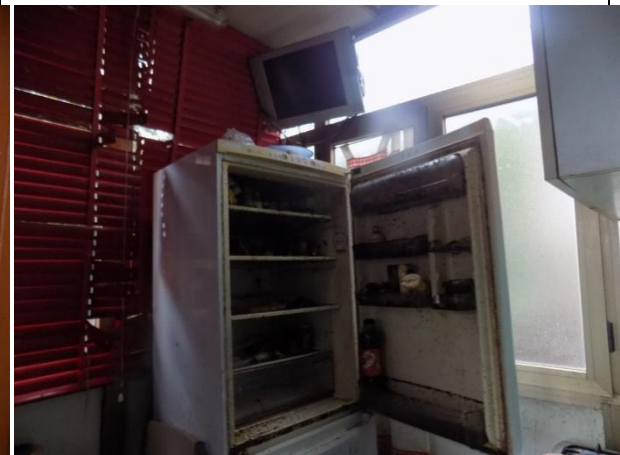
- Per quanto riguarda l'unità abitativa al piano primo, pur essendo le finiture in discrete condizioni di conservazione, si registra all'interno **massiccia presenza di notevoli quantitativi di materiali d'arredo di risulta, solo in minima parte recuperabili, ed in gran parte da smaltire a carico dell'Acquirente**, con necessità assoluta anche di **SANIFICARE GLI AMBIENTI**, per la presenza di scarti alimentari degradati, con sviluppo di insetti, nei periodi caldi, oltretché di rifunzionalizzare l'Impiantistica disallacciata e da verificare per quanto attiene eventuali perdite idriche dal w.c.
Si precisa altresì che La Veranda a struttura leggera in alluminio di Ingresso, ed il Cucinino provvisorio sul Ballatoio, risultano non censite, né assentite, e giacciono SU BALCONATA COMUNE.

Rilievo fotografico CTU del 16 e 28 luglio 2025: viste in particolare, della Veranda/Cucinino laddove risulta evidente lo stato prolungato di abbandono, con presenza di materiale di risulta di vario genere. La Veranda a struttura leggera in alluminio di Ingresso, ed il Cucinino provvisorio sul Ballatoio, giacciono su balconata comune. Si noti la presenza di notevoli quantitativi di materiali d'arredo di risulta, solo in minima parte recuperabili, ed in gran parte da smaltire, con necessità anche di SANIFICARE GLI AMBIENTI, per la presenza di scarti alimentari degradati, anche nel frigorifero, con sviluppo di insetti. Inoltre le utenze risultano dislacciate e pertanto nell'attualità il cespite risulta non fruibile.

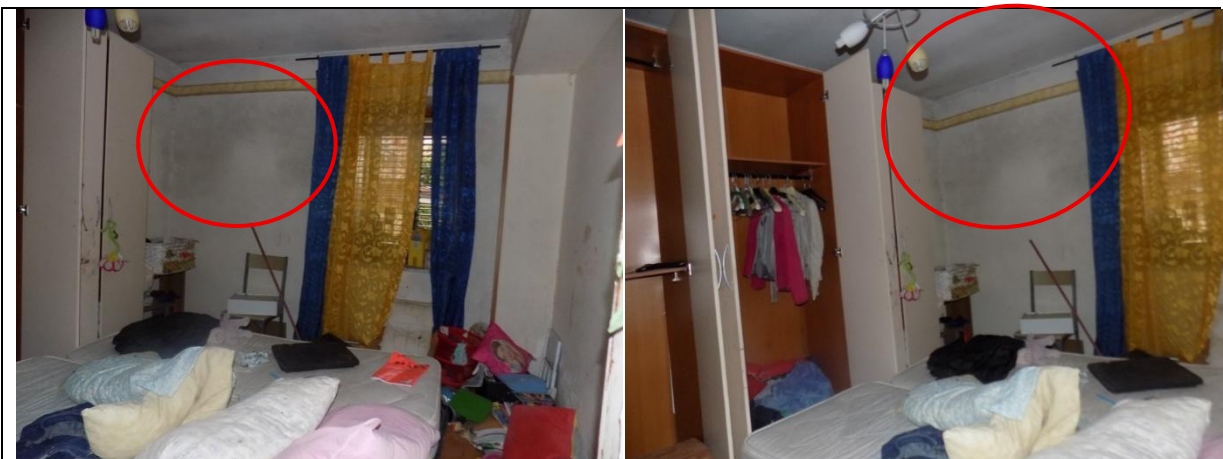
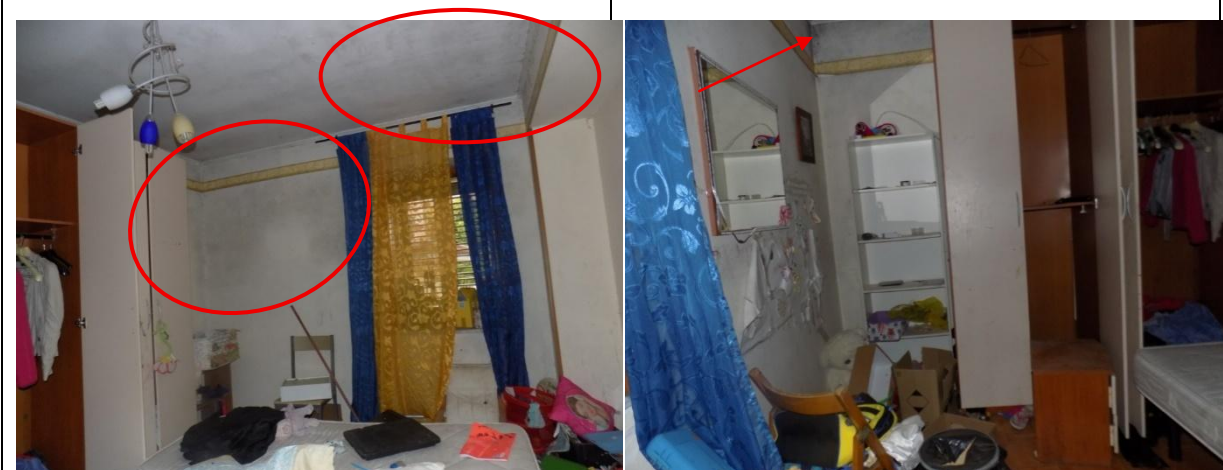
Rilievo fotografico CTU del 16 e 28 luglio 2025: viste in particolare, della **Camera da letto matrimoniale** laddove risulta evidente lo stato prolungato di abbandono, con presenza di materiale di risulta di vario genere, con presenza di **macchie di umidità in alcune zone delle pareti perimetrali e sul soffitto** con fenomeni più marcati lato affaccio su corte comune (cerchiato in rosso). Si rimarca la **presenza di notevoli quantitativi di materiali d'arredo di risulta, solo in minima parte recuperabili, ed in gran parte da smaltire, inoltre le utenze risultano dislacciate e pertanto nell'attualità il cespite risulta non fruibile.**

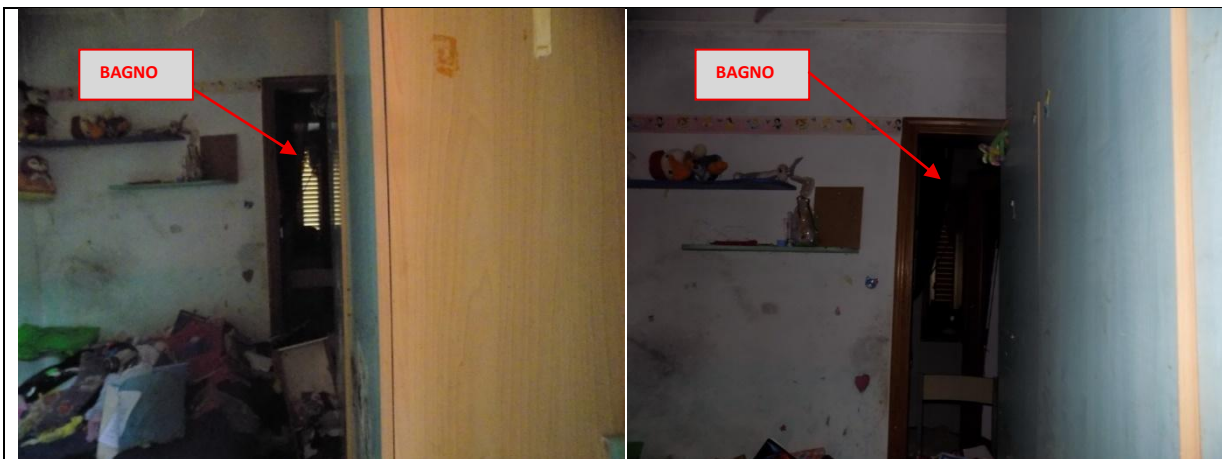
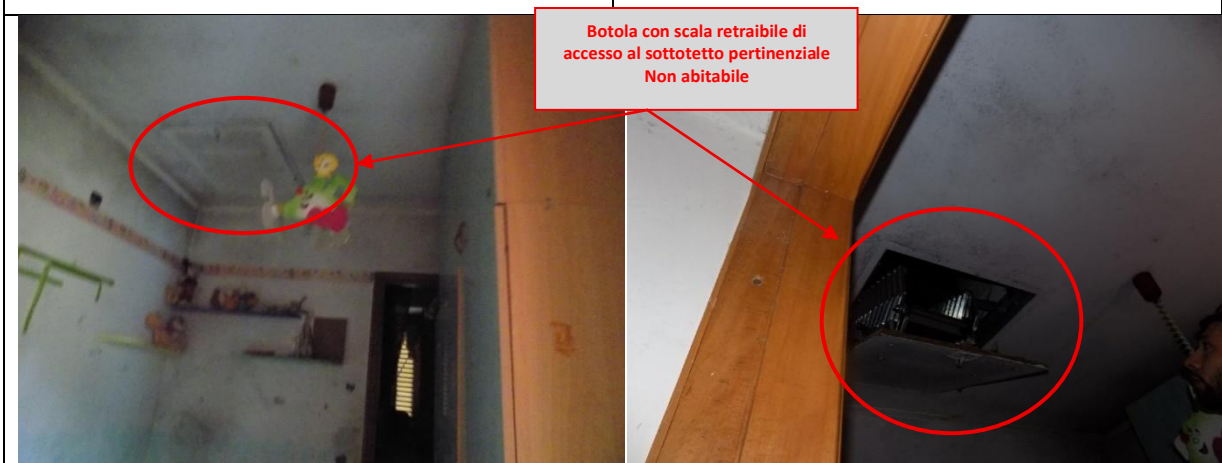
Rilievo fotografico CTU del 16 e 28 luglio 2025: viste in particolare, del **Bagno** sul fondo, infestato da presenza di un nido di api ed insetti vari. In basso, invece, in particolare dell'ingresso con la presenza di una botola con scala retraibile di accesso al sottotetto pertinenza della porzione di appartamento part. 76, sub. 3 oggetto di stima. In tutti gli spazi vi è massiccia **presenza di notevoli quantitativi di materiali d'arredo di risulta, solo in minima parte recuperabili, ed in gran parte da smaltire, con necessità anche di SANIFICARE GLI AMBIENTI, per la presenza e sviluppo di insetti. Inoltre le utenze risultano dislacciate e pertanto nell'attualità il cespite risulta non fruibile.**

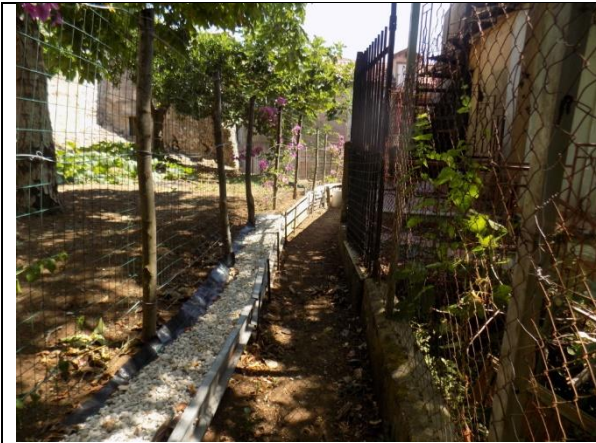
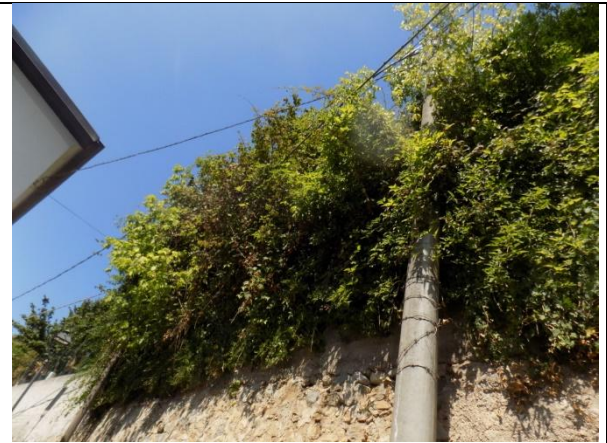
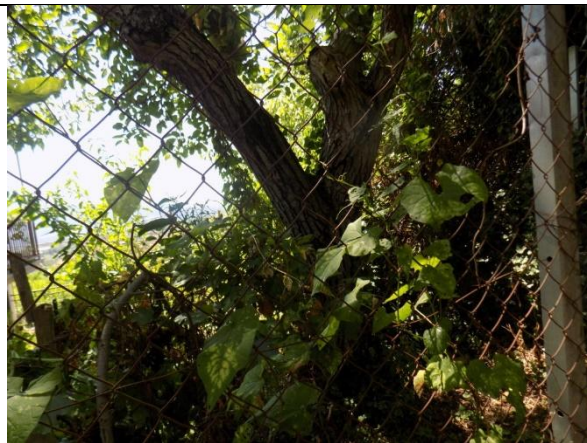
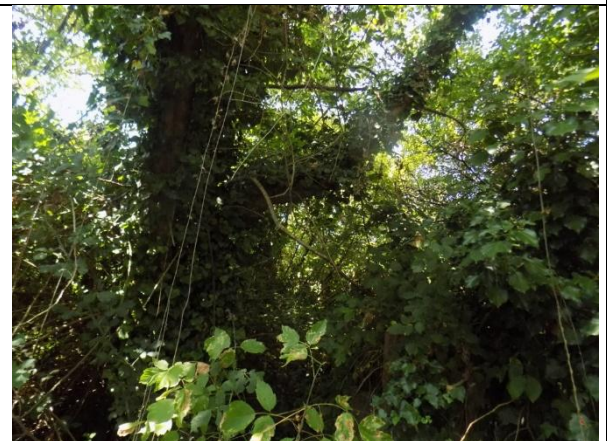
Rilievo fotografico CTU del 16 e 28 luglio 2025: vista in particolare, in alto a sinistra, del **sentiero pedonale comune**, ricavato sul limitare degli Orti non eseguiti part. lle 79 e 308, di accesso al **Seminativo arborato Part. 307** afferente al Lotto Unico. In alto a destra, invece, vista del Muro di delimitazione del Fondo su Via Italia lato Sud-Est, con **presenza di vegetazione selvatica da sfoltire per migliorare accessibilità e percorribilità dell'appezzamento, oltreché per i già menzionati motivi di interesse generale**. In basso, ulteriori dettagli dell'**INTRICATA VEGETAZIONE SELVATICA** sulla part. 307, allo stato attuale incolto con sviluppo di vegetazione di ogni genere, con una superficie di circa 315 mq. Si notino le **condizioni di abbandono del fondo, che merita Operazioni di pulitura Vegetazione per risultare maggiormente praticabile, e per ovvi motivi di Interesse generale, va sfoltita anche la Vegetazione premente e sporgente sulla porzione più ristretta di Via Italia, dal Muro di delimitazione del Fondo su Via Italia lato Sud-Est.**
