## TRIBUNALE CIVILE DI REGGIO EMILIA

**Esecuzione immobiliare n. R.G. 68/'25**

## Rapporto di valutazione immobiliare

**Immobile COMMERCIALE  
REGGIO EMILIA (RE)**

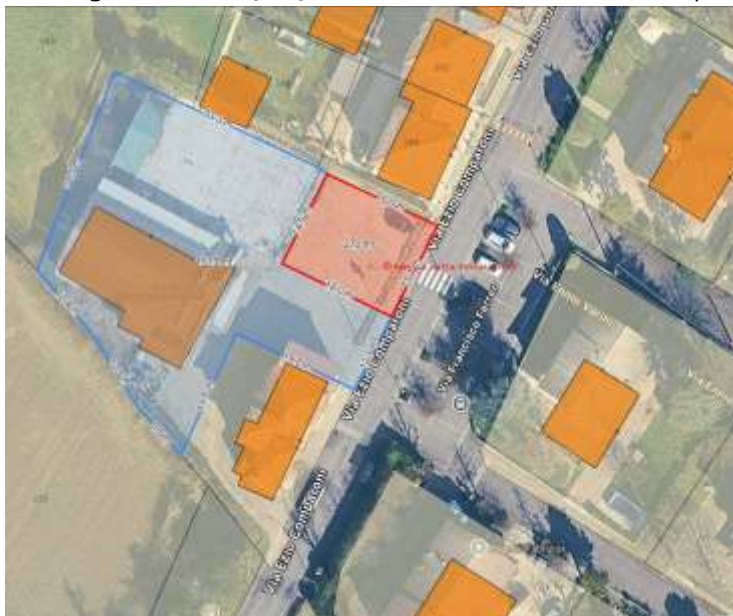
dai riscontri geometrici di massima effettuati sulla planimetria catastale risulta che la consistenza attuale del terreno mappale 170 di 1513 mq (da visura catastale) corrisponde alla geometria (non aggiornata) segnata sulla mappa catastale ma detratta l'area destinata a parcheggio pubblico (segnata in rosso). Ai fini della stima si terrà conto della consistenza nominale segnata in visura (1513 mq) (indicata in blu) allo stesso tempo si avverte della necessità di rettificare la mappa catastale stralciando la porzione destinata a parcheggio pubblico.

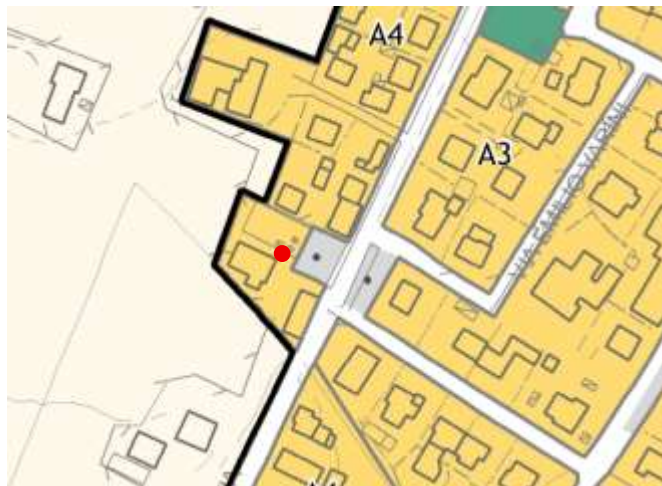
L'area identificata Fg 241 mappale 170 (come raffigurata sulla mappa catastale) secondo lo strumento Urbanistico vigente nel Comune di Reggio Emilia (P.U.G. 2030) inquadrata alla Tav SQ\_D.2.2\_30- DISCIPLINA DELLE TRASFORMAZIONI

**PARTE** - La città da qualificare

**Tessuti urbani a densità medio alta** (art.10.1)

**A4 con edificio isolato all'interno del lotto o allineato su strada**

**PARTE** -**PARCHEGGI E PARCHEGGI SCAMBIATORI**

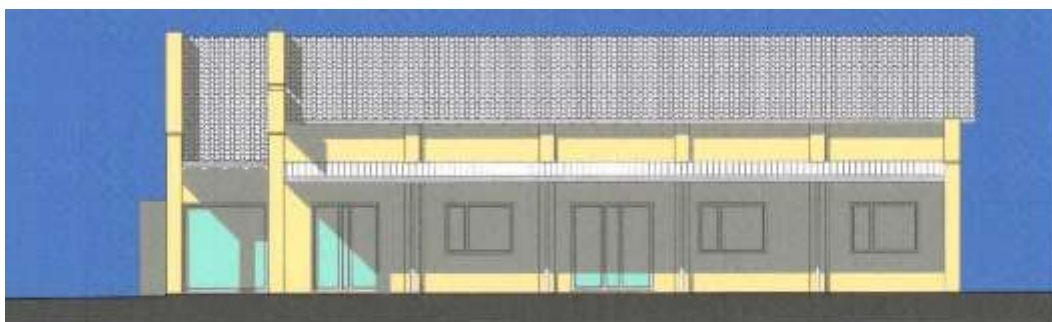
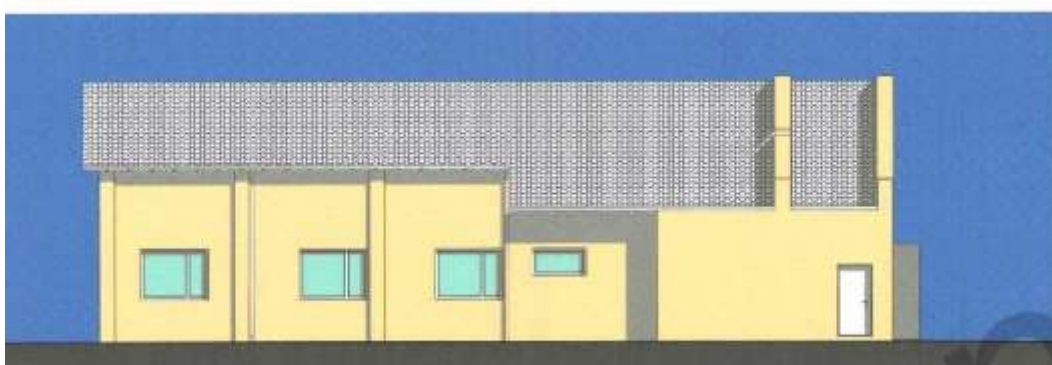
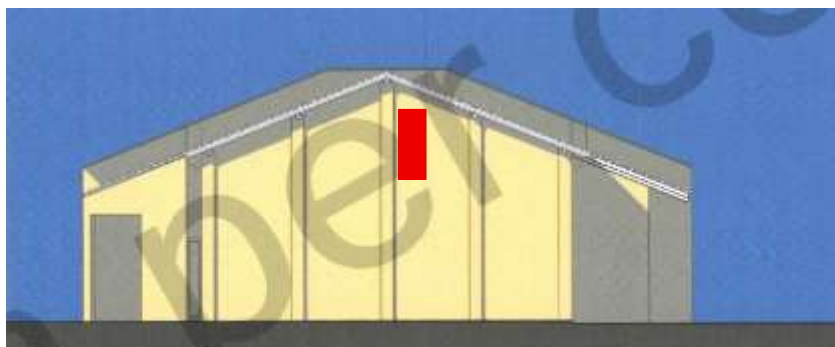
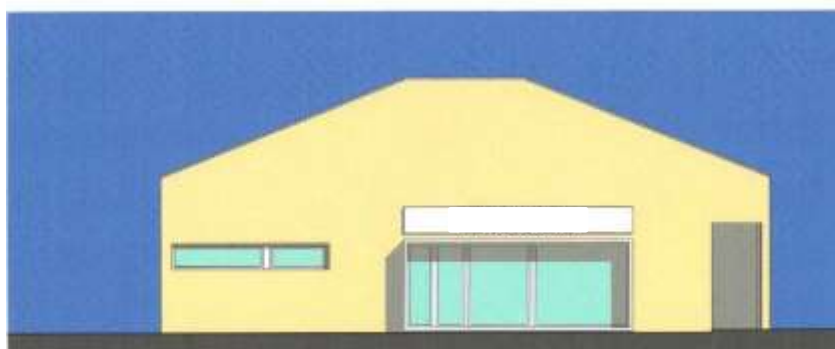
PIANTA COPERTURA

PROSPETTO NORD

PROSPETTO SUD

PROSPETTO OVEST

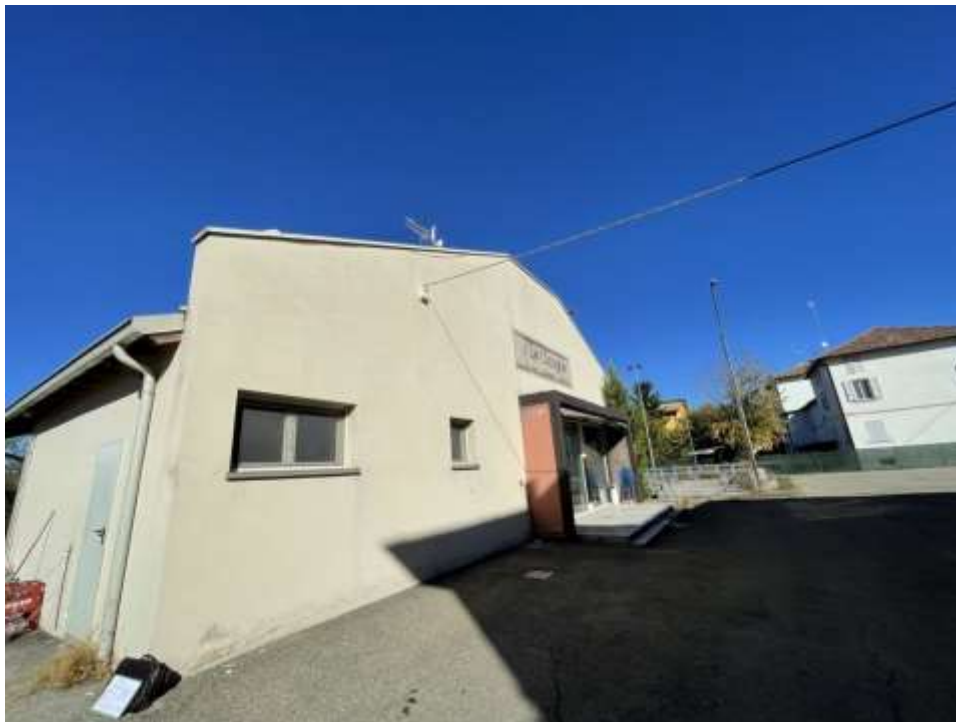
Esterno 1 (fronte principale Est)

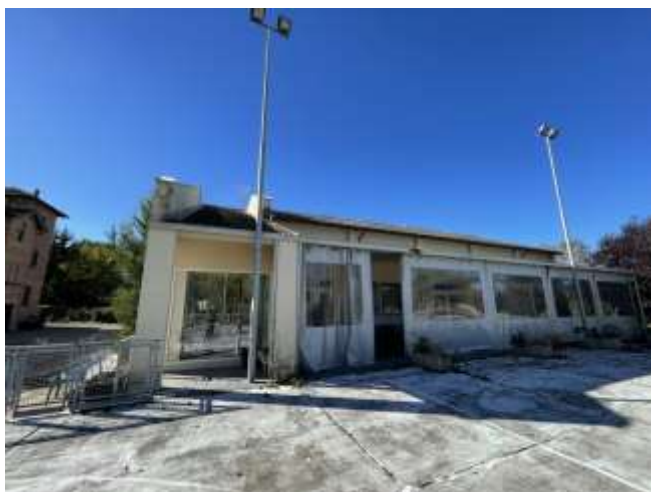
Esterno 2 (fronte Nord )

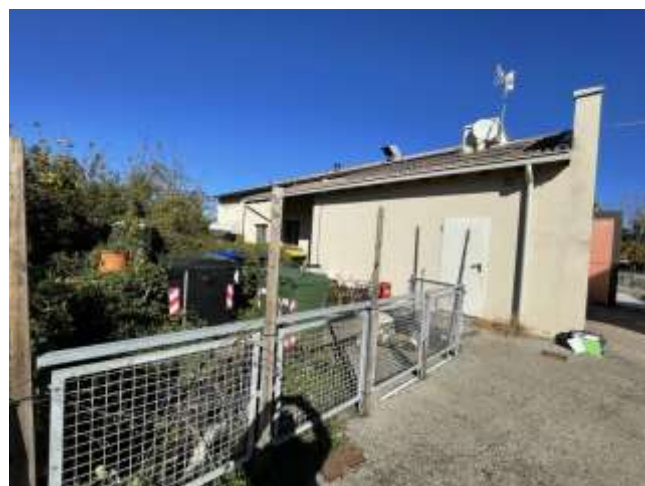
Esterno 3 (fronte Ovest)
