Rapporto di valutazione

LOTTO unico

Appartamento al piano secondo accessoriato di cantina e ripostiglio al piano S1 e soffitta al piano terzo. Castelnovo ne' Monti (RE) via XX Settembre n. 7.

CASTELNOVO NE' MONTI (RE) – Via XX Settembre, 7- (loc. FELINA)

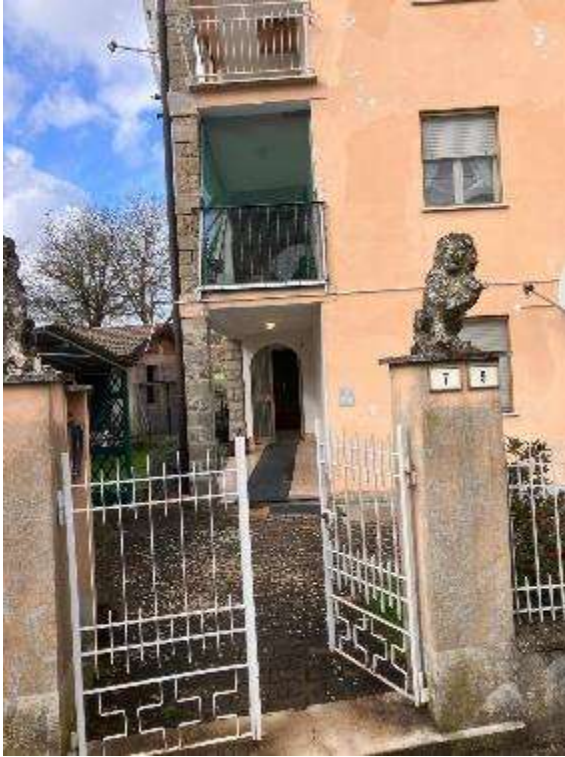
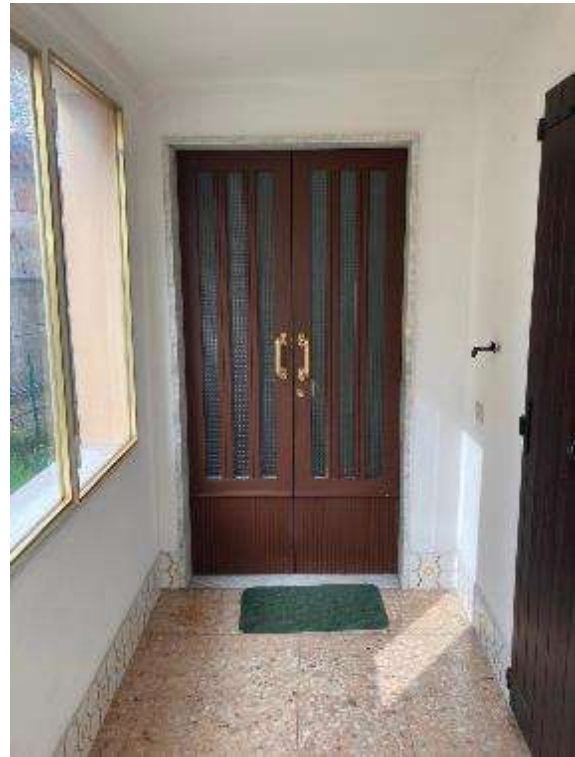
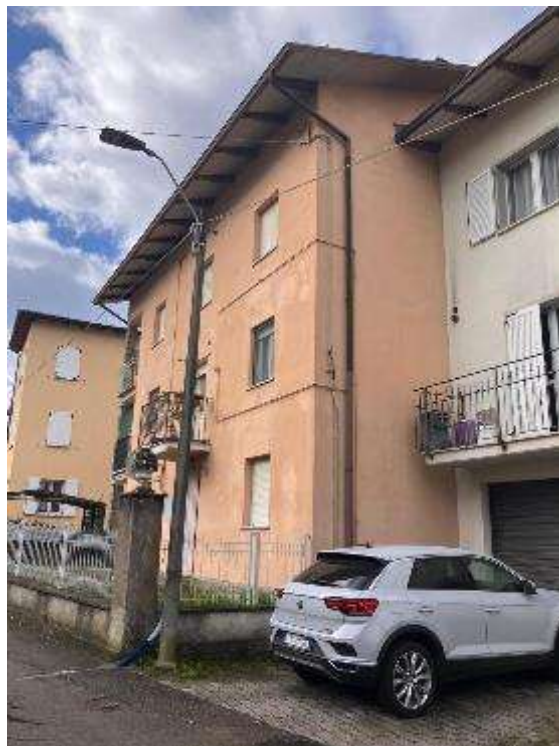
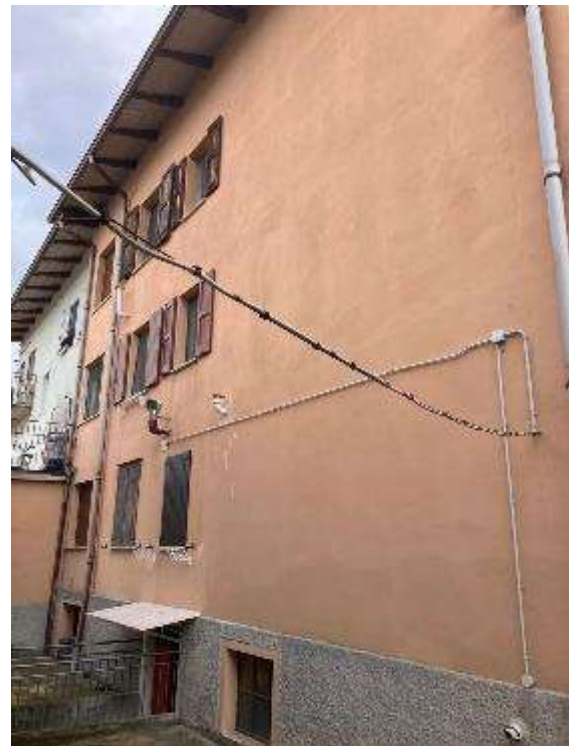
FOTO ESTERNO

Stato manutentivo: discreto, da riprendere i tinteggi vistosamente alterati da interventi di parziali.

- Discreto stato di conservazione, tinteggio da rifare;

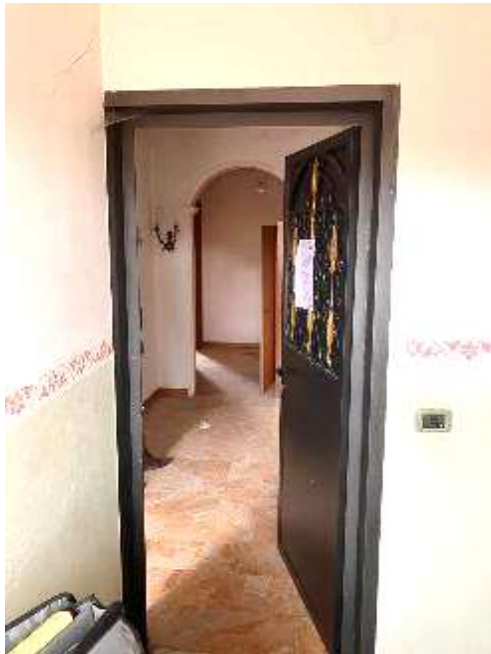
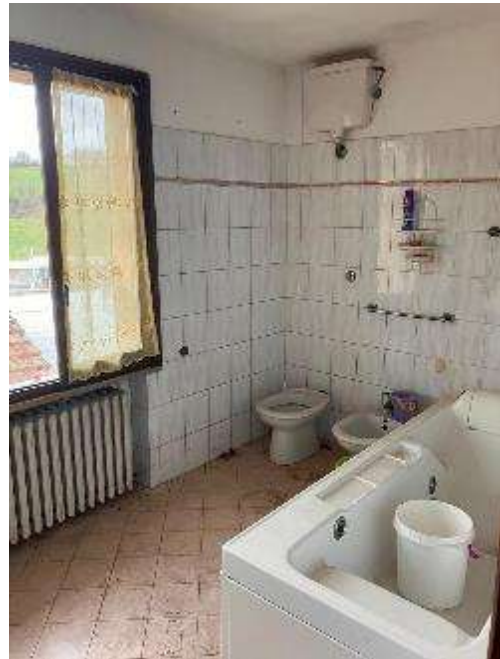
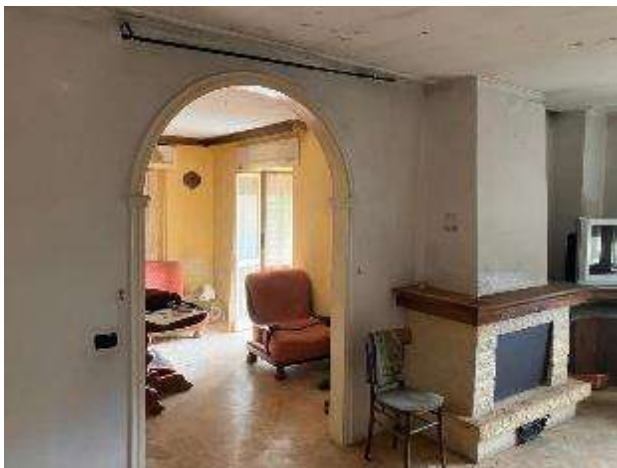
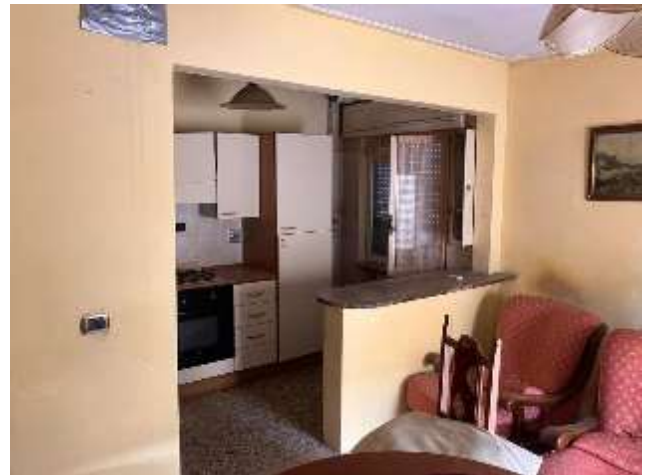
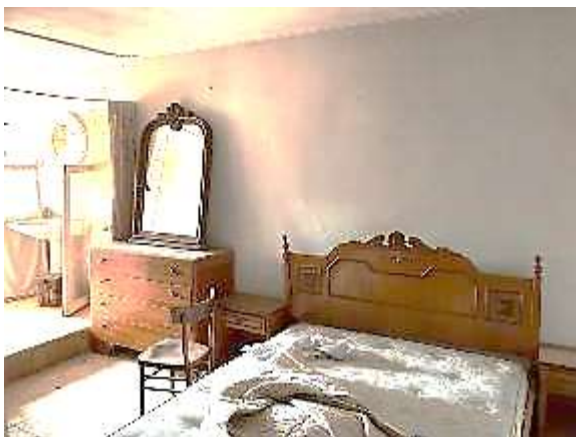
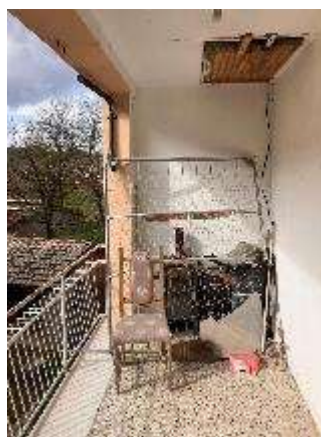
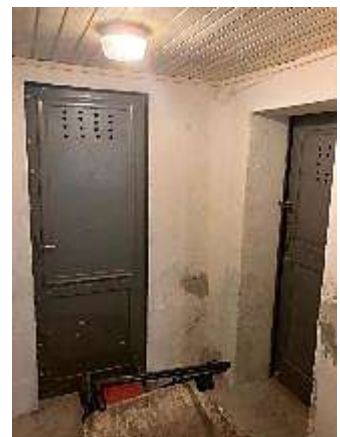
FOTO INTERNO

- impianto di condizionamento: non presente;
- altezza dei locali: 2,58 m circa;
- condizioni generali dell'appartamento: mediocre (finiture prevalentemente originarie degradate, presenza di condensa a soffitto e sfogliatura diffusa dei tinteggi, manca il serramento esterno nella camera da letto ad Ovest, avvolgibili e serramenti da sistemare).

- Mediocre stato di conservazione; superfici plafone diffusamente interessato da condensa e sfogliatura dei tinteggi; pavimento in buona parte privo di battiscopa; serramenti e tapparelle da riprendere integralmente o da reintegrare; umidità al piano seminterrato in forma diffusa;
