**Esecuzione immobiliare 116/2025**

**RELAZIONE TECNICO ESTIMATIVA – LOTTO 6**

**LOTT 6 - Via Guastalla n.203 Comune di REGGIOLO (RE)**

PIENA PROPRIETA' IN VIA GUASTALLA N.203 A REGGIOLO (RE) DI ALLOGGIO A PIANO SECONDO INTERNO G CON POSTO AUTO CORTILIVO GARAGE E CANTINA, IDENTIFICATO AL FG. 8 MAPP.426 SUB. 7 – MAPP.425 SUB.4 – MAPP.426 SUB.11 E 21

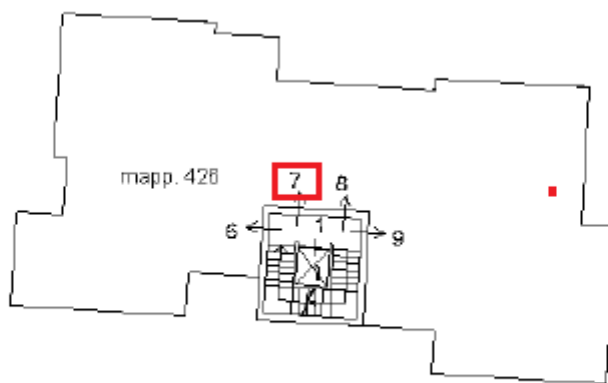
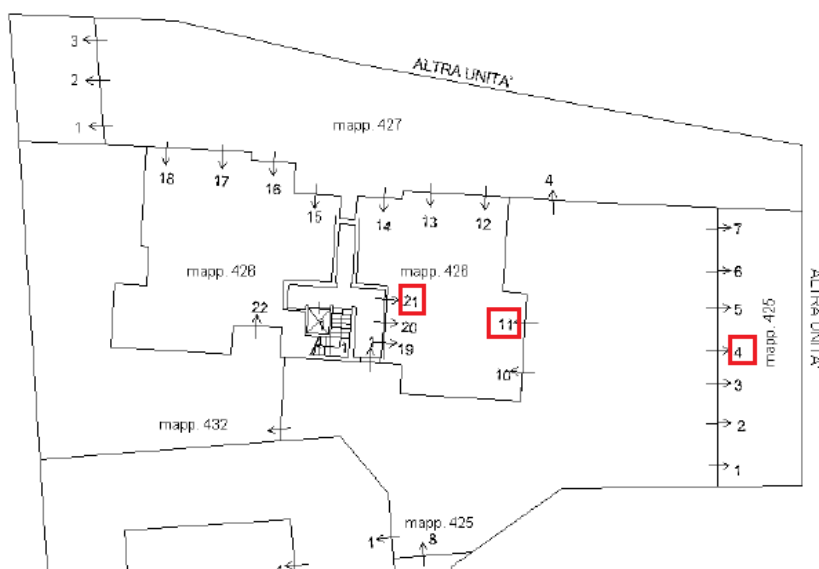
SECONDO PIANO

Il bene visitato risulta essere un appartamento a piano secondo facente parte di un edificio residenziale con parti comuni, abbinato ad un posto auto cortilivo, ad una autorimessa e a una cantina posti a piano terra.

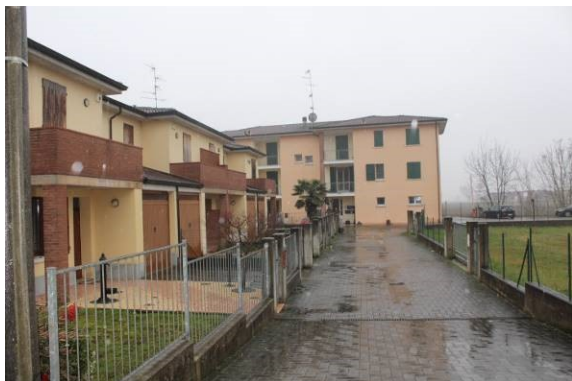
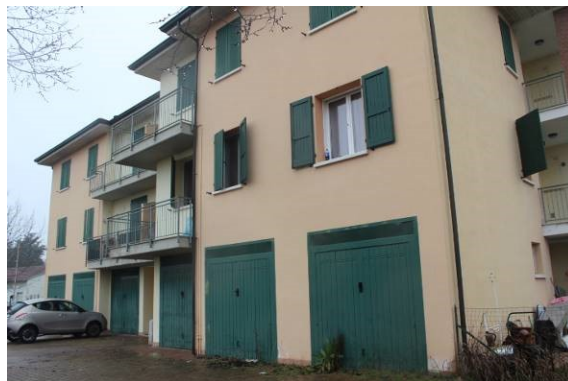
#### ESTERNO FABBRICATO

L'edificio residenziale ha accesso da stradello urbanizzato comune (mappale 424) con ingresso pedonale dall'androne del palazzo posto sul lato a nord, sul lato a ovest sono presenti i parcheggi privati ad uso pubblico e alcuni posti auto privati, sul lato a sud è presente un'area cortiliva privatizzata con accesso alle autorimesse e ad alcuni posti auto, sul lato a est è presente un giardino privato. Si tratta di una palazzina disposta su tre piani con a piano terra l'androne comune, le autorimesse, le cantine e un'unità abitativa di altre ragioni, al piano primo e secondo sono disposti i n.8 alloggi oggetto d'esecuzione, raggiungibili da scala condominiale con ascensore (non in esercizio). La costruzione, che risulta iniziata nel 2007 e resa abitabile nel 2009, presenta struttura portante prevalentemente in muratura, con solai latero-cementizi, copertura a falde inclinate, paramenti esterni intonacati e tinteggiati, dotata di tutte le finiture esterne ed interne. Gli alloggi di civile abitazione risultano tutti con ingresso su soggiorno e angolo cottura, disimpegno, due camere, un bagno e balconi/logge, in parte condotti in affitto e in parte mai abitati dalla costruzione, risultano inoltre certificati di classe energetica tra "E" e "F". Le aree esterne sono pavimentate e in parte recintate, il cortilivo a sud è stato realizzato sulla parziale trombatura del confinante canale di bonifica denominato Tagliata. In generale il complesso è in discreto stato conservativo anche se manca delle normali manutenzioni dovute alla non costituzione del condominio.

I beni che compongono i lotti dal 1 al 9 sono inseriti in un complesso condominiale privo di Amministrazione condominiale. Le parti comuni sono condotte in autogestione, non risulta messo in funzione l'impianto ascensore e il complesso è gravato da mancate manutenzioni alle parti comuni.

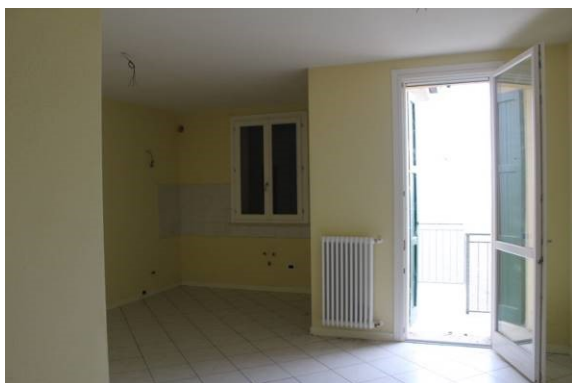
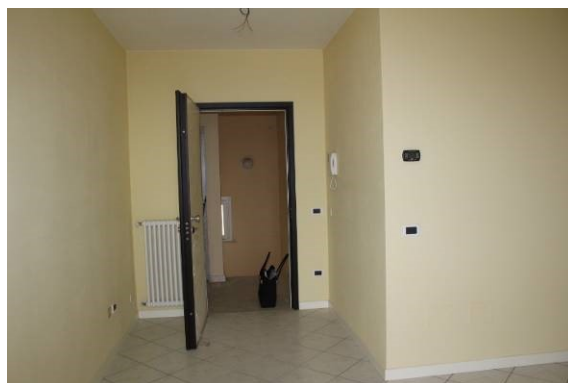
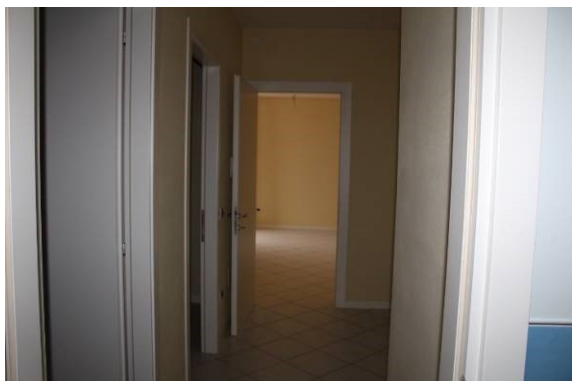
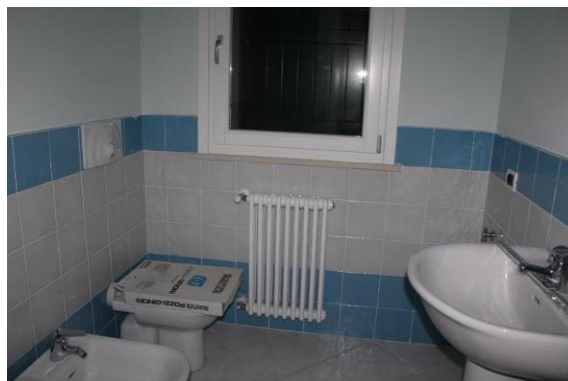
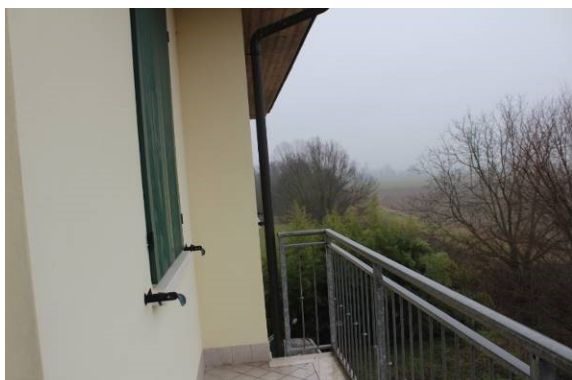
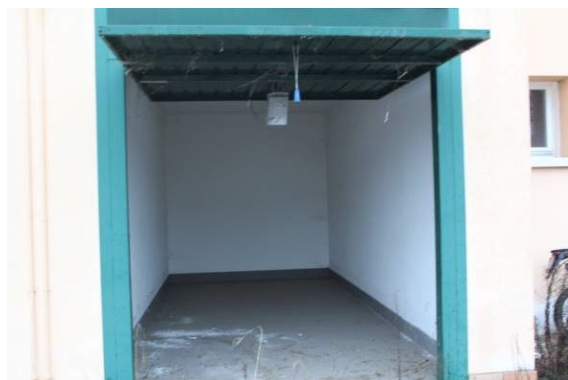
#### INTERNI

L'appartamento abitabile è composto da ingresso su soggiorno con angolo cottura, disimpegno, due camere, bagno e balcone, in normale stato manutentivo e mai abitato con locali di altezza ml 2,70, finiture interne civili con rivestimenti e pavimenti in ceramica, intonaci civili tinteggiati, porte interne bianche, porta blindata d'ingresso, finestre con vetro camera, persiane in legno bagno con sanitari, impianto elettrico autonomo completo con predisposto videocitofono, impianto di riscaldamento autonomo con caldaia a gas e termosifoni.

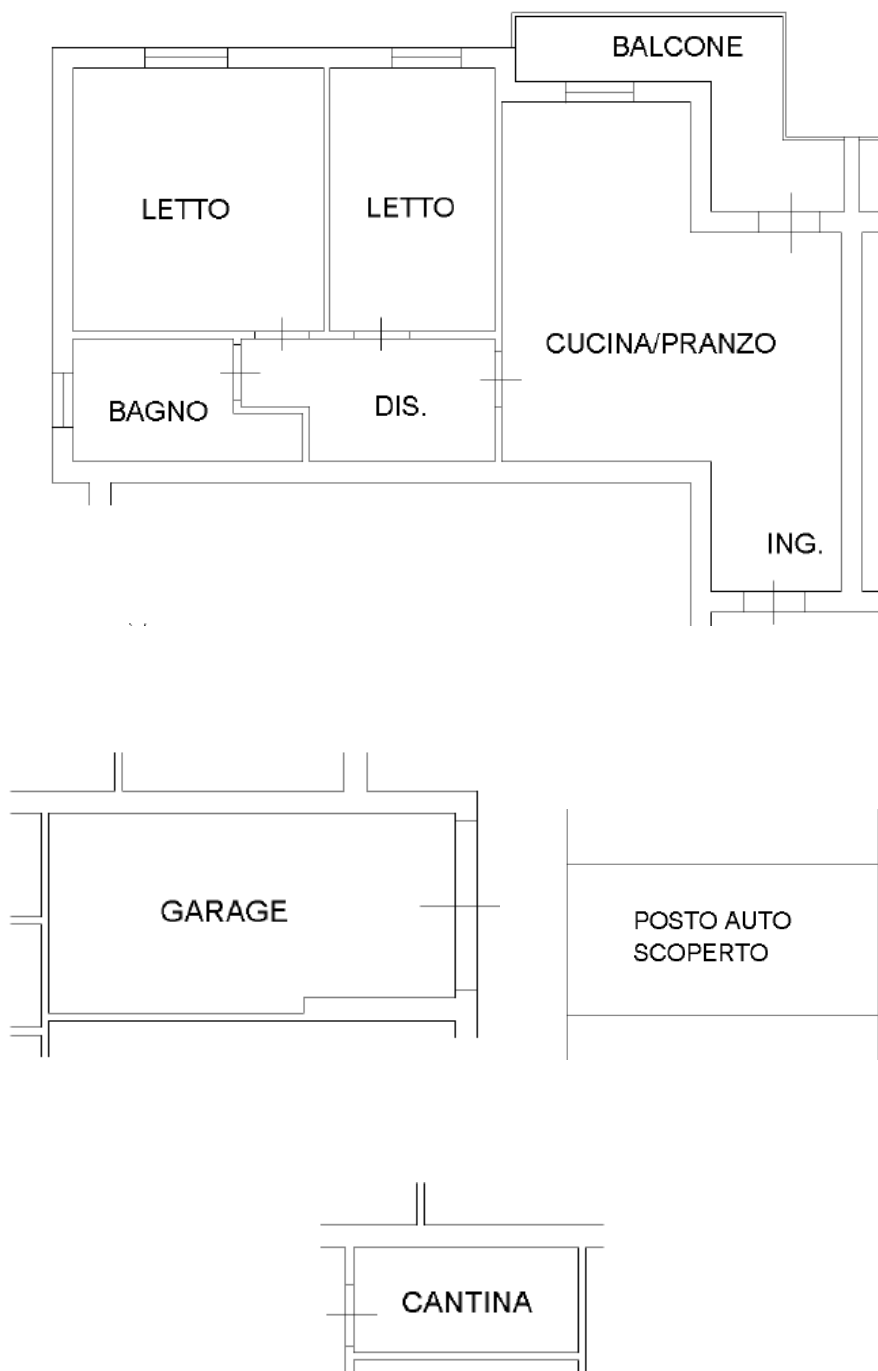
ESTRATTO PLANIMETRIA CATASTALE

Regolarità catastale: i dati catastali e le planimetrie catastali risultano conformi.

(piante illustrative fuori scala, vedi in allegati schede catastali e progetti edilizi)
