**Esecuzione immobiliare 116/2025**

**RELAZIONE TECNICO ESTIMATIVA – LOTTO 8**

**LOTT 8 - Via Guastalla n.203 Comune di REGGIOLO (RE)**

PIENA PROPRIETA' IN VIA GUASTALLA N.203 A REGGIOLO (RE) DI ALLOGGIO A PIANO SECONDO INTERNO I CON POSTO AUTO CORTILIVO E CANTINA, IDENTIFICATO AL FG. 8 MAPP.426 SUB. 9 – MAPP.427 SUB.3 – MAPP.426 SUB.19

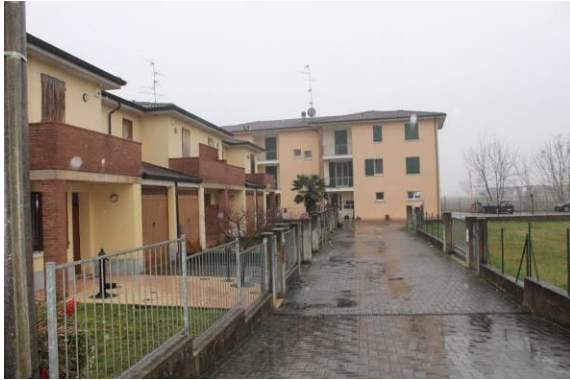
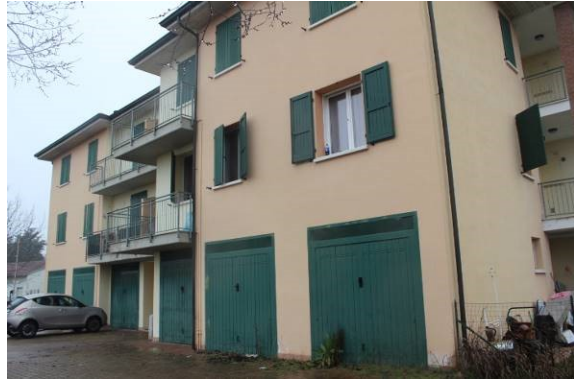
#### ESTERNO FABBRICATO

L'edificio residenziale ha accesso da stradello urbanizzato comune (mappale 424) con ingresso pedonale dall'androne del palazzo posto sul lato a nord, sul lato a ovest sono presenti i parcheggi privati ad uso pubblico e alcuni posti auto privati, sul lato a sud è presente un'area cortiliva privatizzata con accesso alle autorimesse e ad alcuni posti auto, sul lato a est è presente un giardino privato. Si tratta di una palazzina disposta su tre piani con a piano terra l'androne comune, le autorimesse, le cantine e un'unità abitativa di altre ragioni, al piano primo e secondo sono disposti i n.8 alloggi oggetto d'esecuzione, raggiungibili da scala condominiale con ascensore (non in esercizio). La costruzione, che risulta iniziata nel 2007 e resa abitabile nel 2009, presenta struttura portante prevalentemente in muratura, con solai latero-cementizi, copertura a falde inclinate, paramenti esterni intonacati e tinteggiati, dotata di tutte le finiture esterne ed interne. Gli alloggi di civile abitazione risultano tutti con ingresso su soggiorno e angolo cottura, disimpegno, due camere, un bagno e balconi/logge, in parte condotti in affitto e in parte mai abitati dalla costruzione, risultano inoltre certificati di classe energetica tra "E" e "F". Le aree esterne sono pavimentate e in parte recintate, il cortilivo a sud è stato realizzato sulla parziale trombatura del confinante canale di bonifica denominato Tagliata. In generale il complesso è in discreto stato conservativo anche se manca delle normali manutenzioni dovute alla non costituzione del condominio.

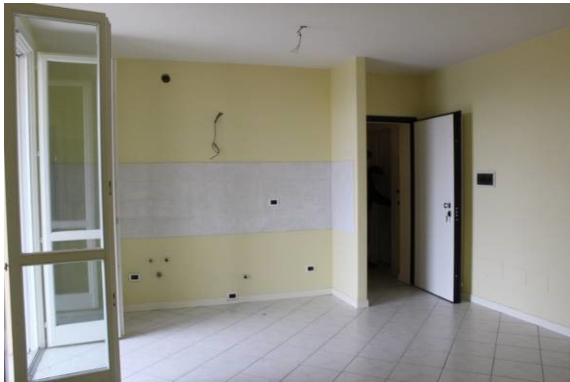
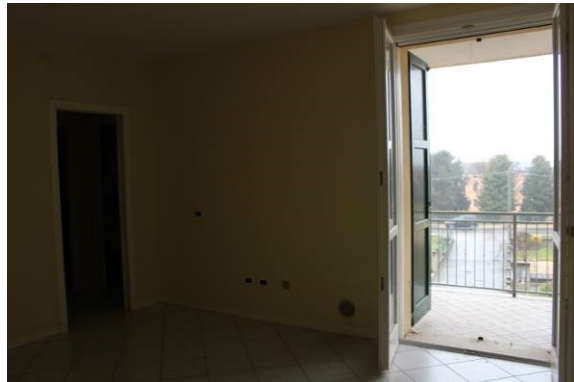
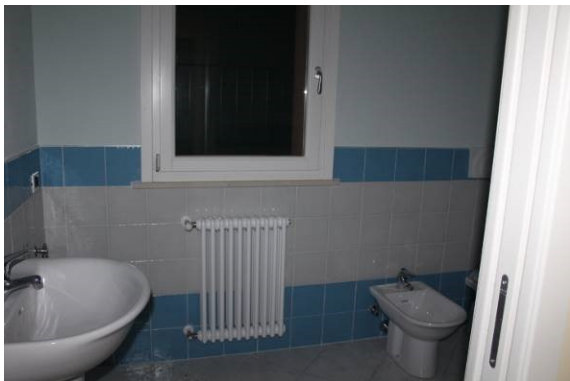
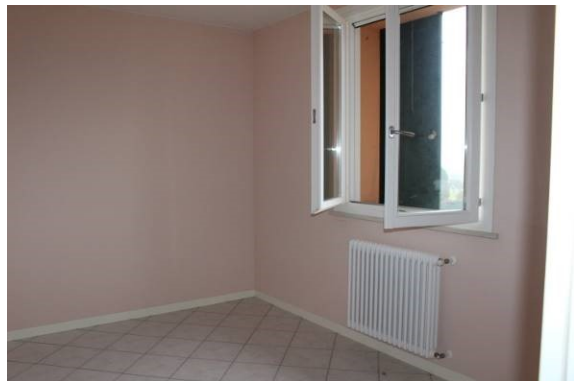
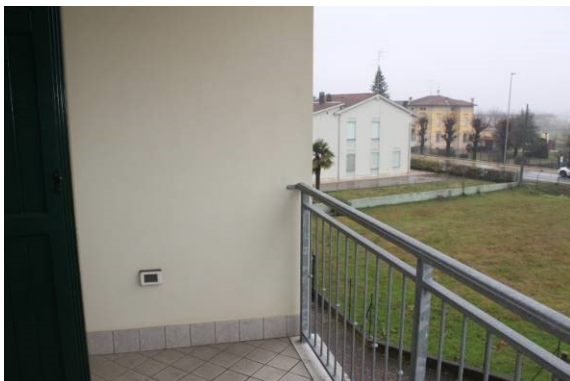
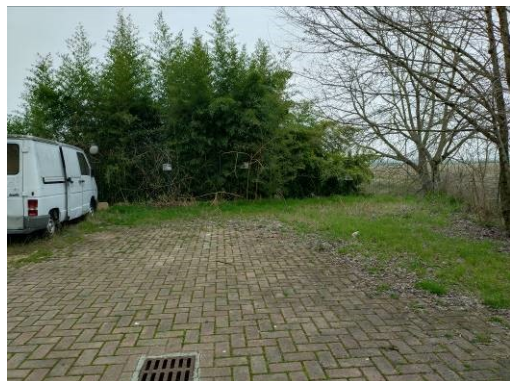
#### INTERNI

L'appartamento abitabile è composto da ingresso su soggiorno con angolo cottura, disimpegno, due camere, bagno, balcone e loggia, in normale stato manutentivo e mai abitato con locali di altezza ml 2,70, finiture interne civili con rivestimenti e pavimenti in ceramica, intonaci civili tinteggiati, porte interne bianche, porta blindata d'ingresso, finestre con vetro camera, persiane in legno bagno con sanitari, impianto elettrico autonomo

completo con predisposto videocitofono, impianto di riscaldamento autonomo con caldaia a gas e termosifoni.

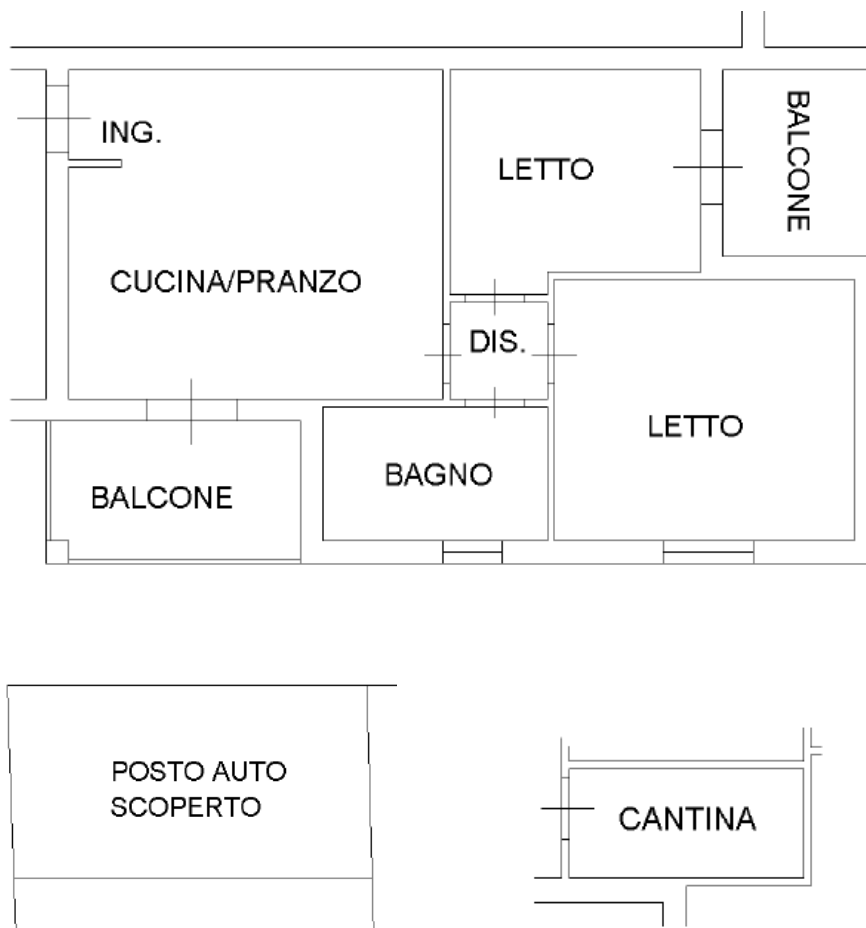
ESTRATTO PLANIMETRIA CATASTALE

Regolarità catastale: i dati catastali e le planimetrie catastali risultano conformi.

(piante illustrative fuori scala, vedi in allegati schede catastali e progetti edilizi)
