**Esecuzione immobiliare 116/2025**

**RELAZIONE TECNICO ESTIMATIVA – LOTTO 7**

**LOTT 7 - Via Guastalla n.203 Comune di REGGIOLO (RE)**

PIENA PROPRIETA' IN VIA GUASTALLA N.203 A REGGIOLO (RE) DI ALLOGGIO A PIANO SECONDO INTERNO H CON POSTO AUTO CORTILIVO GARAGE E CANTINA, IDENTIFICATO AL FG. 8 MAPP.426 SUB. 8 – MAPP.427 SUB.2 – MAPP.426 SUB.17 E 20

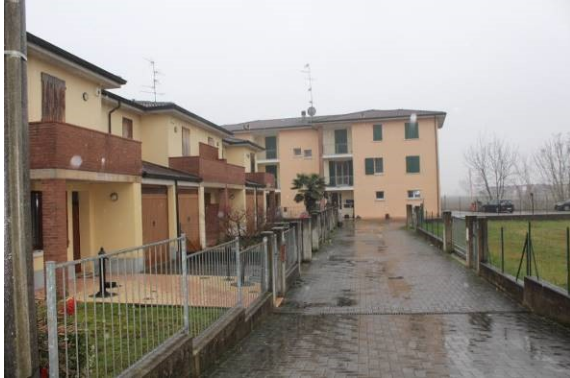
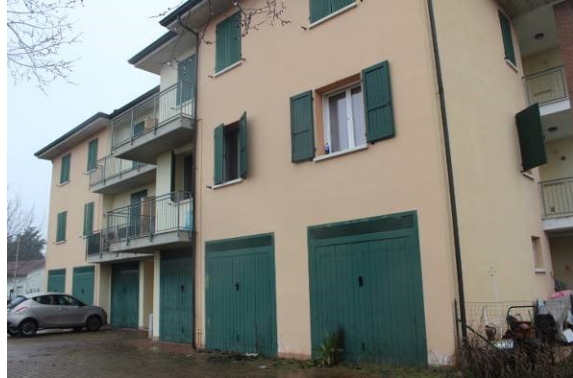
#### **ESTERNO FABBRICATO**

L'edificio residenziale ha accesso da stradello urbanizzato comune (mappale 424) con ingresso pedonale dall'androne del palazzo posto sul lato a nord, sul lato a ovest sono presenti i parcheggi privati ad uso pubblico e alcuni posti auto privati, sul lato a sud è presente un'area cortiliva privatizzata con accesso alle autorimesse e ad alcuni posti auto, sul lato a est è presente un giardino privato. Si tratta di una palazzina disposta su tre piani con a piano terra l'androne comune, le autorimesse, le cantine e un'unità abitativa di altre ragioni, al piano primo e secondo sono disposti i n.8 alloggi oggetto d'esecuzione, raggiungibili da scala condominiale con ascensore (non in esercizio). La costruzione, che risulta iniziata nel 2007 e resa abitabile nel 2009, presenta struttura portante prevalentemente in muratura, con solai latero-cementizi, copertura a falde inclinate, paramenti esterni intonacati e tinteggiati, dotata di tutte le finiture esterne ed interne. Gli alloggi di civile abitazione risultano tutti con ingresso su soggiorno e angolo cottura, disimpegno, due camere, un bagno e balconi/logge, in parte condotti in affitto e in parte mai abitati dalla costruzione, risultano inoltre certificati di classe energetica tra "E" e "F". Le aree esterne sono pavimentate e in parte recintate, il cortilivo a sud è stato realizzato sulla parziale trombatura del confinante canale di bonifica denominato Tagliata. In generale il complesso è in discreto stato conservativo anche se manca delle normali manutenzioni dovute alla non costituzione del condominio.

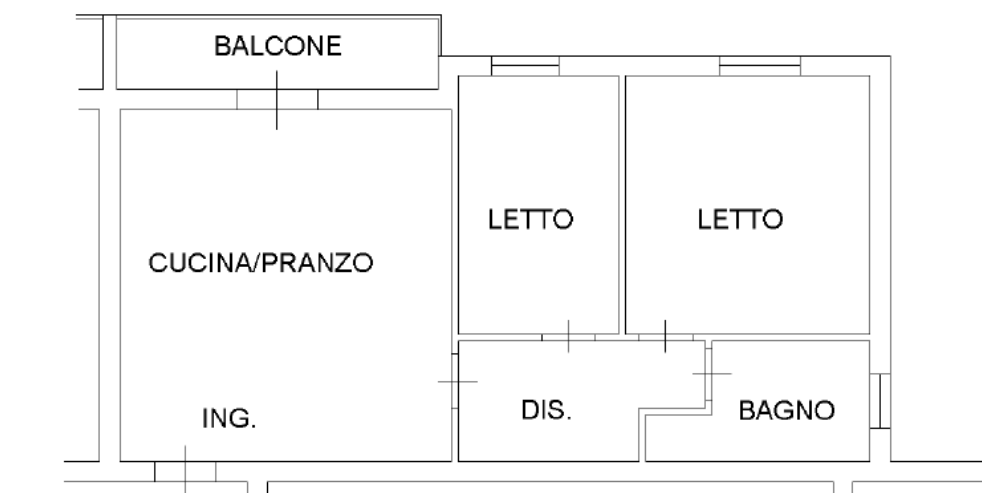
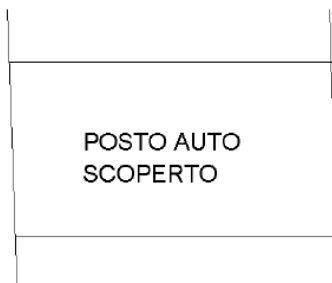
## ESTRATTO PLANIMETRIA CATASTALE

Regolarità catastale: i dati catastali e le planimetrie catastali risultano conformi.

(piante illustrative fuori scala, vedi in allegati schede catastali e progetti edilizi)
