**Esecuzione immobiliare 116/2025**

**RELAZIONE TECNICO ESTIMATIVA – LOTTO 9**

**LOTT 9 - Via Guastalla n.203 Comune di REGGIOLO (RE)**

PIENA PROPRIETA' IN VIA GUASTALLA N.203 A REGGIOLO (RE) DI GARAGE A PIANO TERRA, IDENTIFICATO AL FG. 8 MAPP.426 SUB. 12

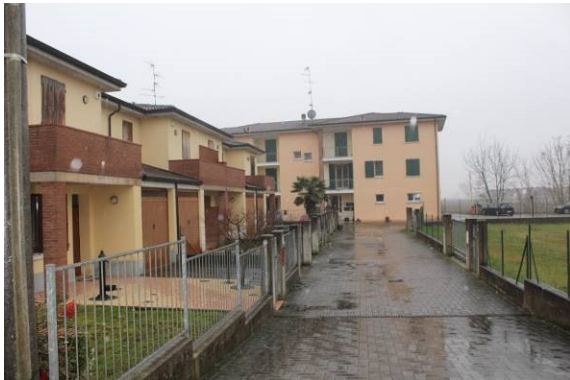
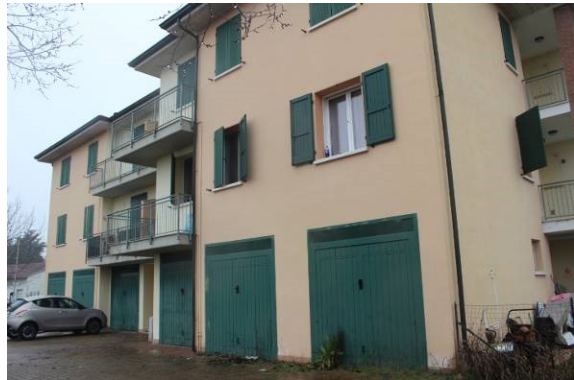
#### ESTERNO FABBRICATO

L'edificio residenziale ha accesso da stradello urbanizzato comune (mappale 424) con ingresso pedonale dall'androne del palazzo posto sul lato a nord, sul lato a ovest sono presenti i parcheggi privati ad uso pubblico e alcuni posti auto privati, sul lato a sud è presente un'area cortiliva privatizzata con accesso alle autorimesse e ad alcuni posti auto, sul lato a est è presente un giardino privato. Si tratta di una palazzina disposta su tre piani con a piano terra l'androne comune, le autorimesse, le cantine e un'unità abitativa di altre ragioni, al piano primo e secondo sono disposti i n.8 alloggi oggetto d'esecuzione, raggiungibili da scala condominiale con ascensore (non in esercizio). La costruzione, che risulta iniziata nel 2007 e resa abitabile nel 2009, presenta struttura portante prevalentemente in muratura, con solai latero-cementizi, copertura a falde inclinate, paramenti esterni intonacati e tinteggiati, dotata di tutte le finiture esterne ed interne. Gli alloggi di civile abitazione risultano tutti con ingresso su soggiorno e angolo cottura, disimpegno, due camere, un bagno e balconi/logge, in parte condotti in affitto e in parte mai abitati dalla costruzione, risultano inoltre certificati di classe energetica tra "E" e "F". Le aree esterne sono pavimentate e in parte recintate, il cortilivo a sud è stato realizzato sulla parziale trombatura del confinante canale di bonifica denominato Tagliata. In generale il complesso è in discreto stato conservativo anche se manca delle normali manutenzioni dovute alla non costituzione del condominio.
