**Esecuzione immobiliare 116/2025**

**RELAZIONE TECNICO ESTIMATIVA – LOTTO 12**

**LOTTO 12** - Via Giacomo Matteotti n.18-20-22 Comune di REGGIOLO (RE)

#### **PIENA PROPRIETA' PALAZZO CON CORTE INTERNA CON N.2 ALLOGGI - N.2 NEGOZI E CANTINA NEL CENTRO STORICO IN VIA GIACOMO MATTEOTTI N.18-20-22 COMUNE DI REGGIOLO (RE) - (LOTTO 12)**

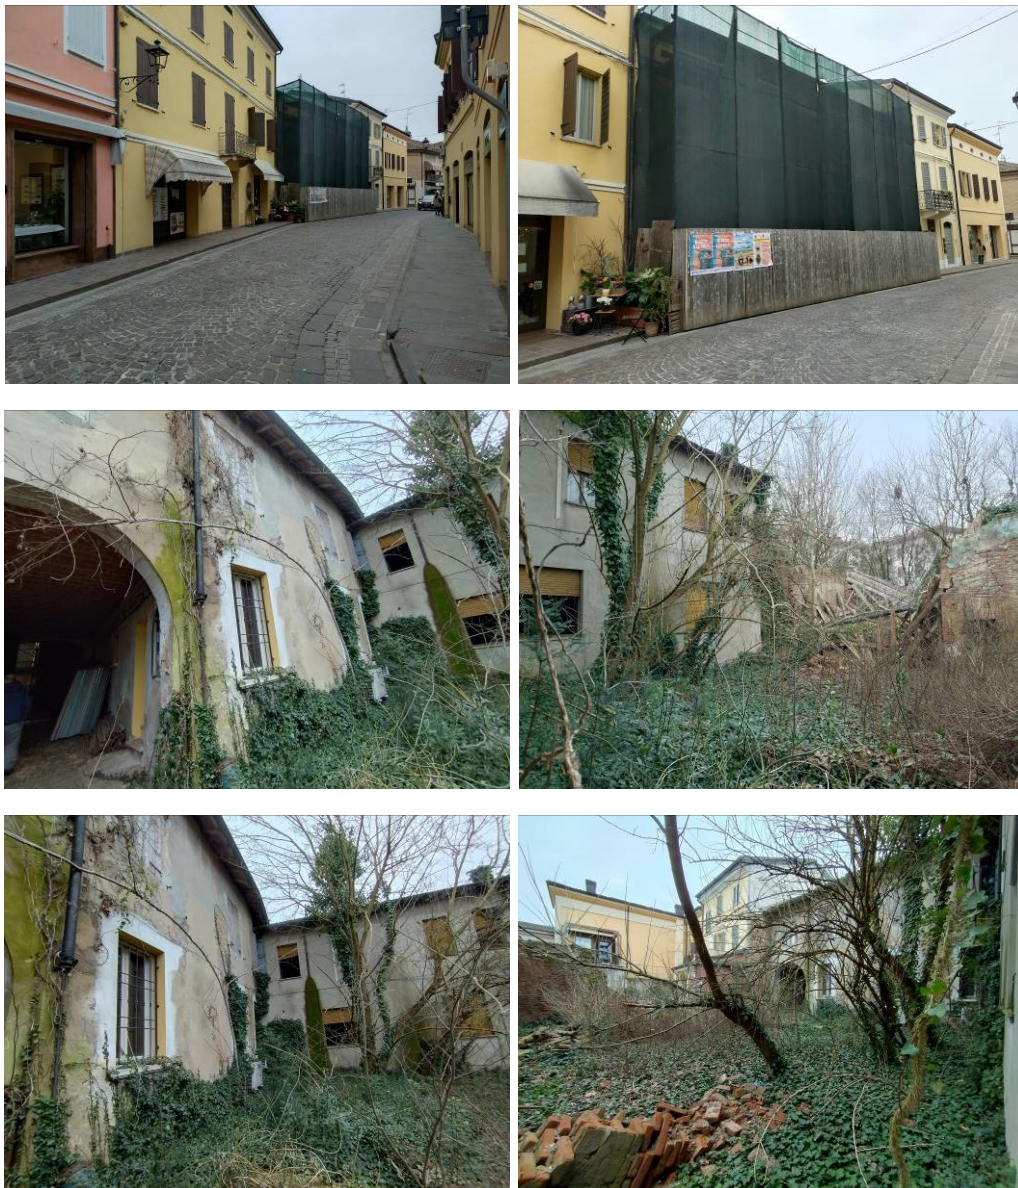
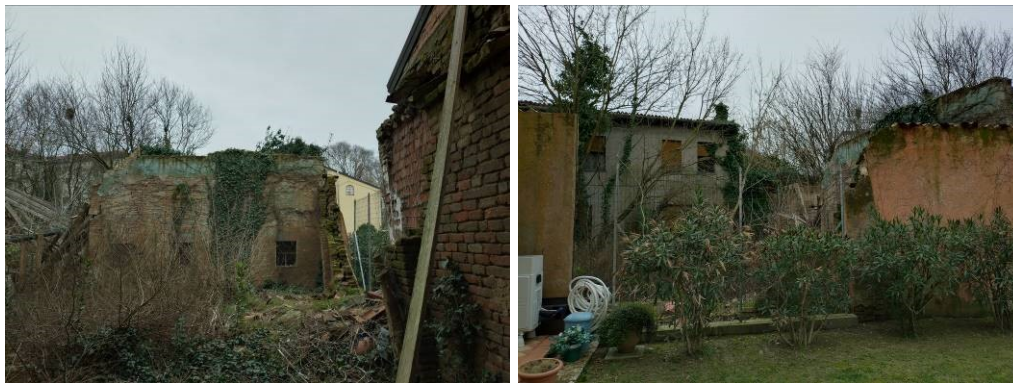
ESTERNO

Il complesso è fatiscente, danneggiato dall'evento sismico del 2012, in stato d'abbandono ed in cattivo stato di conservazione con alcuni dei corpi cortilivi diroccati, la facciata sulla via pubblica è chiusa da ponteggio di sicurezza mentre sul perimetro di proprietà a est si sono rilevati pericoli di crollo su altrui proprietà, evidenziati al Custode immobiliare in sede di sopralluogo.

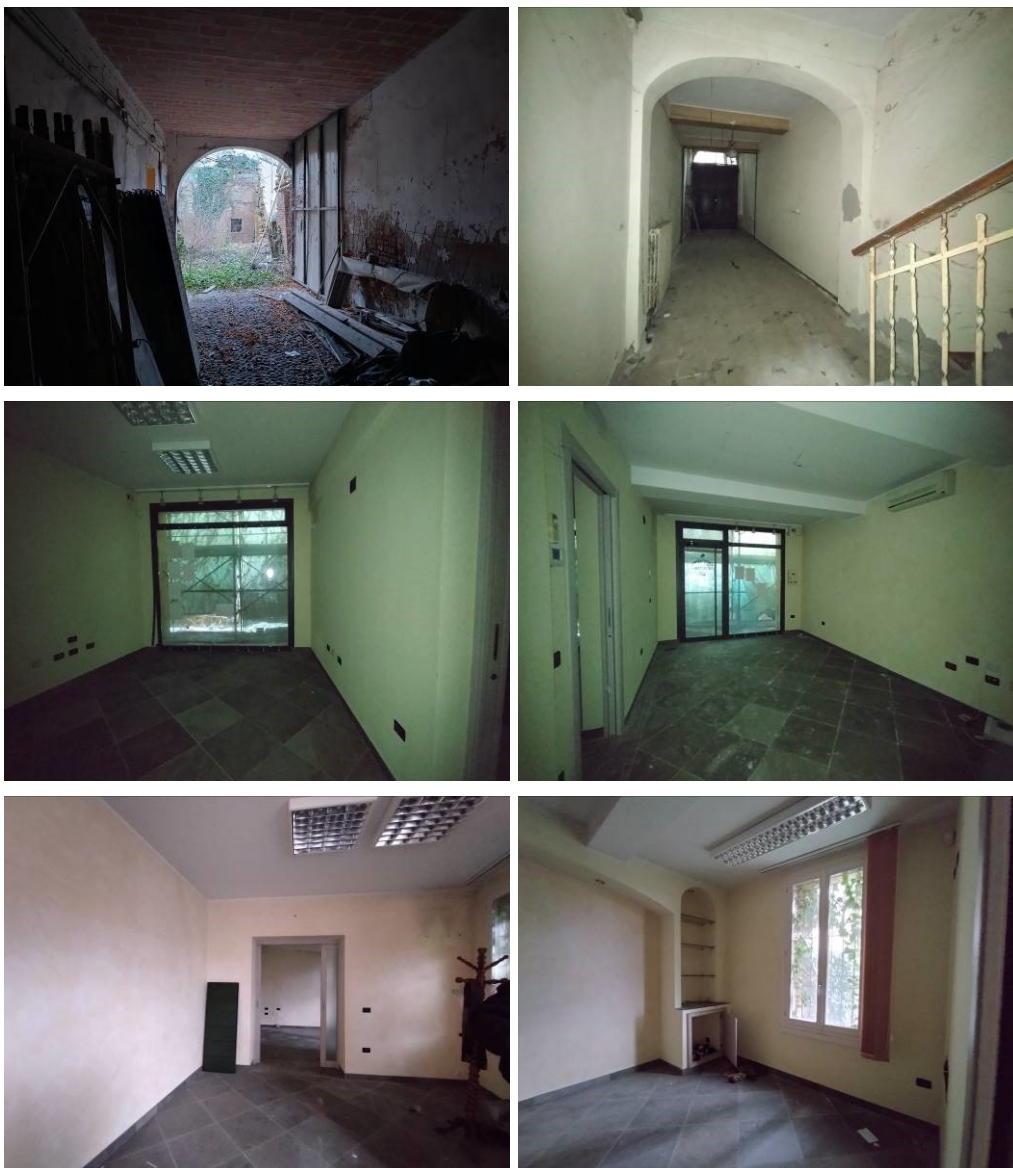
### INTERNI

Lo stato di degrado e la condizione di instabilità strutturale dei piani non ha permesso il rilievo puntuale dei locali di piano primo e secondo/sottotetto, mentre è stato possibile ispezionare e rilevare il piano terra che presenta alcuni ambienti rinnovati ad improprio uso ufficio collegati con un negozio, e altri ambienti che versano in stato d'abbandono genarle con condizioni di degrado strutturale e vecchie finiture ed impianti. Dalle ricerche svolte non risultano vincoli sovracomunali di Soprintendenza.

Per quanto potuto costatare le volumetrie del complesso corrispondono di massima alle consistenze catastali, sono stati rilevati a piano terra alcuni ambienti rinnovati e trasformati impropriamente ad uffici con trasformazioni fisiche ai locali.
