**Esecuzione immobiliare 116/2025**

**RELAZIONE TECNICO ESTIMATIVA – LOTTO 13**

**LOTTO 13** - Via Gonzaga n.15 Comune di REGGIOLO (RE)

**PIENA PROPRIETA' DI COMPLESSO IMMOBILIARE DIRUTO CON FABBRICATO ABITATIVO, BASSI SERVIZI E AREA CORTILIVA, IN VIA GONZAGA N.15 COMUNE DI REGGIOLO (RE) - (LOTTO 13)**

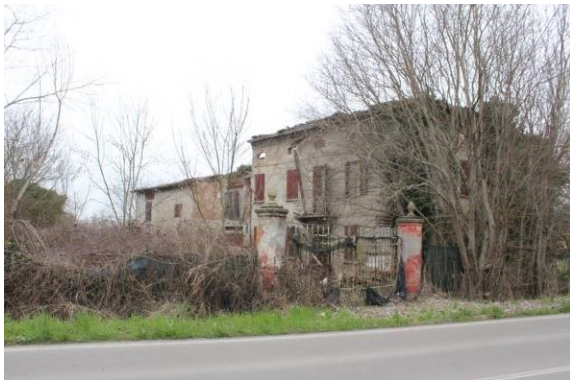
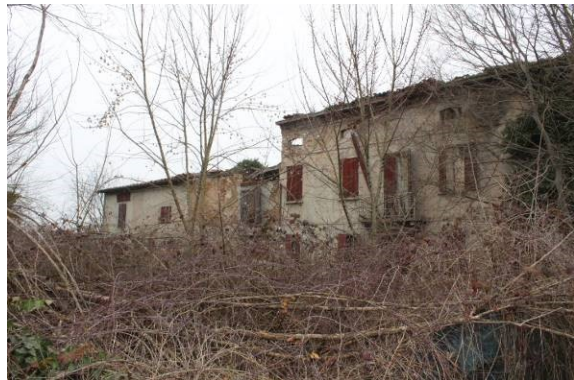
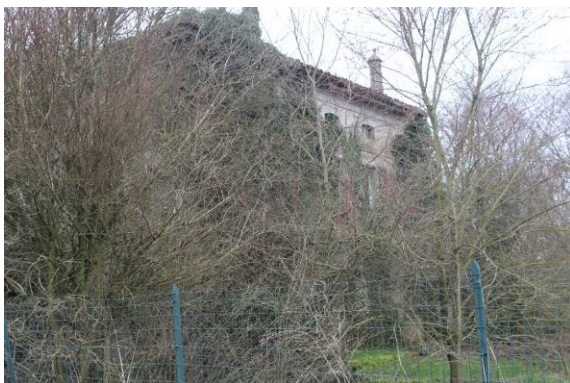
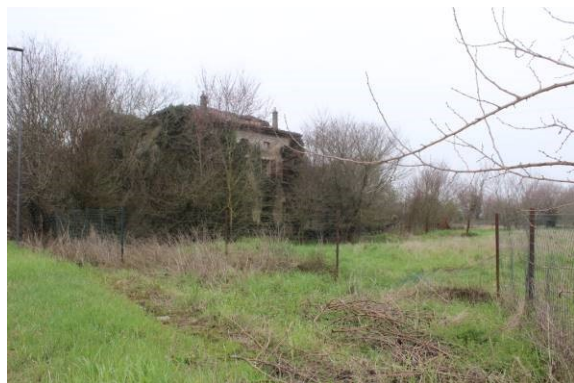
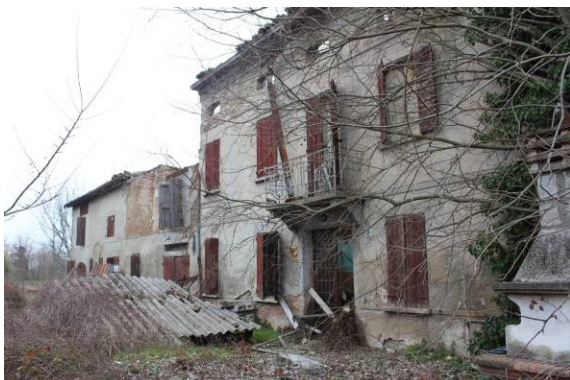
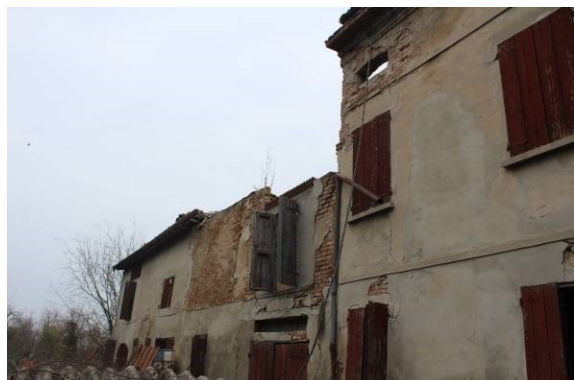
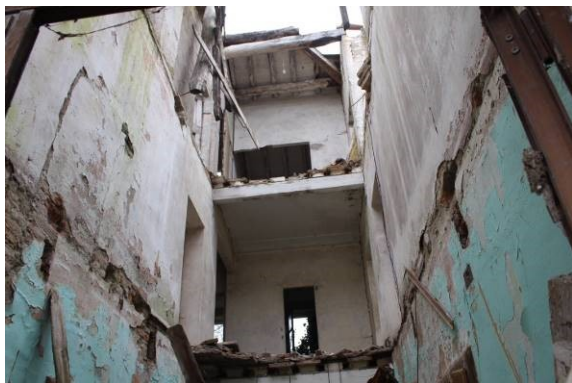
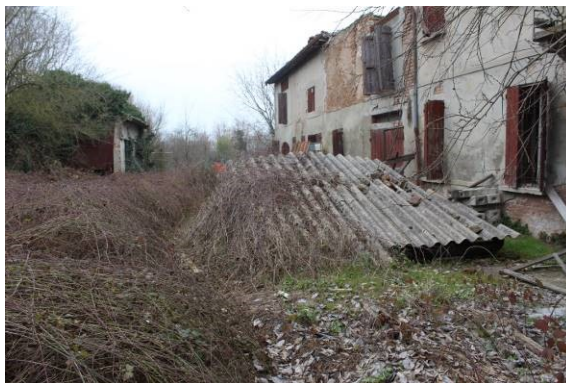
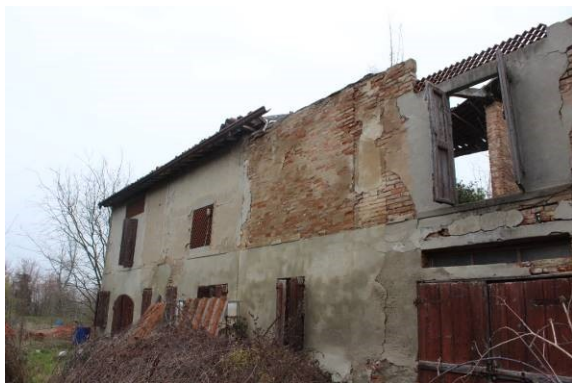
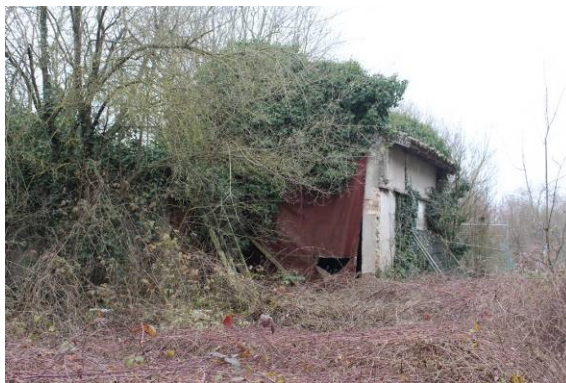
### **5.13.11-LOTTO 13: FOTOGRAFIE E PLANIMETRIE**

Piena proprietà di complesso immobiliare in stato fatiscente, posto in zona limitrofa al centro storico del paese, in via Gonzaga civ.15, composto da fabbricato abitativo su tre piani, in aderenza secondo corpo a servizi ex agricoli con porcili, staccato basso servizio ex agricolo con autorimessa e pollai, area circostante a cortile e giardino con terreno annesso (mapp.192).

La casa d'abitazione (mappale 42) ospita un alloggio con zona girone a piano terra, zona camere a piano primo e locali a soffitta a sottotetto, collegati da scala interna, si tratta di una vecchia casa signorile di campagna attualmente in stato d'abbandono con crollo della copertura e di parte dei solai interpiano, di improbabile recupero se non nelle volumetrie da ricostruire. I restanti volumi a servizi (mappali 40 e 41) si presentano ugualmente in stato fatiscente. L'ampia area circostante risulta parzialmente recintata e piantumata, invasa dai materiali dei crolli e da vegetazione spontanea. Seppure circondata da campagna urbanisticamente l'area si presta all'edificabilità, dalle ricerche svolte non risultano vincoli sovracomunali di Soprintendenza. Lo stato di degrado e la condizione di instabilità strutturale dei piani non ha permesso il rilievo puntuale dei locali che verranno stimati nell'attuale consistenza catastale e d'estensione dell'area.

Il bene visitato risulta essere un complesso ex agricolo di vecchia costruzione, da terra a tetto, con aree circostante e terreno, posto in zona limitrofa al centro cittadino di Reggio. Si tratta di immobile in stato fatiscente e parzialmente diruto.

I beni che compongono il lotto 13 presentano materiali da crollo con possibile presenza di amianto.

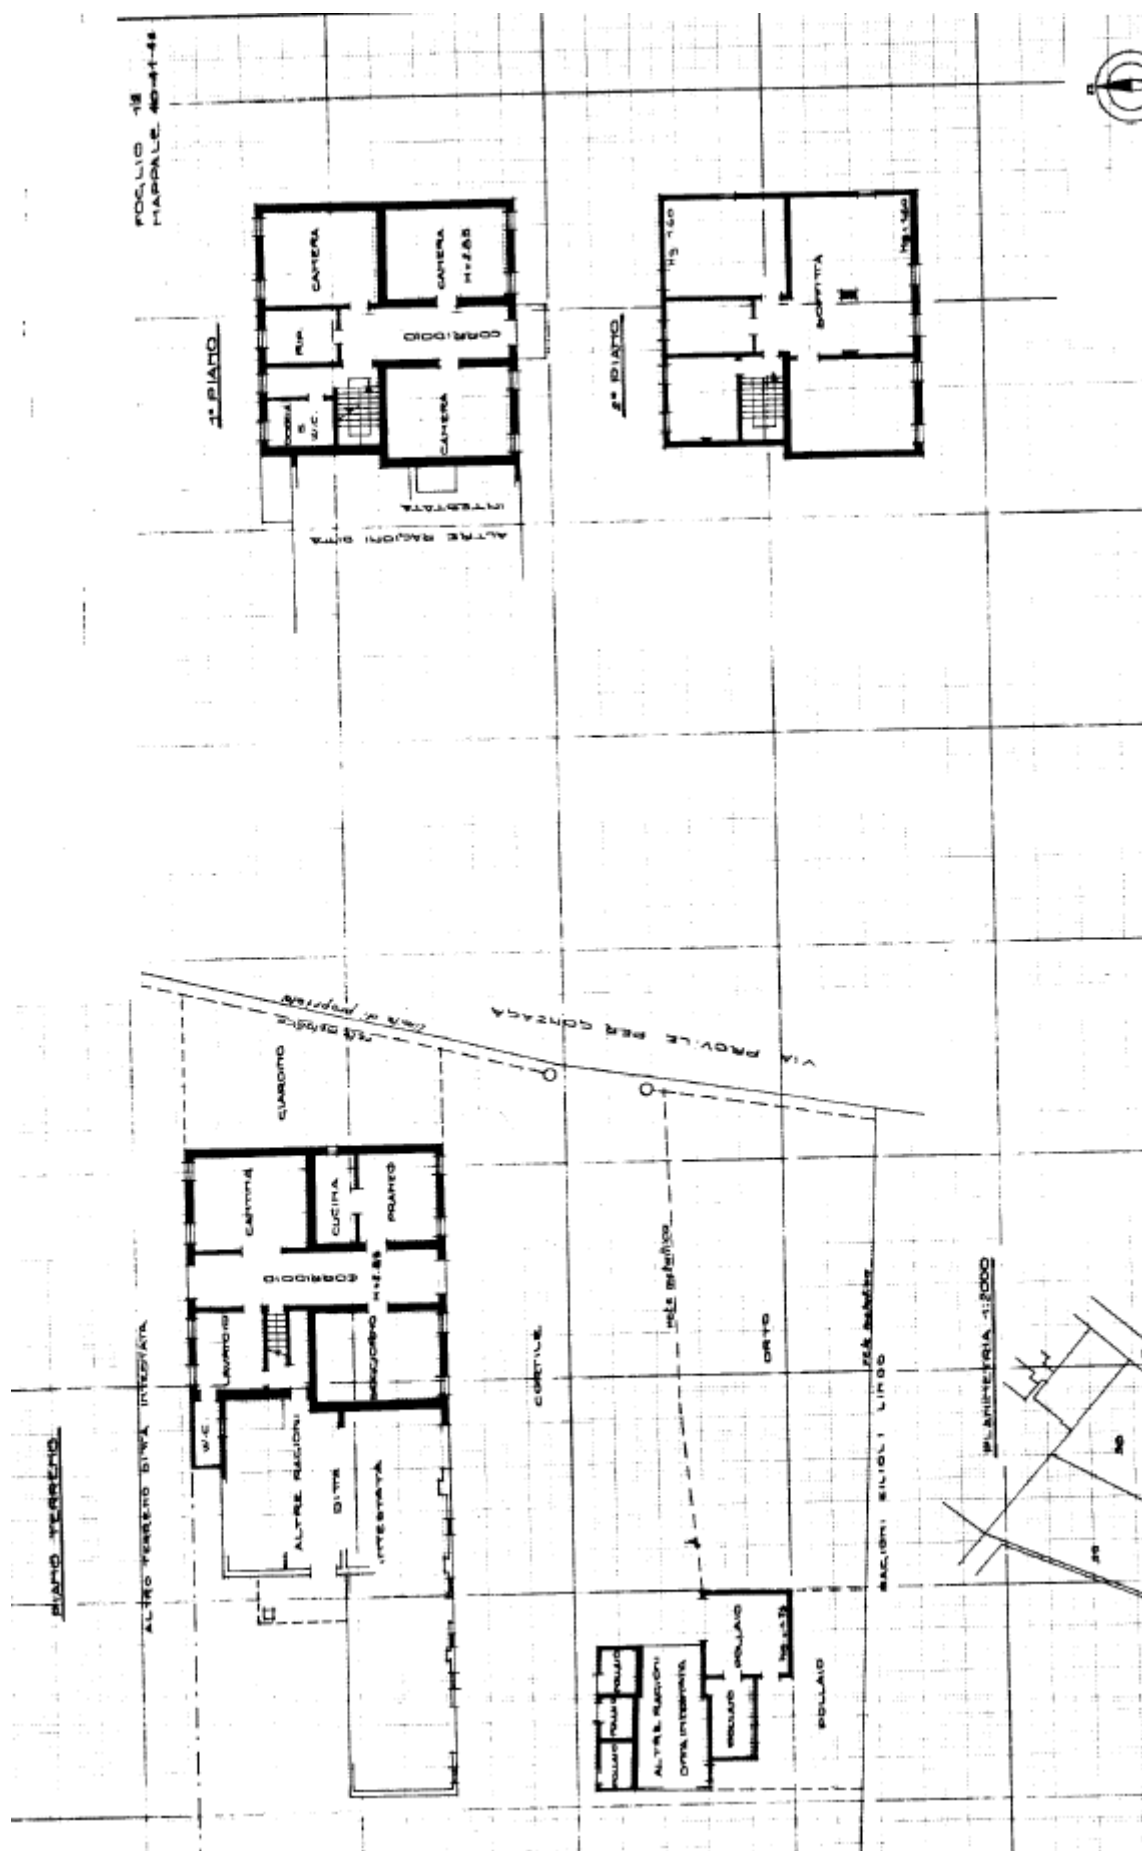
#### ESTRATTO PLANIMETRIA CATASTALE

Regolarità catastale: i dati catastali e le consistenze planimetriche di primo accatastamento risalenti al 1980 corrispondono alle complessive consistenze immobili, non sono state verificate le raffigurazioni degli ambienti che attualmente si trovano in stato diroccato; si precisa che la corretta classificazione catastale dovrebbe essere F/2 - *fabbricati collabenti*.

(piante illustrative fuori scala, vedi in allegati schede catastali e progetti edilizi)
