## ESECUZIONE IMMOBILIARE R.G.E. 108/2023

### RELAZIONE DI CONSULENZA TECNICA D'UFFICIO

**BENE IN AGRIGENTO, PIAZZA FONTANELLE N.28 SCALA B, PIANO 4 - LOTTO UNICO**

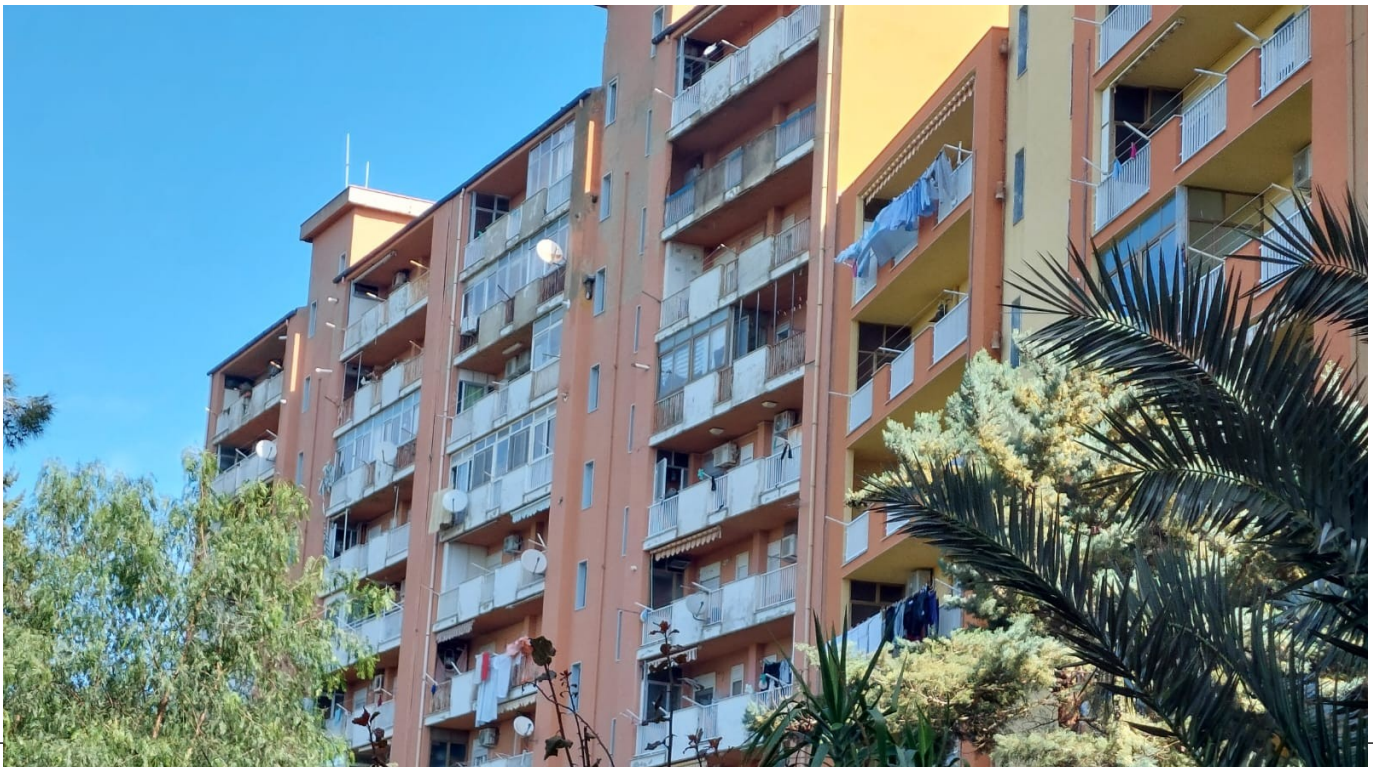
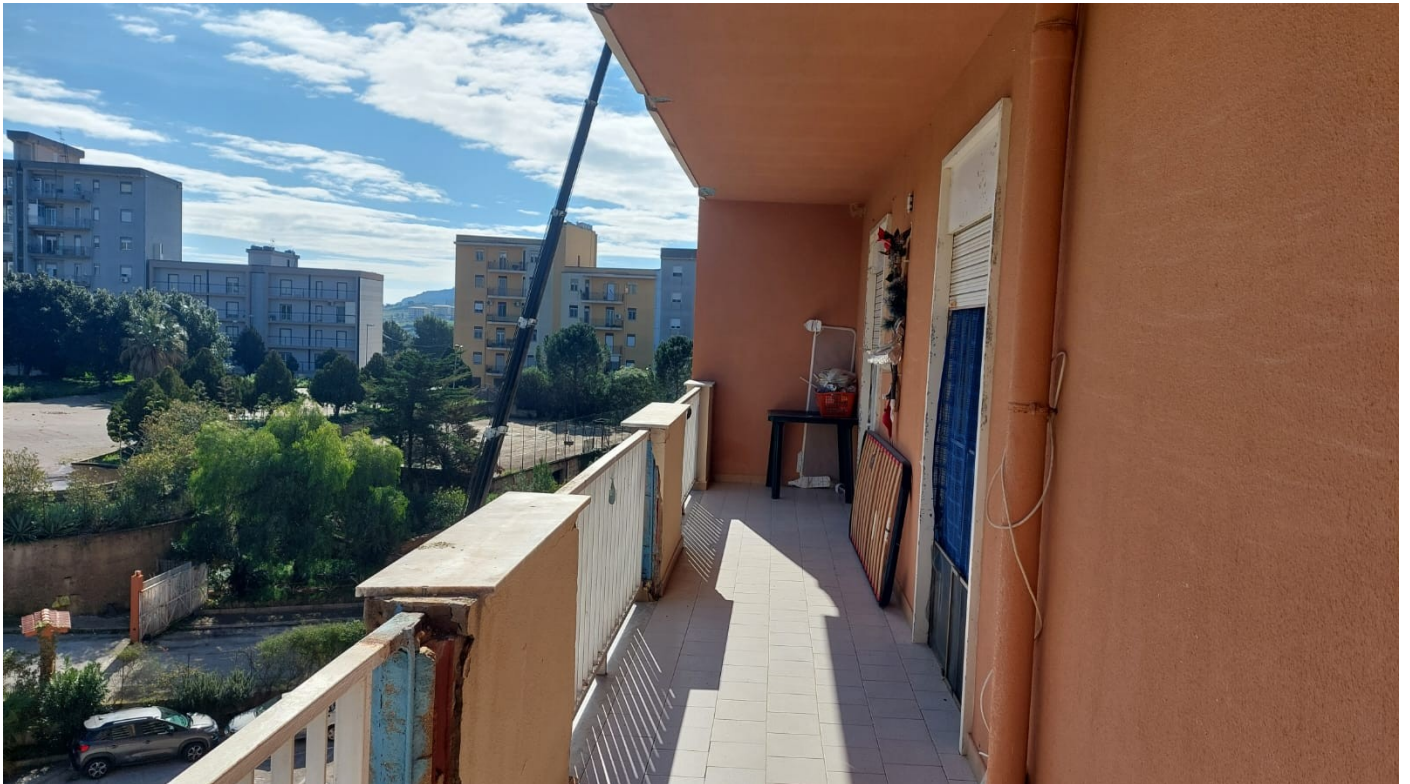
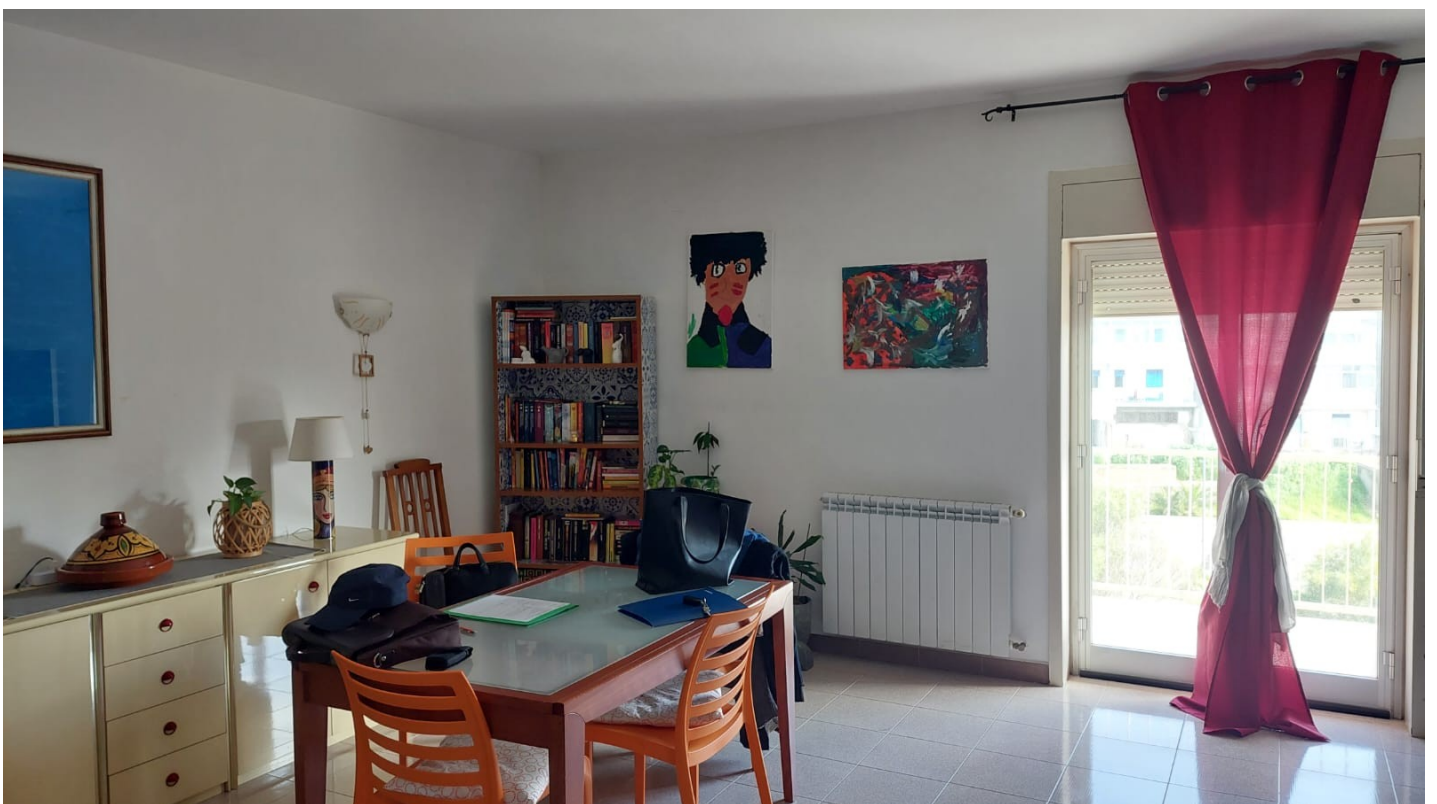
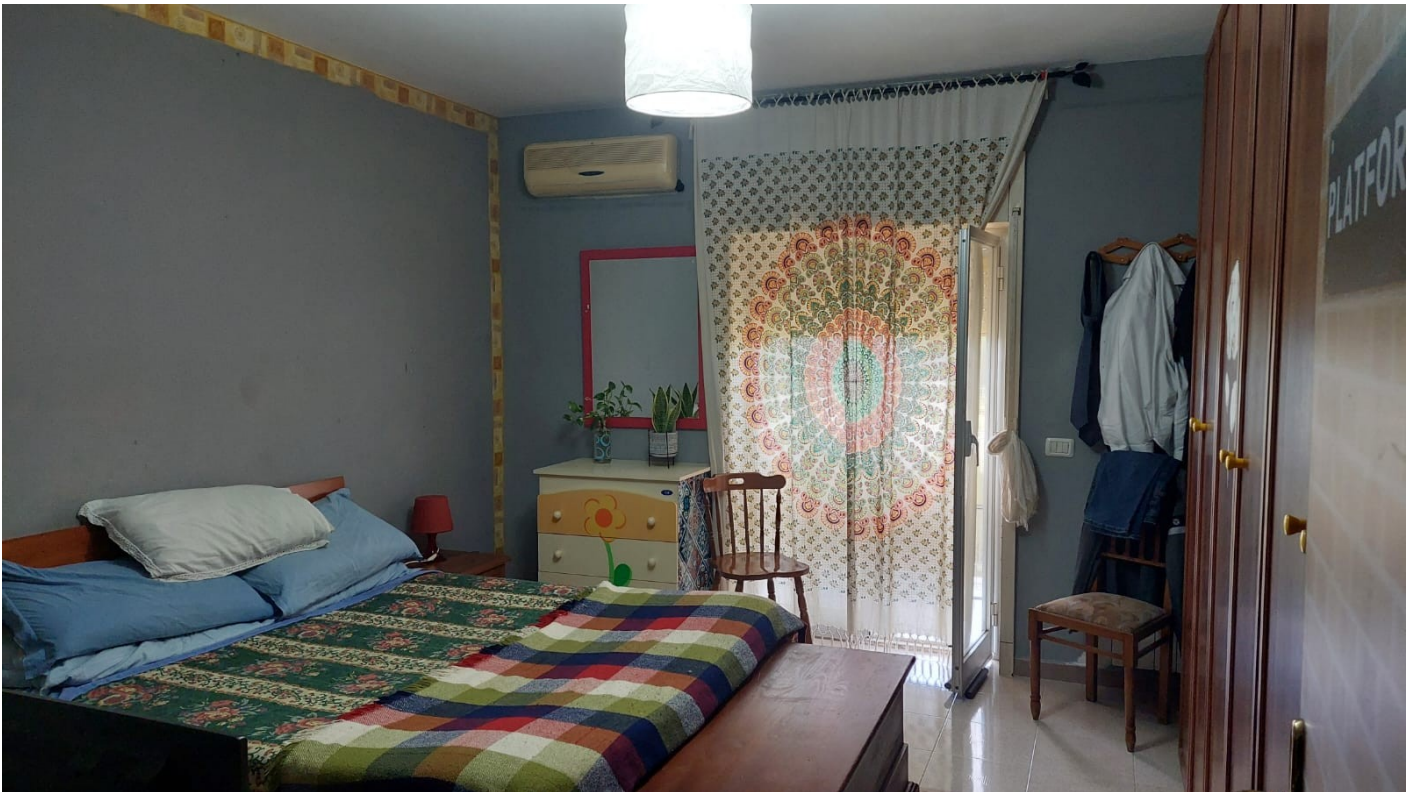
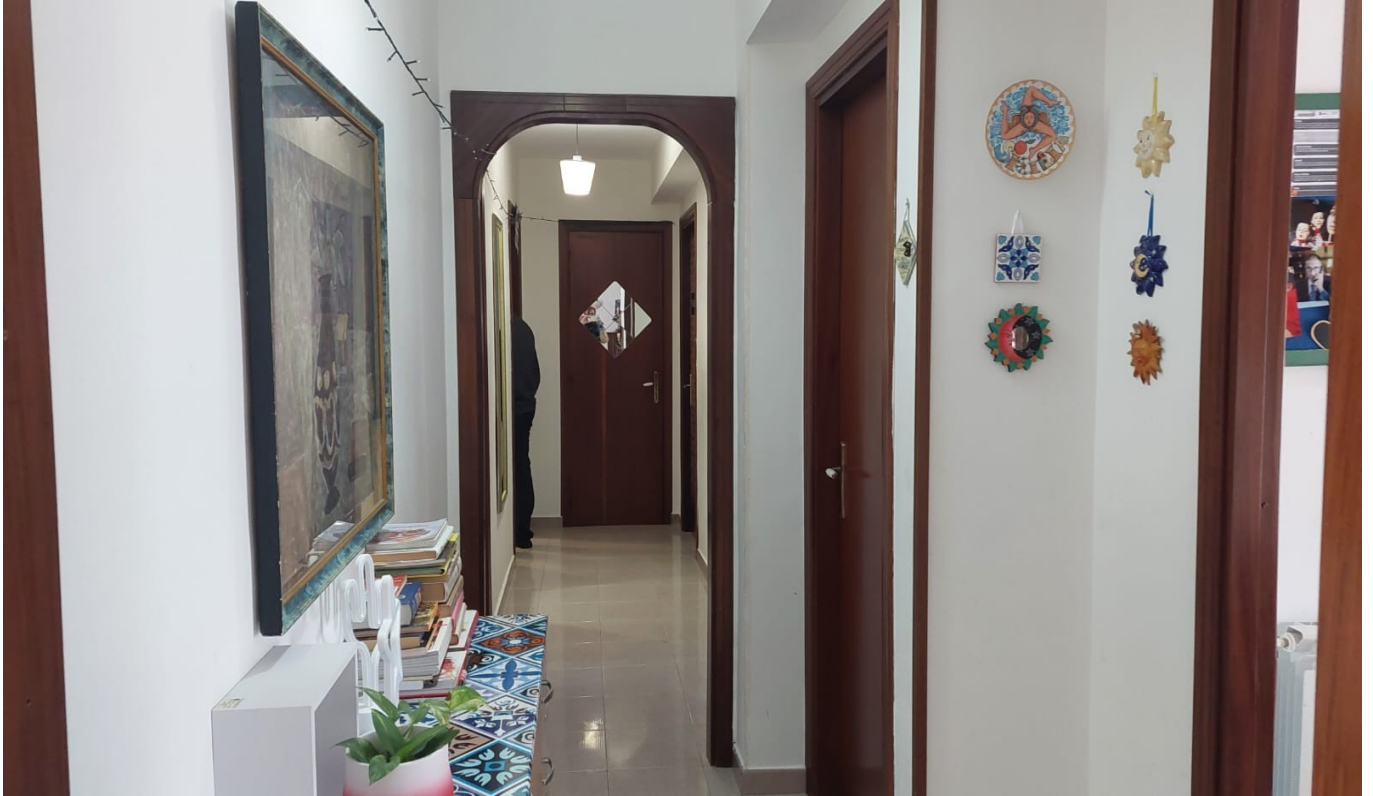
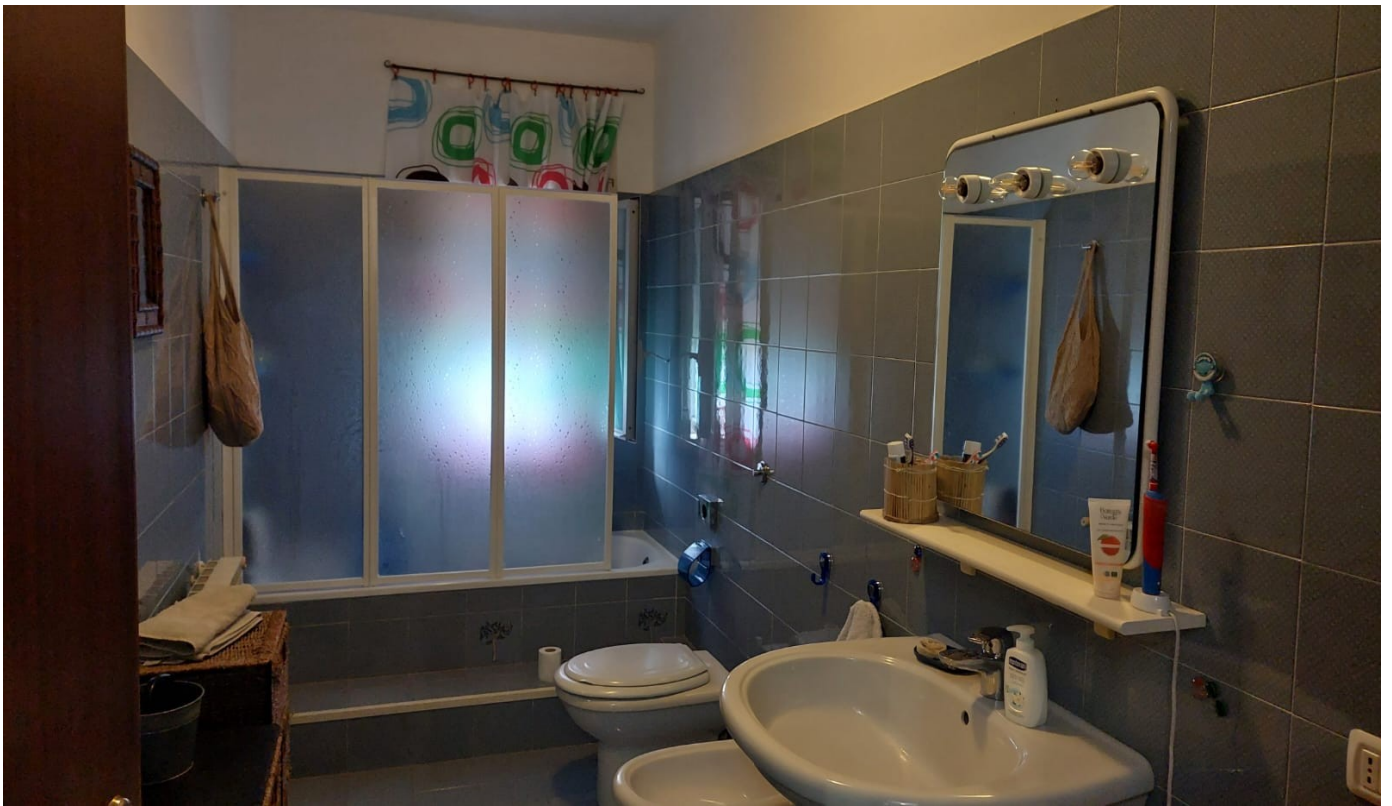
## RILIEVO FOTOGRAFICO BENE

Nel dettaglio si compone di un salone, n.3 camere, cucina e n.2 servizi igienici, (vd. All.ti: n.3 Planimetria catastale, n.8 Planimetria rilevata, n.9 Rilevo fotografico). La superficie lorda misura 122,28 mq. Realizzazione risalente nei primi anni '80, modesto livello di rifiniture, discreto stato d'uso. Non dispone di attestati di conformità impianti né di attestato di prestazione energetica. Dotato di spazi di parcheggio condominiali recintati e ampia cisterna idrica condominiale oltre serbatoio da 1000 l ad uso personale. Prospetti del fabbricato in cattive condizioni. Manutenzione in corso dei balconi.

*Pareti esterne:* Forati in laterizio e intonaci pareti e balconi in pessime condizioni in corso di manutenzione
