TRIBUNALE ORDINARIO - CASTROVILLARI

53/2024

CONSULENZA ESTIMATIVA GIUDIZIARIA

A appartamento a VILLAPIANA VIA AGOSTINO PRAINO 18, frazione VILLAPIANA SCALO , della superficie commerciale di **145,86 mq** per la quota di:

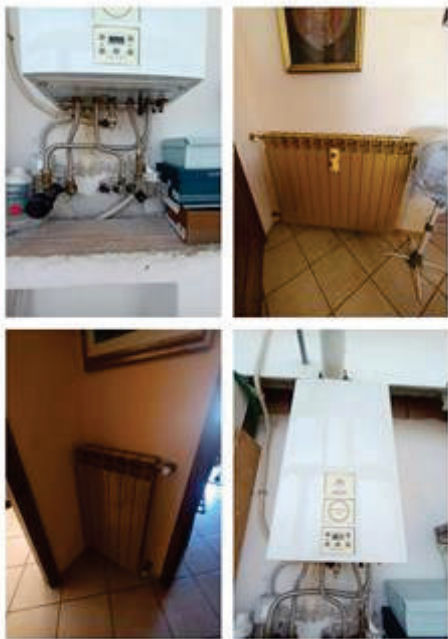
PROC. ESPEC. N°53/2024 - RILIEVO FOTOGRAFICO DETTAGLIO F. CO. IN UN A. PIANO 1° A VILLAPIANA
OVE È POSTO AL PIANO 1° APPARTAMENTO IN TRATTAZIONE - RINNEVA CALDAIA BUVALE + RAGATORI
IN ALLUMINIO

Impianto termico con caldaia a gas

Impianto termico: E' costituito da una vecchia caldaia standard di tipo murale montata a parete sul balcone lato nod alimentata a gas-metano. I terminali sono costituiti da radiatori in alluminio, montati a parete, in tutti i vani dell'appartamento, con impianto di distribuzione formato da condutture in polietilene. L'impianto di riscaldamento è funzionante, ma la caldaia è priva di scheda tecnica e del libretto delle manutenzioni e d'uso, ai sensi del D. lgs. 102.2014, ex D.P.R. n°412.93. E' altresì presente nella cucina, uno split a parete, ad inverter per il riscaldamento/raffrescamento.

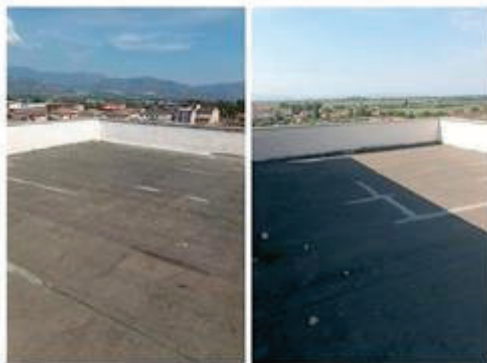
rilievo fotografico del lastrico solare di copertura di maggior consistenza

Nel corso dell'accesso lo stato di manutenzione è apparso appena sufficiente; sono presenti alcune tracce di muffe miste ad infiltrazioni di umidità e/o d'acqua su alcune pareti/soffitti dell'appartamento, provenienti dal sovrastante lastrico solare, sia in corrispondenza dell'angolo lato ovest del soggiorno, che in corrispondenza del soffitto del bagno.
