# TRIBUNALE ORDINARIO - CASTROVILLARI

### 53/2024

## CONSULENZA ESTIMATIVA GIUDIZIARIA

## LOTTO 1

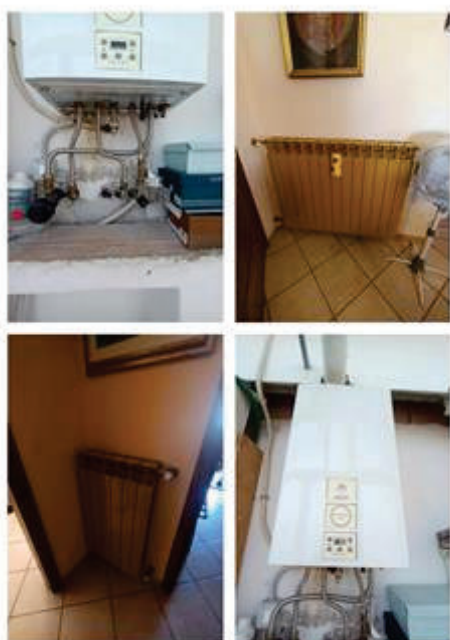
PROC. ESPEC. N°53/2024 - RILIEVO FOTOGRAFICO DETTAGLIO F. CO. IN UN'A. FINITO IN A. VILLAPIANA  
OVE È POSTO AL PIANO 1° APPARTAMENTO IN TRATTAZIONE - RINNEVA CALDAIA BUVALE + RAGATORI  
IN ALLUMINIO

*Impianto termico con caldaia a gas*

Impianto termico: E' costituito da una vecchia caldaia standard di tipo murale montata a parete sul balcone lato nod alimentata a gas-metano. I terminali sono costituiti da radiatori in alluminio, montati a parete, in tutti i vani dell'appartamento, con impianto di distribuzione formato da condutture in polietilene. L'impianto di riscaldamento è funzionante, ma la caldaia è priva di scheda tecnica e del libretto delle manutenzioni e d'uso, ai sensi del D. lgs. 102.2014, ex D.P.R. n°412.93. E' altresì presente nella cucina, uno split a parete, ad inverter per il riscaldamento/raffrescamento.

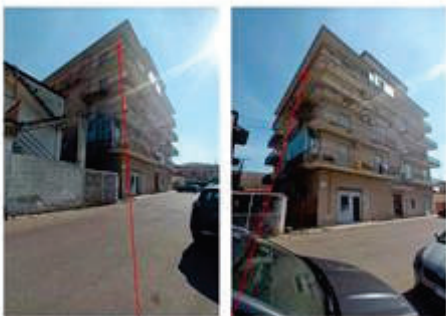
PROC. ESSEC. N°193/2024 - RILEVIO FOTOGRAFICO ESTERNO F. ED. IN VIA A. PRAINO 18 A VILLAPIANA  
SICULO - VISTA DA VIA A. PRAINO FACCIATE LATI SUD ED EST CON INGRESSO APPARTAMENTO AL 4°  
PIANO IN DOGGETTO.

*VISTA DA VIA A. PRAINO LATO SUD*

Opere di finiture: Esternamente il fabbricato si presenta intonacato e successivamente tinteggiato con pittura al quarzo, ma in pessimo stato di manutenzione. In dettaglio si fa rilevare che i frontalini dei balconi aggettanti sono stati oggetto di lavori di spicconatura preliminari ad necessario intervento di ripristino complessivo della strutturale in conglomerato cementizio armato con rifacimento complessivo degli intonaci delle facciate.

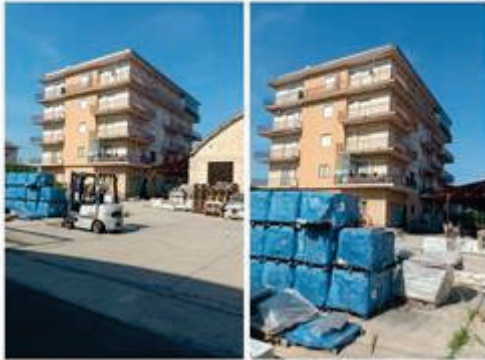
PROC. ESEC. N°10/2024 - RILEVO FOTOGRAFICO ESTERNO F TO IN VIA S. PRIMO 18 A VILLAPANA SCALO. VISTA FACCIATE LATI: OVEST E NORD DEL FABBRICATO DI MAGGIOR CONSISTENZA.

*FABBRICATO DI MAGGIOR CONSISTENZA VISTA ESTERNO  
DEI LATI: NORD ED OVEST*

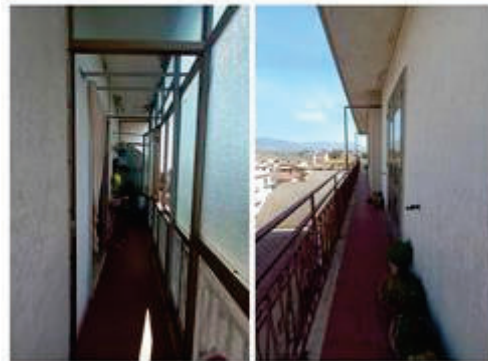
PROC. ESEC. N°10/2024 - RILEVO FOTOGRAFICO ESTERNO F TO IN VIA S. PRIMO 18 A VILLAPANA OVE E PUESTO AL PIANO 4° APPARTAMENTO IN TRATTAZIONE - RIPRESA DEI BALCONI PERIMETRALI LATI: SUD ED EST.

*APPARTAMENTO AL PIANO 4° VISTA BALCONI  
PERIMETRALI LATI: SUD ED EST*

Le ringhiere dei balconi sono di tipo metallico in mediocre condizioni di manutenzione. Il bagno e la cucina sono rivestiti con piastrelle in ceramica di tipo commerciale a " tutte pareti".

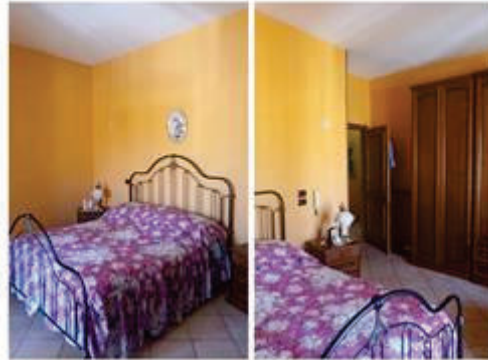
PROG. 8382 - N° 18.204 - RILEVATO FOTOGRAFICO INTERNO APPARTAMENTO AL PIANO 4° - RIPRESA CORRIDOIO  
CAMERETTA

*APPARTAMENTO AL PIANO 4° - VISTA INTERNO  
CAMERA + CORRIDOIO*

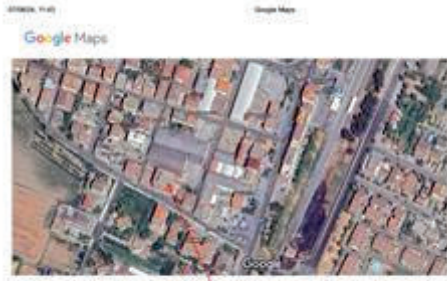
FABBRICATO DI MAGGIOR CONSISTENZA IN VIA S. PRANO 18 IN VILLAPIANA SCALO (CN) E' POSITO AL PIANO 4° APPARTAMENTO SOGGETTO DI EXEC. IMMOB. IN VIGORE CON ESPORTE SUI LATI SUD ED EST

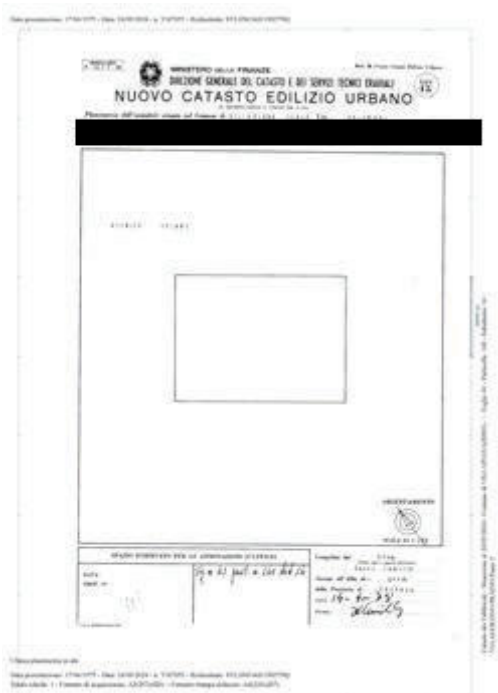
Scheda catastale del lastrico solare di copertura di maggior consistenza

Catastalmente l'intera copertura a lastrico solare è individuata al N.C.E.U. come un'unica U.I.U. riportata per come segue: - Foglio n°41, particella n°140 sub. 14, categoria F/5, dalla superficie di 343mq, intestata ai f.l.li: [REDACTED]

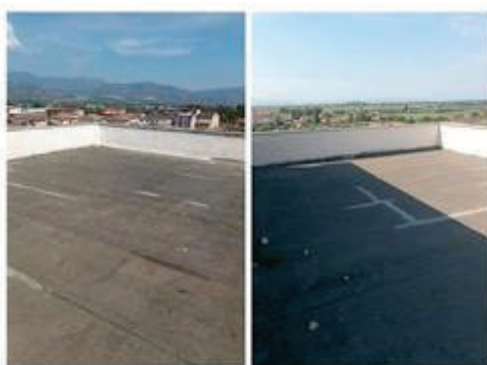
rilievo fotografico del lastrico solare di copertura di maggior consistenza

Nel corso dell'accesso lo stato di manutenzione è apparso appena sufficiente; sono presenti alcune tracce di muffe miste ad infiltrazioni di umidità e/o d'acqua su alcune pareti/soffitti dell'appartamento, provenienti dal sovrastante lastrico solare, sia in corrispondenza dell'angolo lato ovest del soggiorno, che in corrispondenza del soffitto del bagno.

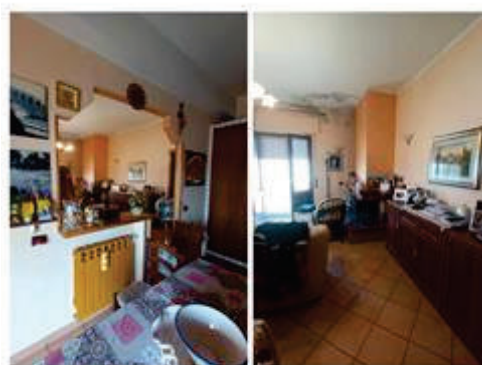
PROC. ESEC. N. 53/2024 - RILEVO FOTOGRAFICO INTERNO APPARTAMENTO AL PIANO 4° - ESPRESA GIULIA SOGGIORNI

Appartamento al piano 4° (5° f.t.)
