TRIBUNALE DI CALTANISSETTA

## Consulenza Tecnica di Ufficio

Causa Civile n. 002/91 R.G.E.

### RELAZIONE ED ALLEGATI

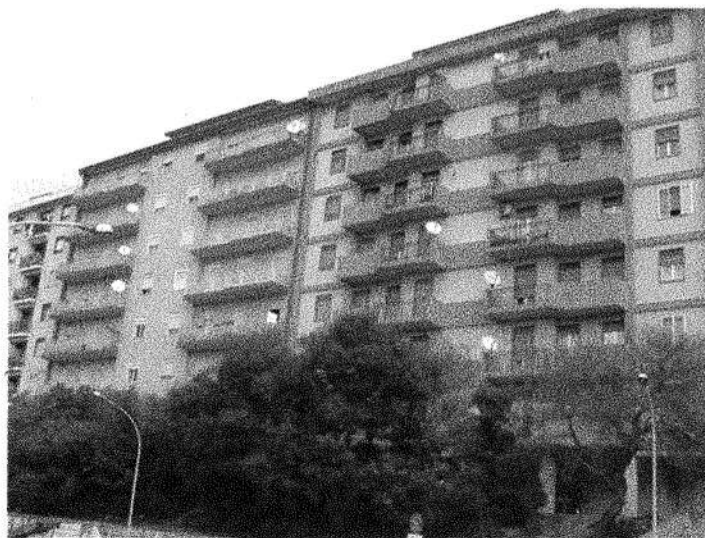
cemento armato e non presenta lesioni o fessurazioni. Le pareti perimetrali esterne sono rifinite con intonaco civile per esterni tipo Li Vigni.

*Prospetto dell'edificio*

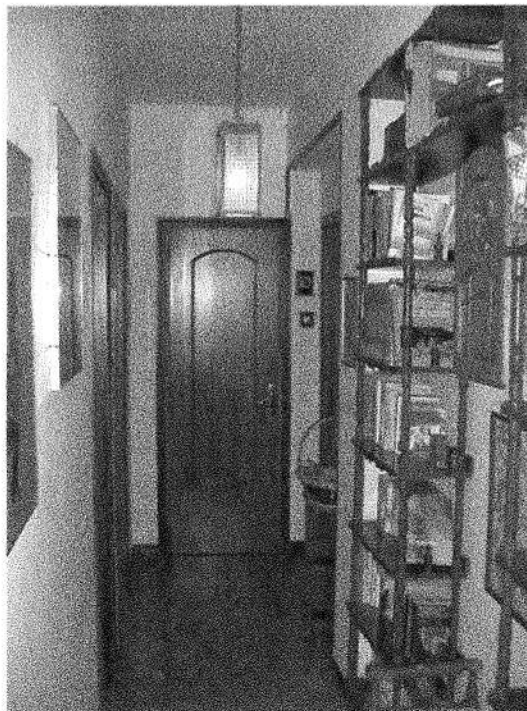
L'immobile presenta pavimenti in terracotta, pareti per la maggior parte rivestite da intonaco civile per interni

*Corridoio dell'appartamento posto al 6° piano a sinistra*

tinteggiato con ducotone di colore chiaro e piastrelle nella zona cottura e nel wc. I soffitti, tinteggiati a ducotone, si presentano in alcune stanze arricchiti da profili decorativi in gesso. Gli infissi esterni sono in alluminio e vetro con tapparelle avvolgibili in plastica, le porte interne sono in legno tamburato, la porta d'ingresso è del tipo semplice non blindata.

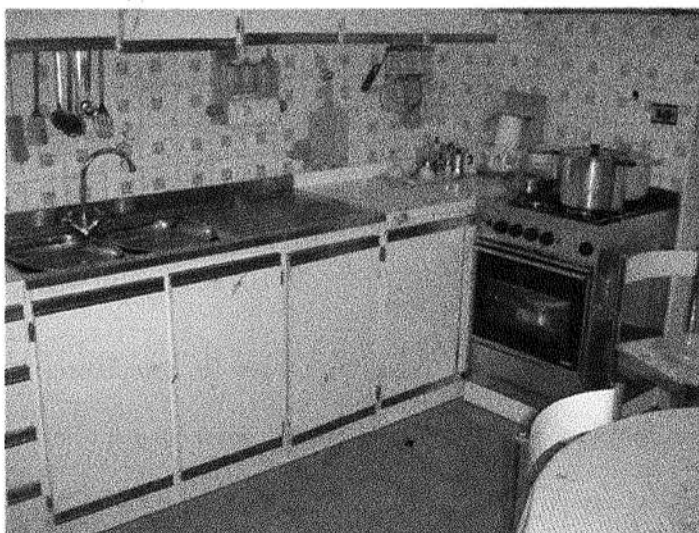
*Particolare del vano cucina*

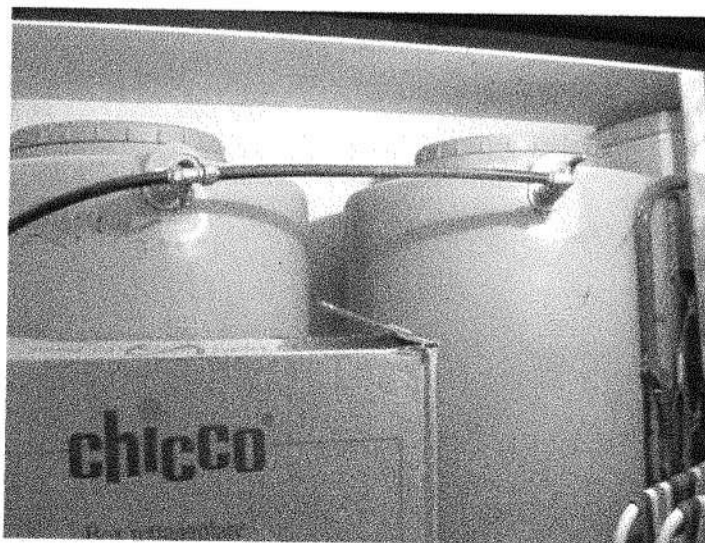
A servizio dell'appartamento vi è un locale cantina di forma rettangolare di dimensioni m 1,50 x 3,50 destinato soprattutto alla ubicazione di serbatoi idrici. Detto

*Riserva idrica posta nel vano cantina*

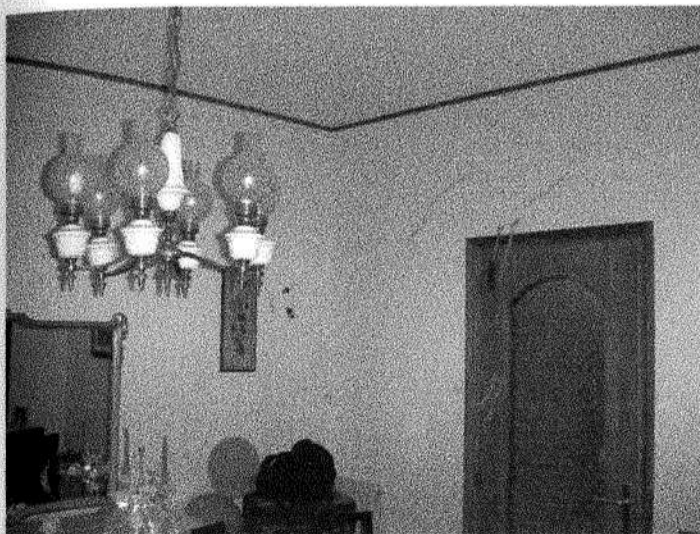
L'immobile presenta pavimenti in terracotta, pareti per la maggior parte rivestite da intonaco civile per interni tinteggiato con ducotone di colore chiaro e piastrelle nella zona cottura e nel wc. I soffitti, tinteggiati a ducotone, si presentano in ottime condizioni. Gli

*Particolare della sala da pranzo dell'appartamento posto al 2° piano a destra*

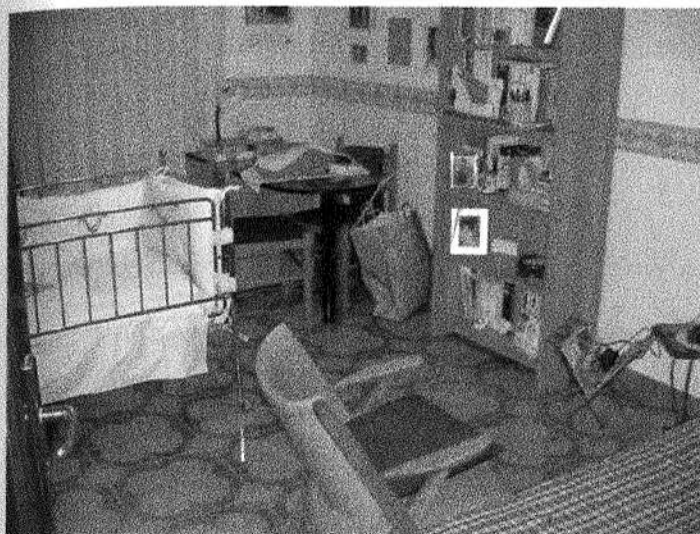
*Particolare di un vano dell'appartamento posto al 2° piano a destra*
