# TRIBUNALE ORDINARIO - PARMA

**CONSULENZA ESTIMATIVA GIUDIZIARIA**

## LOTTO 5

**A** mansarda a GATTATICO via Ponte d'Enza 5 per la quota di 1000/1000 di piena proprietà (San Prospero s.r.l.)

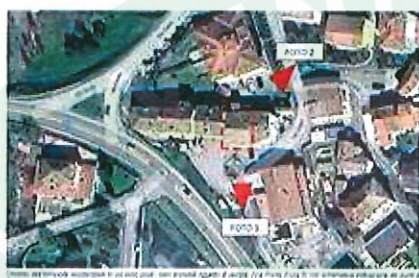
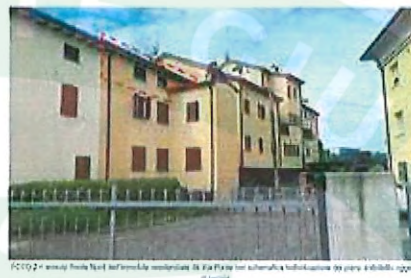
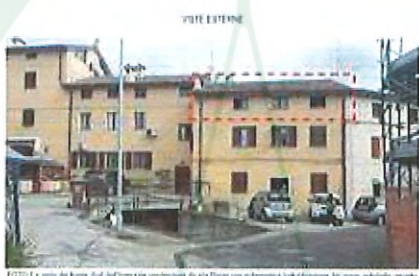
Le finiture esterne del fabbricato sul fronte Sud, si presentano complessivamente in un pessimo stato di conservazione e vedono la presenza di diverse lacune nell'intonaco soprattutto nella fascia basamentale a ridosso della piccola area cortilizia pavimentata in cemento anch'esso in pessimo stato di conservazione.

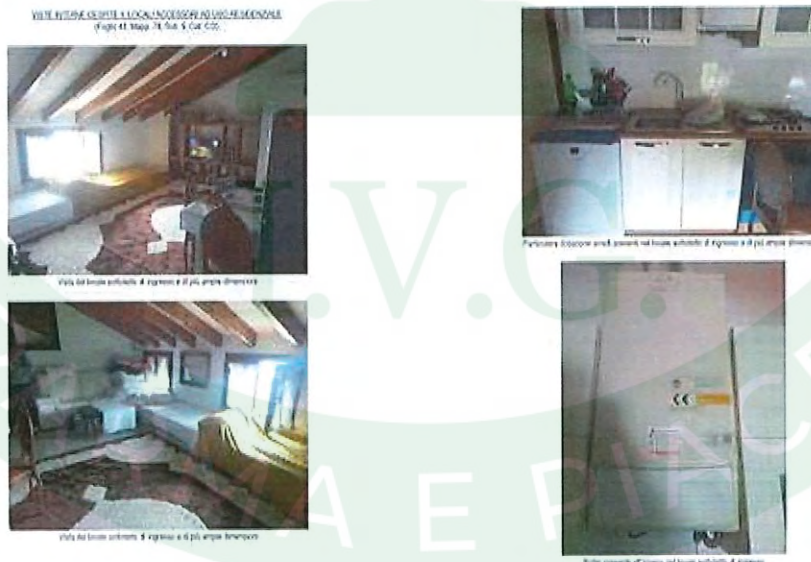
Vista del locale abitativo di più ridotta dimensione
