# TRIBUNALE ORDINARIO - BARCELLONA POZZO DI GOTTO

### 93/2023

## CONSULENZA ESTIMATIVA GIUDIZIARIA

## LOTTO 1

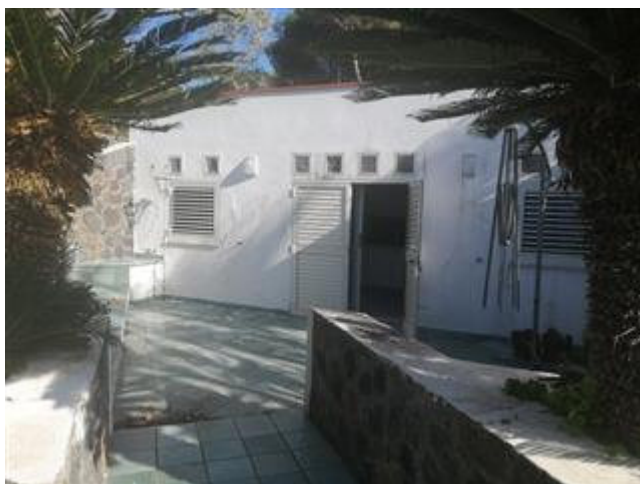
Sono state rilevate le seguenti difformità: locale deposito: lievi modifiche interne, modifica delle aperture nel prospetto, realizzazione di pavimentazione esterna (normativa di riferimento: DPR 380/2001; DA 5180 del 23/02/2001)

*prospetto deposito ad uso residenziale*

Le difformità sono regolarizzabili mediante: Richiesta di sanatoria presso la soprintendenza di Messina e presso il comune di Lipari, Valutazione incidenza ambientale, deposito presso il Genio Civile.

Sono state realizzate lievi modifiche interne ed esterne. La pratica di regolarizzazione può essere presentata insieme alla pratica per la regolarizzazione della tettoia in legno realizzata sul lato Sud-Ovest del corpo principale, pagando gli oneri per un'unica pratica di sanatoria ai vari Enti preposti, in quanto il deposito fa parte catastalmente del corpo principale sub 8 (ex sub 5), pertanto viene indicato solo il valore approssimativo per la costo di costruzione che può variare a seguito di istruttoria edilizia.

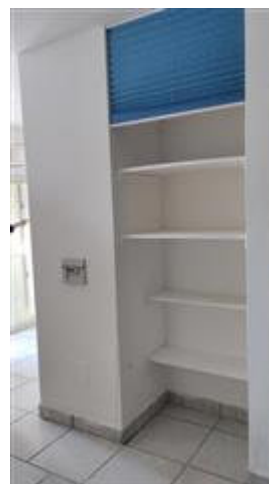
*piccole variazioni interne*

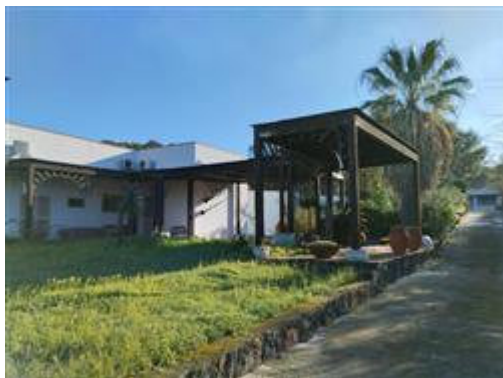
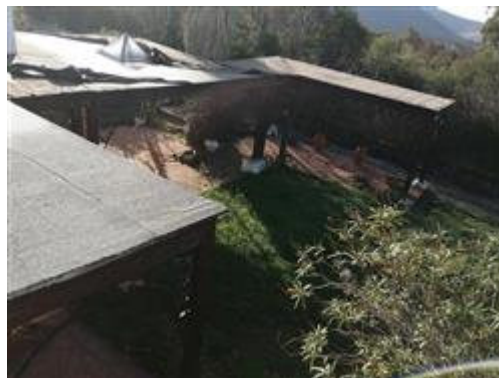
Sono state rilevate le seguenti difformità: tettoia con struttura in legno (normativa di riferimento: DPR 380/2001; DA 5180 del 23/02/2001)

prospetto

vista dall'alto

Le difformità sono regolarizzabili mediante: Richiesta di sanatoria presso la soprintendenza di Messina e presso il comune di Lipari, Valutazione incidenza ambientale, deposito presso il Genio Civile.

Questa situazione è riferita solamente a tettoia adiacente il corpo principale sul lato Sud-Ovest. La regolarizzazione è vincolata alla demolizione della parte eccedente la profondità dal prospetto oltre ml. 4,50. La pratica di regolarizzazione può essere presentata insieme alla pratica per la regolarizzazione del deposito pagando gli oneri per un'unica pratica di sanatoria ai vari Enti preposti, in quanto il deposito fa parte catastalmente del corpo principale sub 8 (ex sub 5). Viene indicato solo il valore approssimativo che può variare a seguito di istruttoria edilizia. La soprintendenza potrebbe imporre la sostituzione della tipologia di copertura con cannuce.

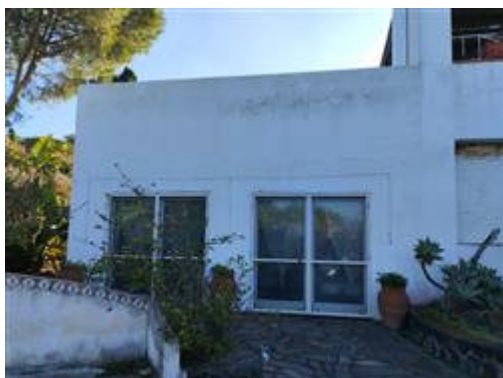
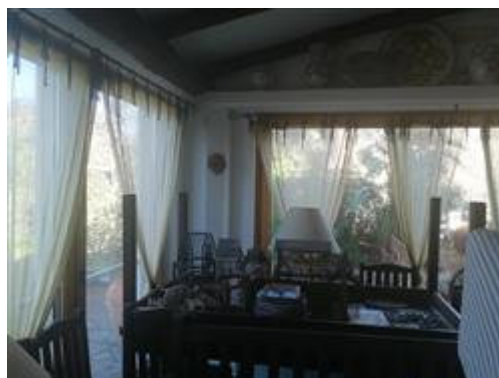
Sono state rilevate le seguenti difformità: aumento di superficie (normativa di riferimento: DPR 380/01; DA 5180 del 23/02/2001)

Tra il soggiorno e la cucina è stata realizzata una stanza adibita a soggiorno della superficie di circa mq. 29,50

*vista esterna*

*vista interna*

- costo per la demolizione di circa: €.12.000,00

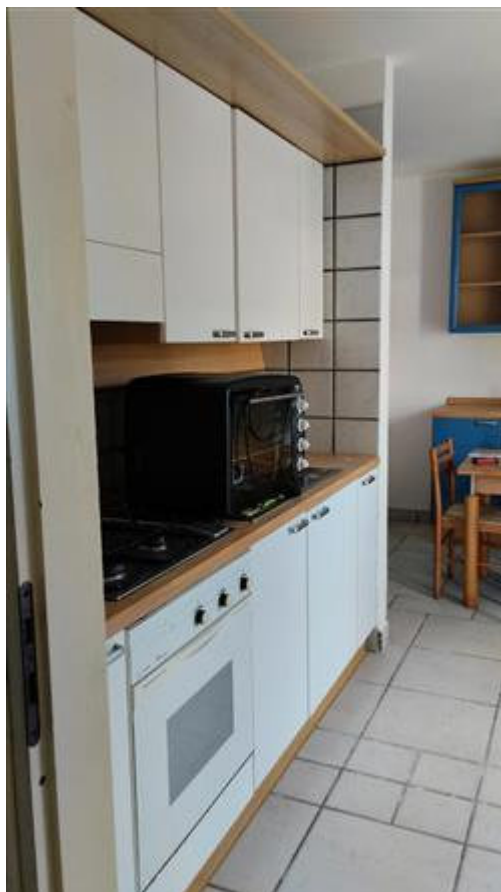
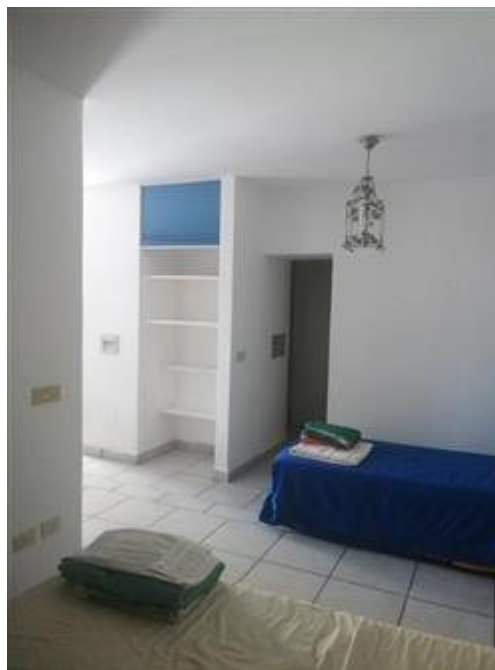
Sono state rilevate le seguenti difformità: cambio di destinazione d'uso e aumento della superficie utile (normativa di riferimento: DPR 380/2001; DA 5180 del 23/02/2001)

Alla data del sopralluogo il deposito risultava arredato per uso residenziale, inoltre dal rilievo effettuato risulta un ampliamento verso la cisterna di circa mq. 4,50 realizzando un ambiente in cui sono stati collocati degli armadi portabiancheria.

*cucina*

*letti*

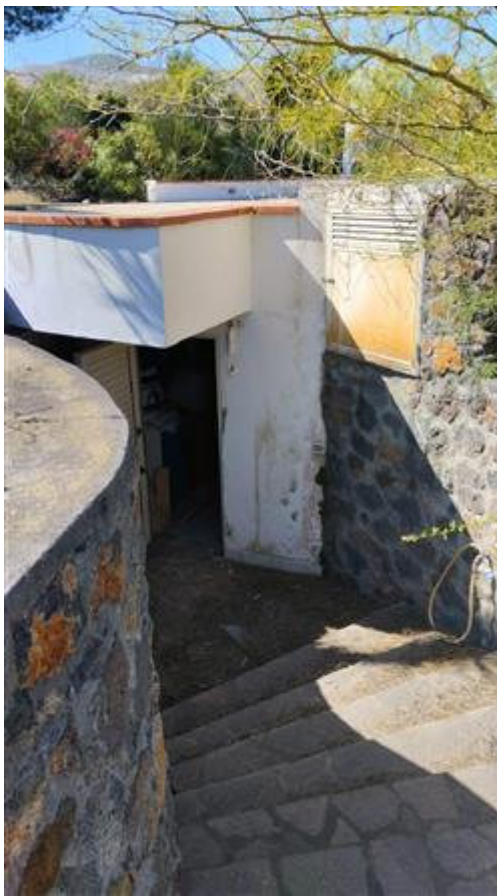
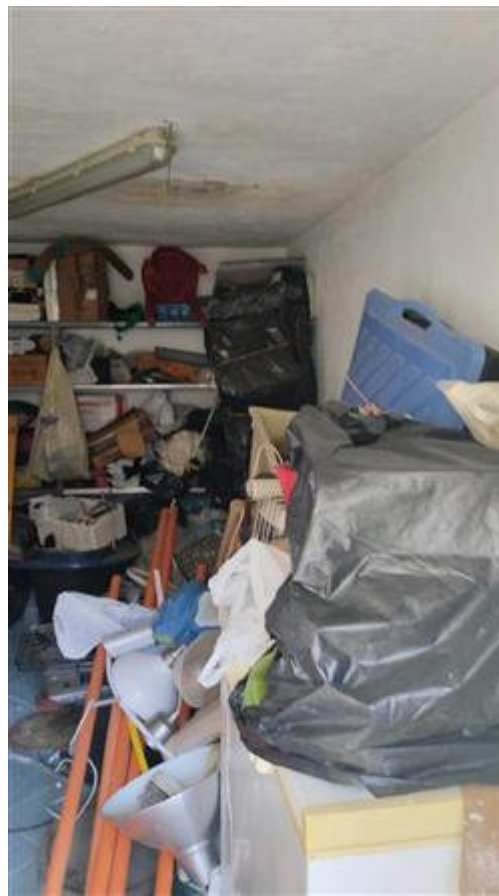
ingresso

Sono state rilevate le seguenti difformità: cambio d'uso della cisterna in deposito (normativa di riferimento: DPR 380/01; DA 5180 del 23/02/2001)

Alla data del sopralluogo adiacente al deposito è stata rilevata una scala che conduce ad un altro deposito delimitato da porta in alluminio e ricavato nella volumetria individuata negli atti assentiti come cisterna.
