**TRIBUNALE DI AGRIGENTO**  
**SEZIONE CIVILE – ESECUZIONI IMMOBILIARI**

**Esecuzione Immobiliare n. 136/2016 R.G.E.**

<p><b>PERIZIA ESTIMATIVA</b></p>
----------------------------------

**LOTTO 1 - Piena ed intera proprietà del Capannone Artigianale (laboratorio) ubicato in San Giovanni Gemini, nella Via FinIndia (già C.da Melaco), piano T, censito al Catasto Fabbricati (NCEU) al foglio 3, particella 466, cat. C/3.**

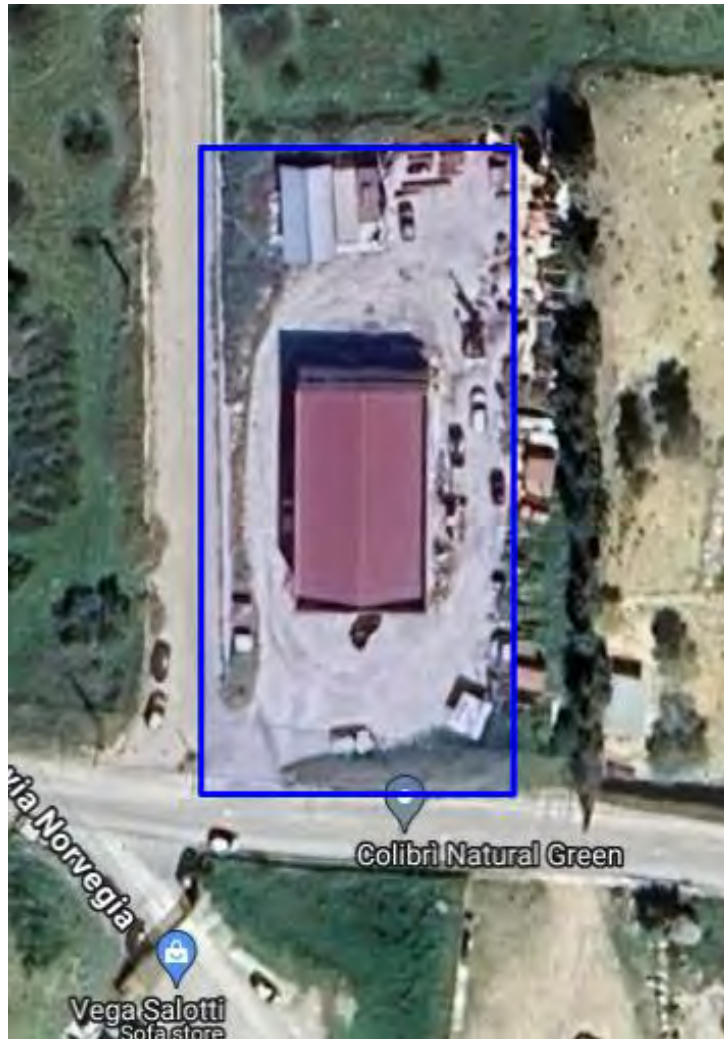
Figura 6 – Vista aerea (non in scala) dello Stato di Fatto rilevato

Il fabbricato, costruito in forza della Concessione Edilizia n. 985 rilasciata il 15/04/2003 dal Comune di San Giovanni Gemini (*Allegato n. 4.3*), ha forma in pianta regolare, si sviluppa su un unico piano ed è realizzato con struttura portante in profilati di acciaio tipo HEA180 e copertura a due falde realizzata con capriate metalliche a travi inclinate tipo IPE-180, al di sopra delle quali sono montati degli arcarecci "tipo  $\Omega$ " ad interasse di 1,00 m.

Il capannone industriale, perimetralmente ricoperto da pannelli prefabbricati, ha una altezza interna media di circa 5,60 m (imposta circa 5,00 m e colmo circa 6,20 m) ed è dotato di area pertinenziale esterna (estesa circa 3.000 mq ed accessibile dalla C.da Melaco) sulla quale (in corrispondenza del confine lato Nord) sono presenti un locale deposito realizzato con struttura metallica e due cassoni, anch'essi in metallo (ai quali non è stato possibile accedere in occasione del sopralluogo) tutti posizionati su una piattaforma in c.a..

Internamente l'immobile si presenta in buono stato di conservazione ed è suddiviso (per mezzo di un divisorio realizzato con pannelli simili a quelli utilizzati per la tamponatura della costruzione) in due distinte unità immobiliari, ciascuna con un proprio accesso.

Al di sopra dei predetti locali deposito e wc sono state realizzate (in ciascuna delle due sub-porzioni in cui è suddiviso il capannone) dei soppalchi, adibiti a locali ufficio, accessibili per mezzo di una scala in ferro e caratterizzati da chiusure perimetrali con infissi in PVC e Vetro.
