TRIBUNALE DI MILANO

PROCEDURA DI ESECUZIONE IMMOBILIARE N.R.G.: 811/2025

Unità immobiliare ubicata nel comune di **Milano Via Budrio n. 36**

RELAZIONE DI STIMA IMMOBILIARE - LOTTO UNICO - APPARTAMENTO SU DUE PIANI VIA BUDRIO N. 36 MILANO (MI)

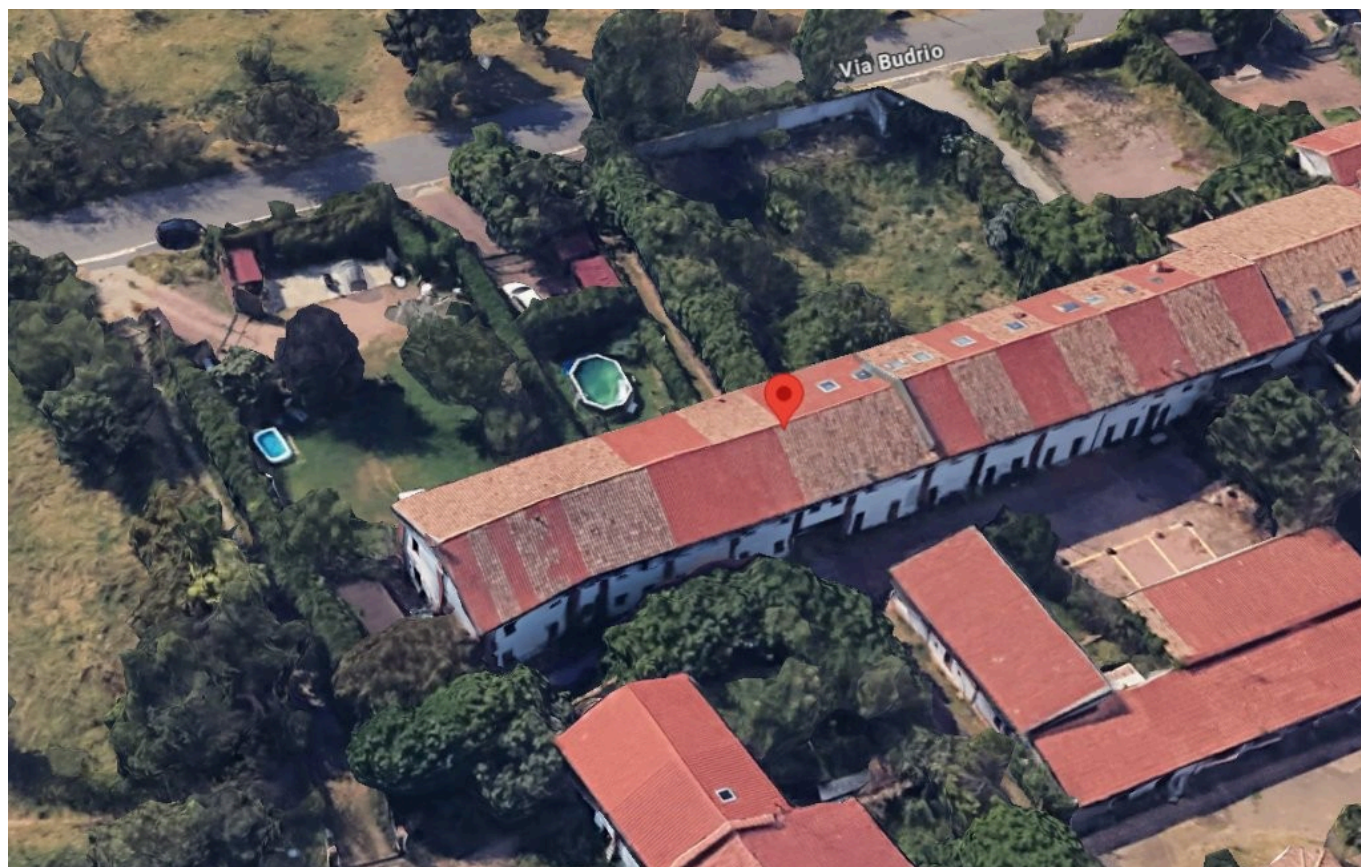
VISTA DEL COMPLESSO IMMOBILIARE

Il compendio residenziale di via Budrio 36 deriva dalla trasformazione di un ex corpo di cascina, oggi articolato in un edificio principale disposto su due piani fuori terra, allineato lungo il percorso interno di accesso, e in un corpo separato ad uso box auto ad un piano fuori terra. La struttura portante è presumibilmente in muratura di laterizio, con pilastri e setti in mattoni faccia a vista e tamponamenti intonacati e tinteggiati. La copertura è a falde, con orditura in legno a vista sul prospetto cortilizio e manto in tegole di laterizio; gronde e pluviali sono in lamiera metallica.

L'accesso avviene da via Budrio n. 36 mediante cancello carraio automatico scorrevole in ferro, munito di segnalazione di "passo carrabile" del Comune di Milano e impostato tra pilastri rivestiti in elementi prefabbricati. Oltre il cancello si sviluppa un percorso carrabile interno con fondo in terra, delimitato da un lato da recinzione metallica con rete arancione a protezione di cantiere e dall'altro da siepi e vegetazione arborea. Un secondo cancello in ferro, a due ante con portoncino pedonale integrato, introduce al cortile interno antistante il fabbricato residenziale.

Il prospetto principale dell'edificio si affaccia su un cortile pavimentato con masselli autobloccanti e fasce in lastre di cotto, con ai lati porzioni a verde in parte caratterizzate da crescita di vegetazione spontanea. Le facciate presentano un'alternanza di fasce verticali in mattoni a vista e superfici intonacate e tinteggiate di colore chiaro, con serramenti in legno a due ante, alcuni dotati di inferriate di sicurezza al piano terreno.
