**TRIBUNALE DI AVELLINO**

**RELAZIONE DELL'ESPERTO NOMINATO**

**Incaricato nella procedura di esecuzione immobiliare n. XXXXXX del R.G.**

**§ 3. Descrizione dei beni oggetto di stima – Lotto unico A**

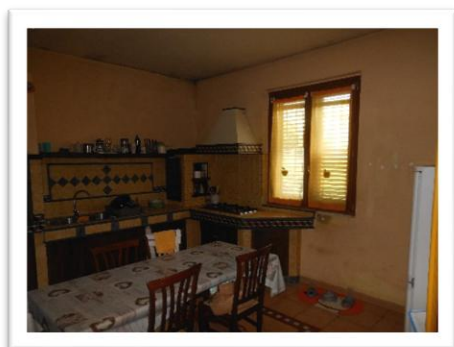
### **Descrizione del Lotto A – abitazione a piano rialzato**

L'abitazione, si compone da quattro camere, una cucina, un soggiorno/pranzo e due bagni, una veranda esterna di ingresso, il tutto disimpegnato da un corridoio centrale.

Le strutture portanti del fabbricato sono del tipo in cemento armato, travi e pilastri, mentre le tamponature sono in laterizi.

I solai di interpiano sono realizzati in latero cemento.

Le tramezzature interne sono realizzate con forati in laterizi, dello spessore di cm10.

I prospetti finiti con mattoni in calcestruzzo a faccia-vista.

L'immobile attualmente occupato, si presenta in un una scadente stato manutentivo, ed in mediocre stato di vetustà, il tutto derivante dalla non recente edificazione dell'intero fabbricato condominiale, e dalla carenza di manutenzione dell'abitazione

Sono da prevedersi, a breve e medio termine, interventi di manutenzione straordinaria, quali il rifacimento/ripristino delle facciate. La stuccatura e la pitturazione interna delle pareti dell'abitazione, compreso i soffitti dei vari vani.

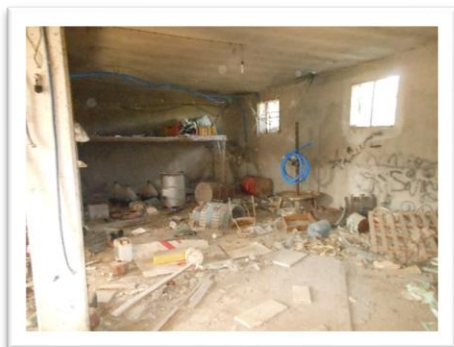
### **Descrizione del Lotto B – locali di deposito al piano Seminterrato -**

È composto da un ampio locale la paino seminterrato, con entro stante un ulteriore più piccolo locale di deposito. Il locale principale a cui si accede per mezzo di una porta carraia, che dagli atti urbanistici, acquisiti durante lo svolgimento del mandato dal CTU, risulta esser destinato deposito, può essere per la sua conformazione e realizzazione utilizzato anche come autorimessa.

Entrambi i vani godono di illuminazione diretta per mezzo di finestre che affacciano tutte liberamente all'esterno del fabbricato.

Non vi sono intonacati.

Non vi sono pavimentazioni.

Non vi sono le porte interne.

È presente una sola finestra in legno nel locale deposito interno, mentre sono assenti le interiate delle finestre del locale principale.

L'immobile attualmente, si presenta in un una scadente stato manutentivo, ed in mediocre stato di vetustà.

Sono da prevedersi, a breve e medio termine, interventi di manutenzione straordinaria, quali la realizzazione degli intonaci, delle pavimentazioni e delle inveterate esterne.

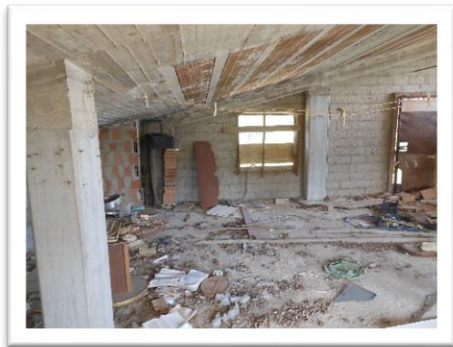
#### Descrizione del Lotto C – locale stenditoio -

Si compone in un unico locale in corso di costruzione al piano primo/Mansarda. Urbanisticamente risultate essere stato assentito come locale destinato a lavanderia.

Al piano si accede per mezzo di una scala esterna a due rampe, con strutture in cemento armato, scala ubicata sulla parete SUD/EST del fabbricato.

Il mansardato ha diverse altezze, sulla parete EST, lato anteriore del fabbricato è di metri 1,63, nella parte centrale è di metri 3.91, mentre quella posteriore, aperte Ovest è di metri 1,93. Di pertinenza del locale vi è un adiacente terrazzo, il cui solaio funge da copertura per parte della sottostante abitazione.

Lo stesso cespite, in corso di costruzione è privo di impianti, intonaci, pavimenti ed infissi sia interni che esterni.

L'immobile attualmente, si presenta in un una scadente stato manutentivo, ed in mediocre stato di vetustà.

Sono da prevedersi, a breve e medio termine, interventi di manutenzione straordinaria, quali la realizzazione degli intonaci, delle pavimentazioni e delle inveterate esterne.

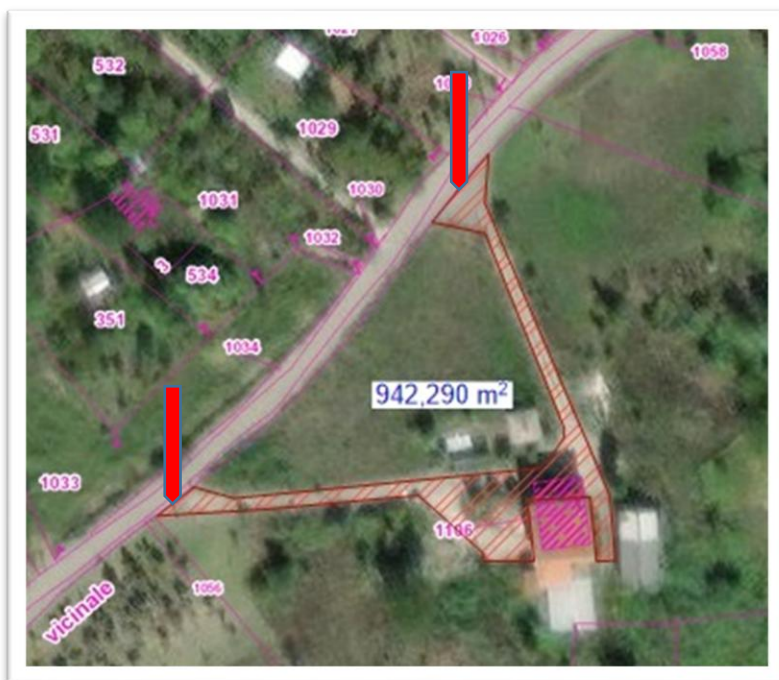
Tali accessi ai due viali in brecciato/calcestruzzo che

conducono al fabbricato sono entrambi localizzati lungo la via comunale XXXXXXXXXXXXXXXXXXXX, che a sua volta rappresenta il confine a Nord/Ovest del fondo in cui ricade il compendio oggetto di Pignoramento.

Gli stessi accessi non rappresentano un deprezzamento o un danno al fondo servente, essendo di fatto anche gli accessi al resto del fondo e non solo gli accessi al fabbricato staggiato.
