**PERIZIA TECNICA ESTIMATIVA – TRIBUNALE DI SASSARI**

**ALLEGATO D – STIMA IMMOBILIARE**

Tribunale di Sassari – Sezione Fallimentare  
Fallimento \*\*\*\*\*  
Fallimento N.7/2023  
GENNAIO 2026

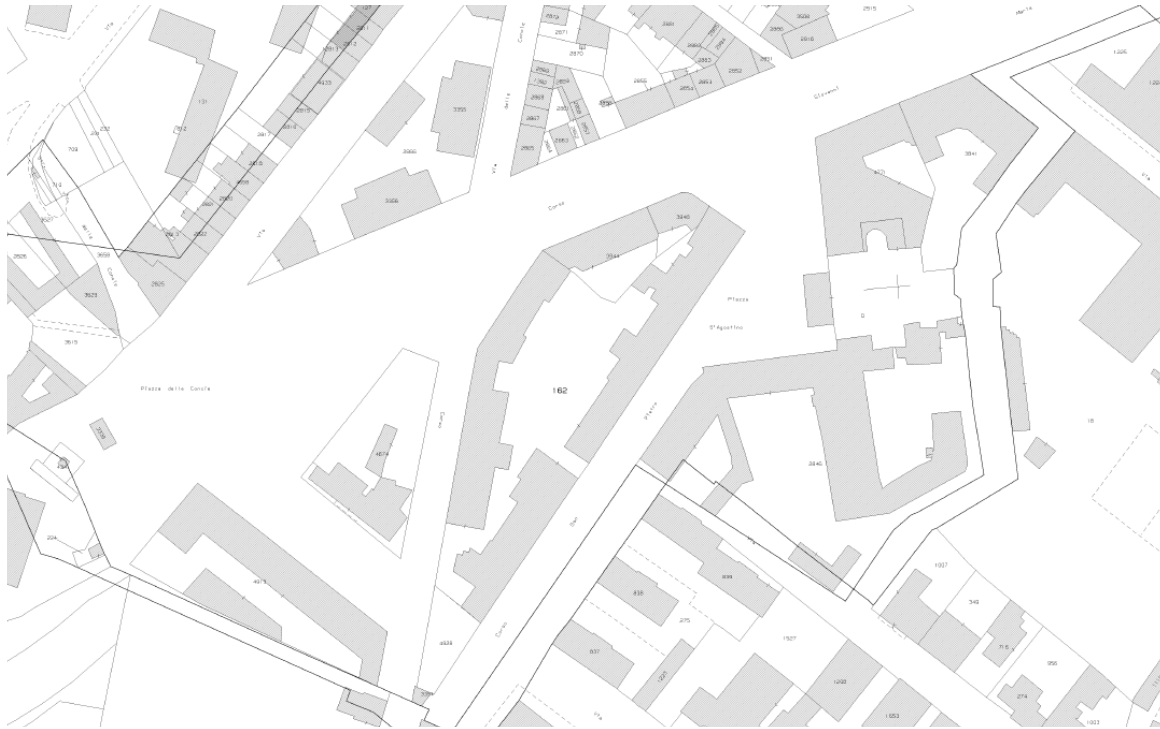
Il seguente stralcio della mappa catastale riguarda lo stato attuale, ovvero la situazione rilevabile da un’ispezione effettuata al giorno d’oggi. Si verifica il fatto che l’intera proprietà del complesso edilizio è riconducibile ad un’unica particella catastale che include tutti i quattro fabbricati di cui alle pagine precedenti ed il cortile interno.

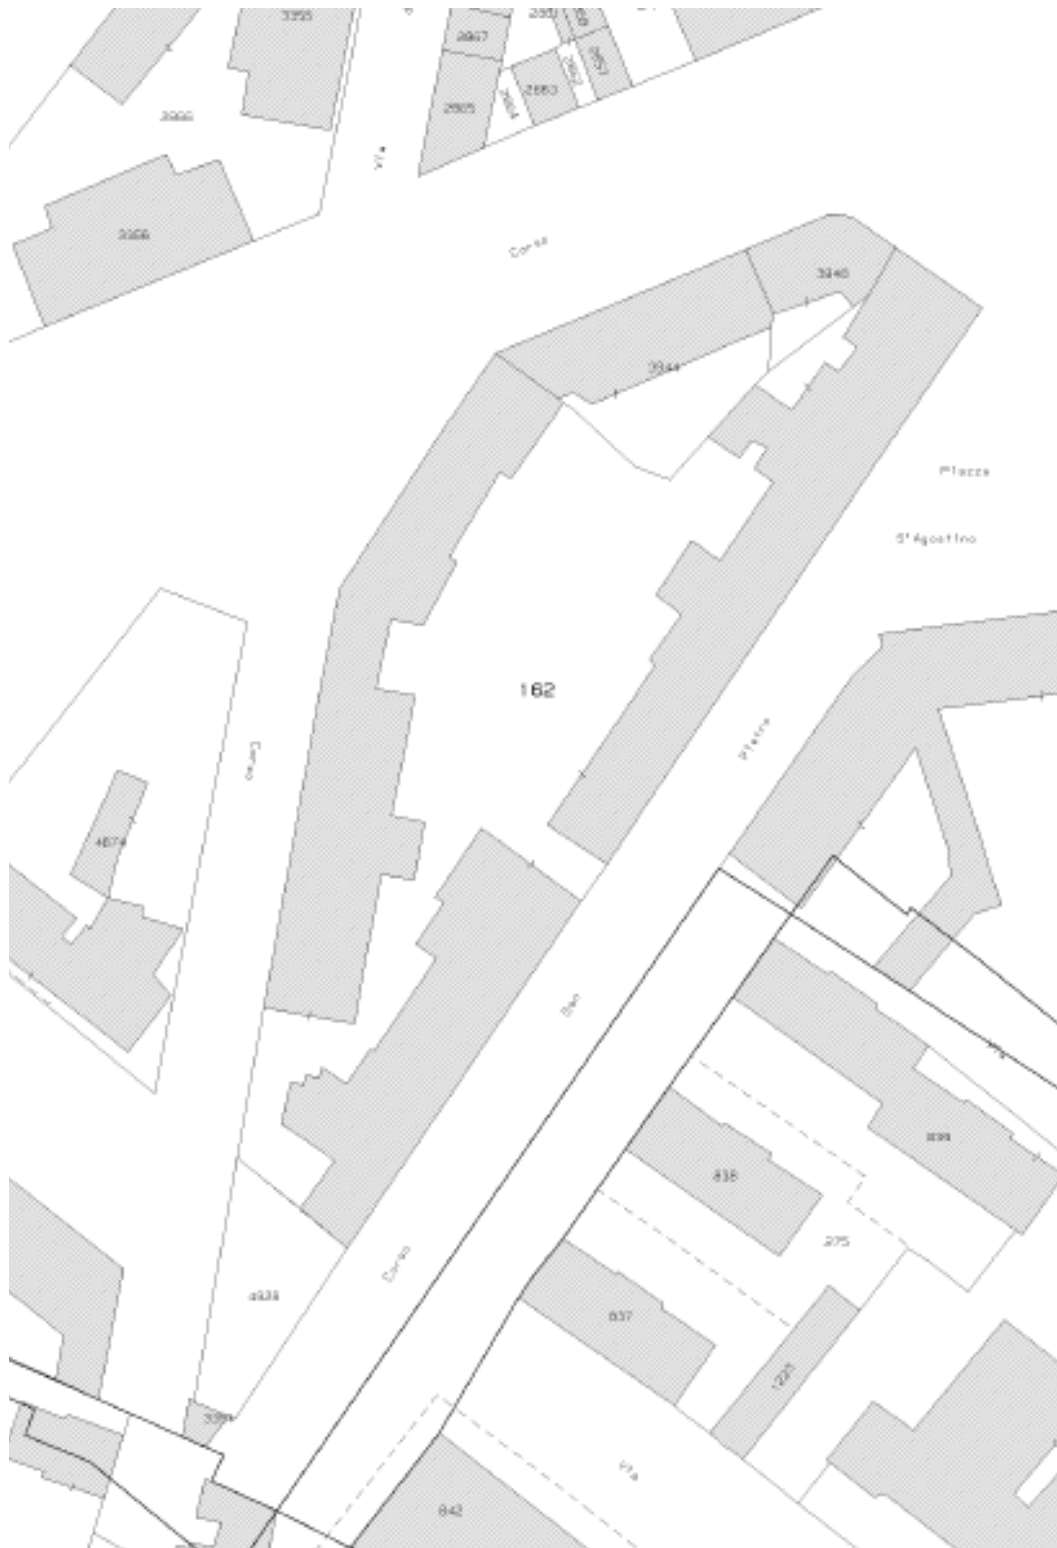
Alla pagina seguente, invece, lo scrivente riporta un ingrandimento della stessa immagine catastale sopra riportata e riguardante il solo isolato oggetto del presente studio. Lo scrivente anticipa sin da subito il fatto che il mappale 162 presenta una consistenza catastale assai maggiore rispetto a quella riportata nell'inventario delle terre civiche.

Tale circostanza, all'interno delle analisi svolte, ha sin da subito obbligato a dei ben precisi ragionamenti, anche alla luce di ciò che è oggi osservabile sui luoghi e ciò che è stato nei decenni trascorsi. Tale dinamica ha portato alla definizione del complesso edilizio attuale ma ha costretto agli approfondimenti svolti, finalizzati alla precisa perimetrazione del vincolo, evidentemente non riguardante l'intero mappale 162.

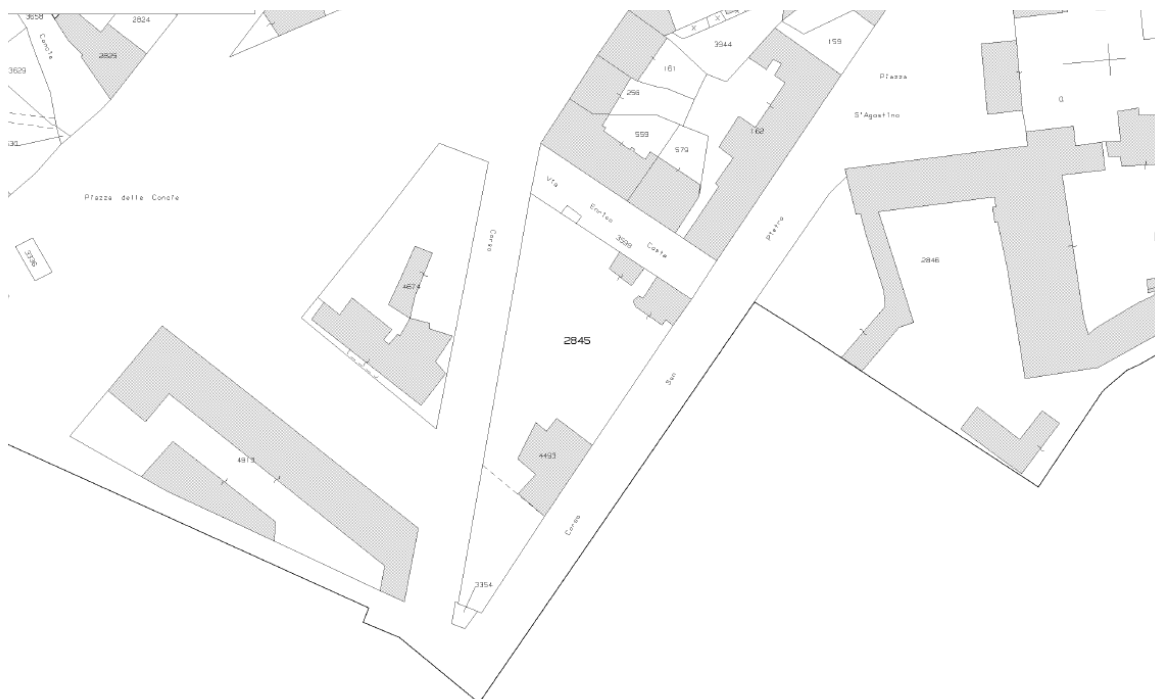
Nel seguito, invece, lo scrivente riporta uno stralcio catastale riferibile alla configurazione in mappa al 01/01/2014. La situazione catastale riferita a tale data, come si evince sin da una sommaria analisi risulta essere assai diversa e differente da quella attuale.

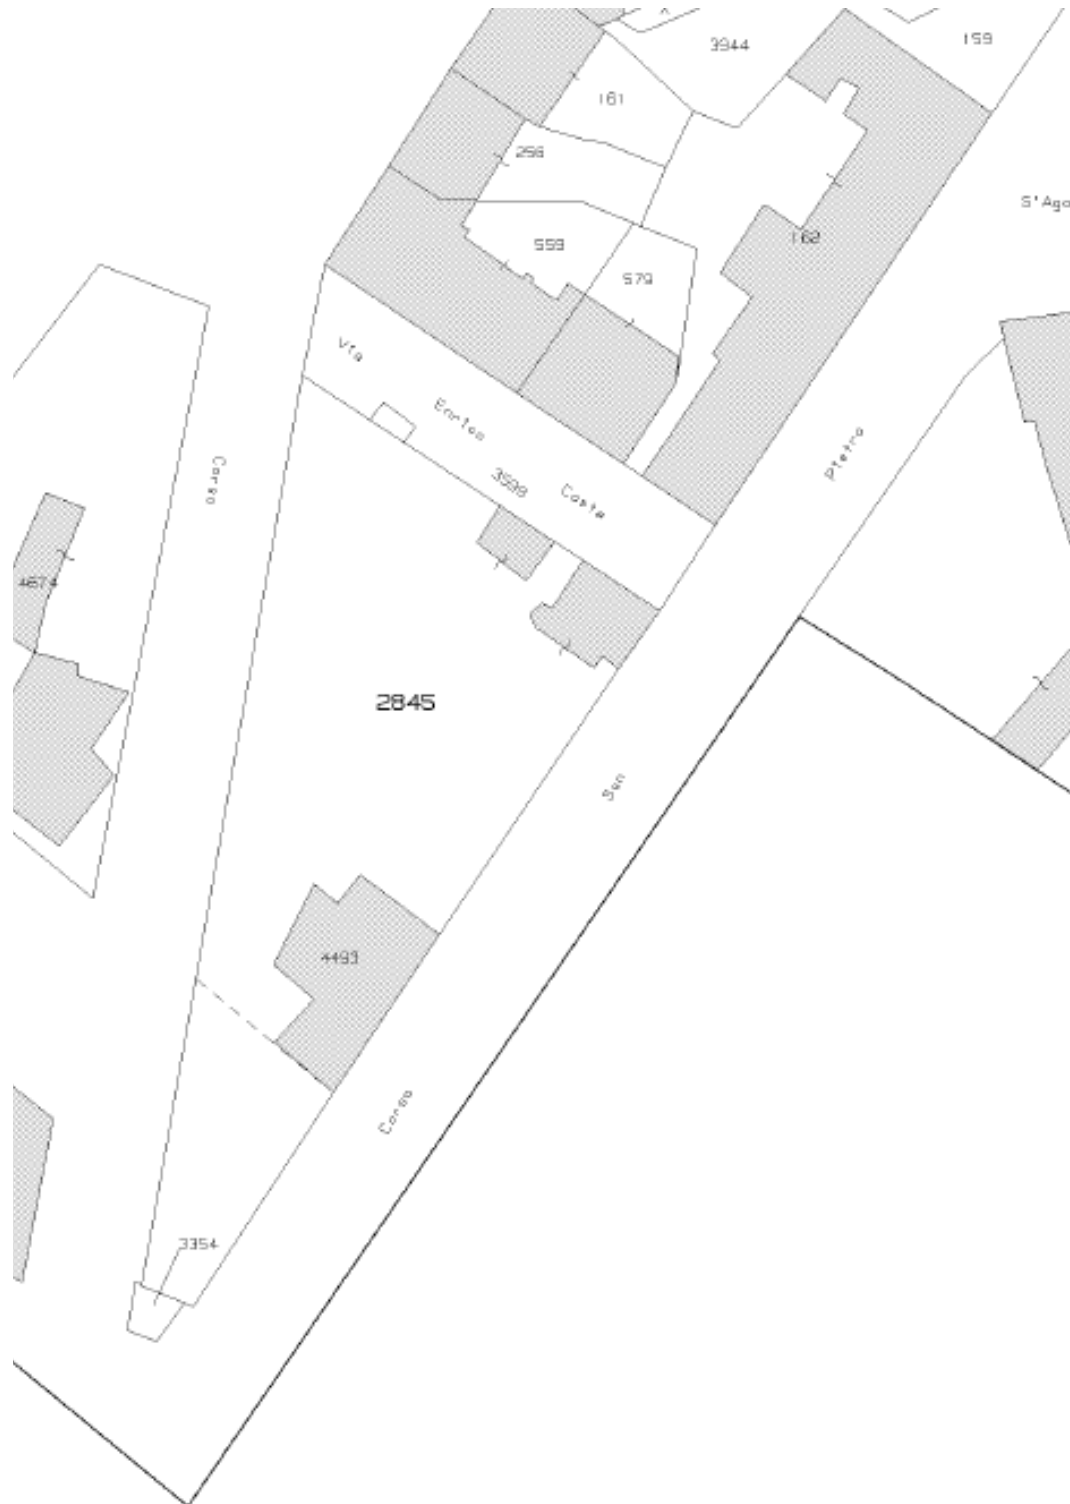
Alla pagina seguente, invece, lo scrivente riporta un ingrandimento della stessa immagine catastale sopra riportata e riguardante il solo isolato oggetto della sopra citata nota tecnica. Lo scrivente anticipa sin da subito il fatto che il mappale 2845, ora soppresso ed accorpato al mappale 162, presenta una consistenza catastale assai minore rispetto a quella dello stesso mappale 162. La consistenza riportata nell'inventario delle terre civiche riguarda, dunque, unicamente una parte dell'intero complesso edilizio.

In considerazione dell'inventario delle terre civiche della R.A.S. unicamente la parte in precedenza occupata dal mappale 2845 presenta il vincolo individuato.

Le parti di territorio esterne dal perimetro del mappale 2845 non risultano gravate dal vincolo. Tale circostanza viene sottolineata da parte dello scrivente in quanto è stata reperita una mappa prodotta dal Comune di Sassari che riporta come gravata dall'uso civico l'intera particella 162, in luogo della sola parte del mappale 2845. Quanto sopra risulta un'incongruenza che definisce quanto perimetrato dal Comune di Sassari con quanto censito dalla Regione Sardegna.

Riassumendo, dunque, il Comune di Sassari indica nelle proprie planimetrie l'intero mappale 162 come assoggettato a vincolo di uso civico, nonostante la stessa Regione Sardegna si limiti a perimetrare lo stesso vincolo con il solo mappale 2845 che del 162 ne rappresentava in origine solo una parte (antecedentemente alla fusione catastale avvenuta). Deve dunque segnalarsi l'incongruenza che porta a ritenere sottoposti al vincolo di uso civico unicamente i fabbricati che ricadono, anche solo parzialmente, all'interno della vecchia perimetrazione del mappale 2845. Quanto esterno alla perimetrazione del mappale 2845 non può ritenersi allo stato attuale assoggettato al vincolo di uso civico.

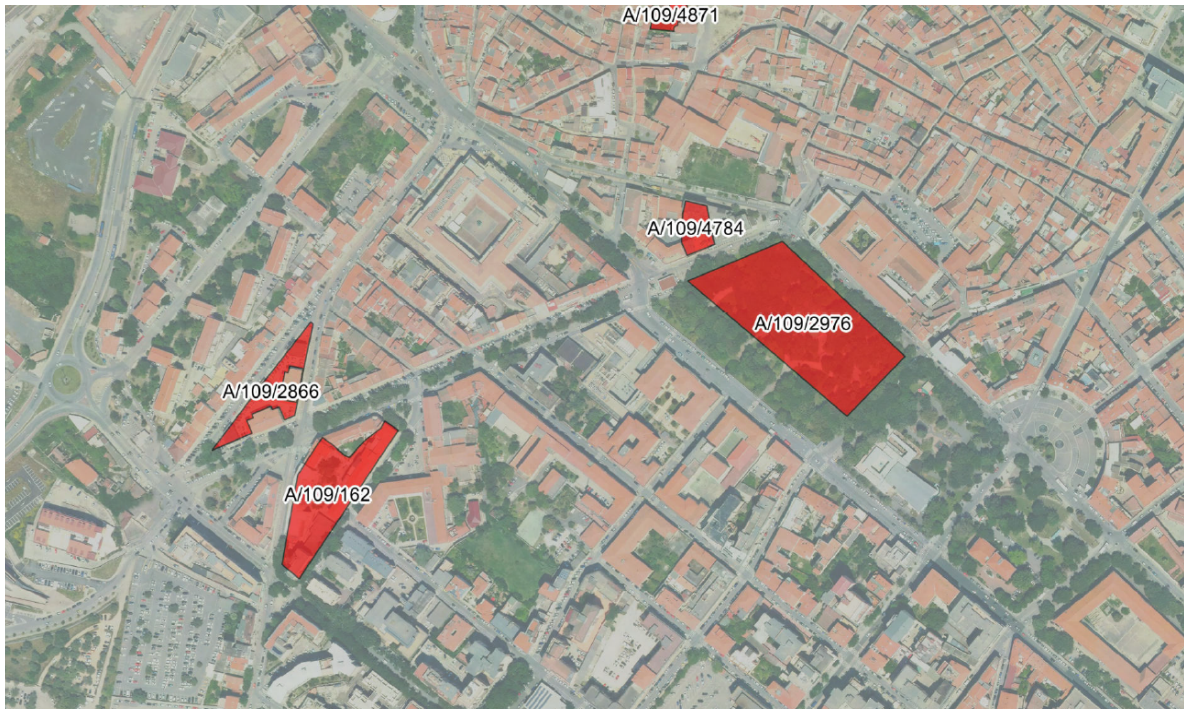
Di seguito si riporta, invece, quanto erroneamente perimetrato dal Comune di Sassari all'interno dei propri allegati.
