PERIZIA TECNICA ESTIMATIVA – TRIBUNALE DI SASSARI

ALLEGATO D – STIMA IMMOBILIARE

Tribunale di Sassari – Sezione Fallimentare
Fallimento *****
Fallimento N.7/2023
GENNAIO 2026

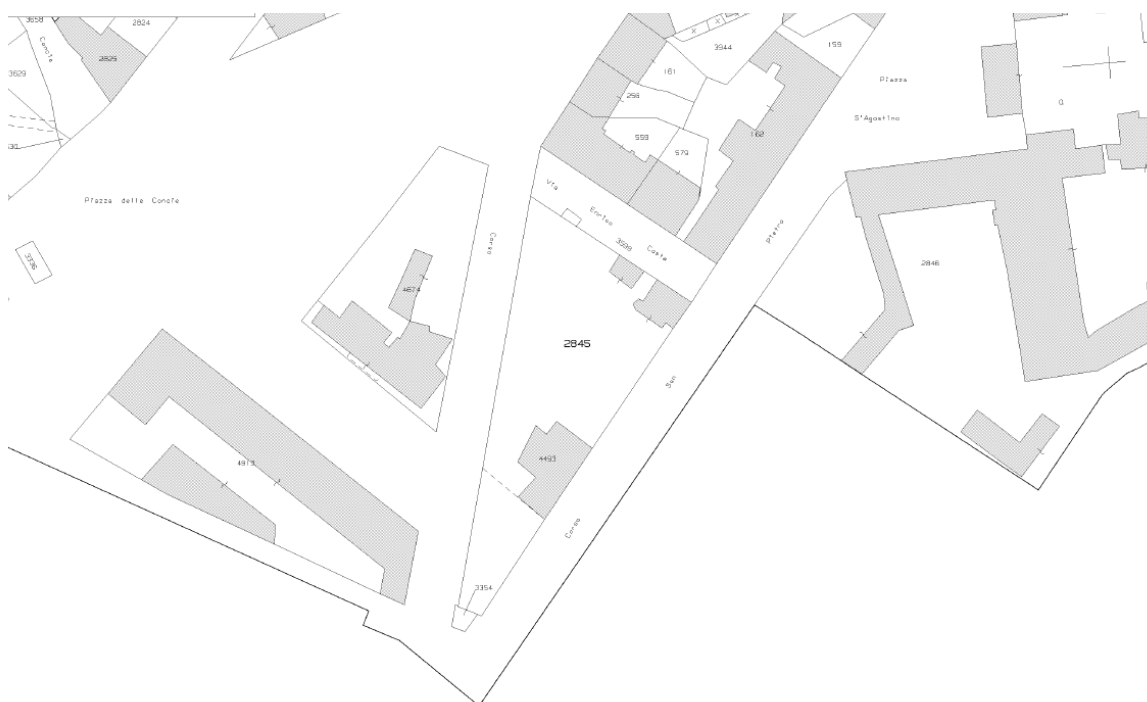
Nel seguito, invece, lo scrivente riporta uno stralcio catastale riferibile alla configurazione in mappa al 01/01/2014. La situazione catastale riferita a tale data, come si evince sin da una sommaria analisi risulta essere assai diversa e differente da quella attuale.
