# TRIBUNALE ORDINARIO - AREZZO

### 178/2024

## CONSULENZA ESTIMATIVA GIUDIZIARIA

**A** **studio** a MONTEVARCHI via Cennano 82, quartiere studio medico, della superficie commerciale di **135,00** mq per la quota di 1/1 di piena proprietà ( \*\*\* DATO OSCURATO \*\*\* )

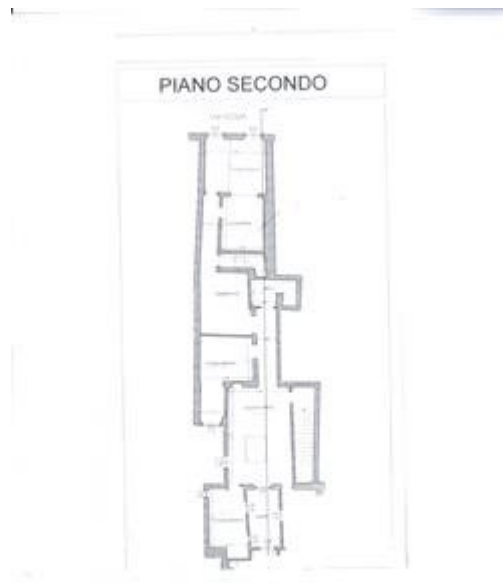
Costi di regolarizzazione:

- Sanzione Amministrativa, Oneri e Diritti di Segreteria : €5.300,00
- Spese Tecniche: €4.000,00
- Messa in Pristino Comprensiva di Pratica Tecnica: €2.500,00
