Esecuzione Immobiliare R.G.Es. 318/2024

PERIZIA DI STIMA IMMOBILIARE PER PUBBLICITA'

LOTTO 1

Tipologia di immobili: "A/3": appartamento di tipo economico, sito nel comune di Palermo, in Via Conceria,
77/B, f. 39, p.la 3380, sub 9, 10, 11, 12, 13, 14;

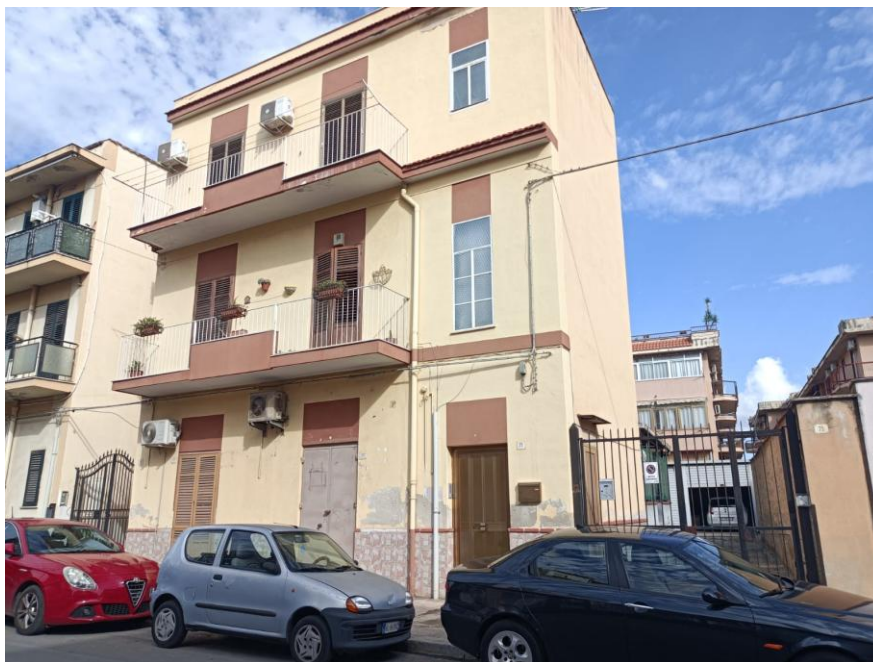
Nella facciata esterna della palazzina sono presenti distacchi di intonaco e rigonfiamenti della trave e del cornicione di copertura, nella porzione bassa del prospetto l'umidità di risalita trova sfogo al di sopra della fascia di mattoni in pietra. All'interno dell'appartamento, nelle pareti, sono molto vistosi gli effetti diffusi di umidità di risalita e di condensa per la insufficiente areazione dovuta anche alla ridotta superficie fenestrata.

Foto 1: palazzina di ubicazione dell'appartamento

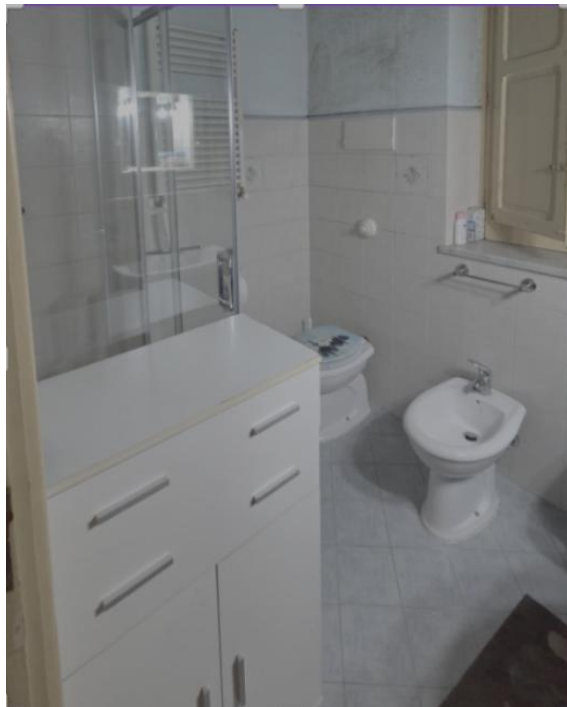
**Foto 6: wcd con finestra sulla corte. Visibili
effetti di condensa sulle pareti (ed anche sul soffitto)**

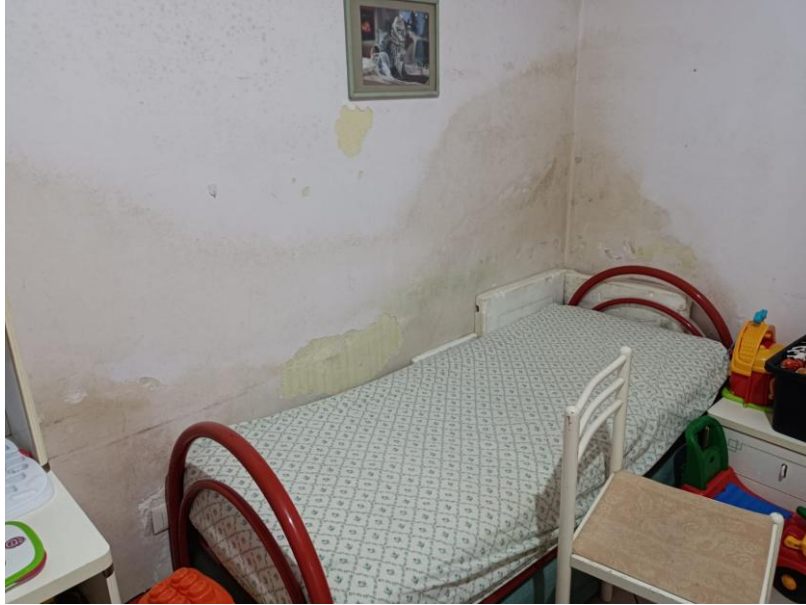
Foto 7: umidità di risalita presente in modo generalizzato, qui con effetto molto vistoso
(prima stanza dalla cucina in fondo a sinistra)

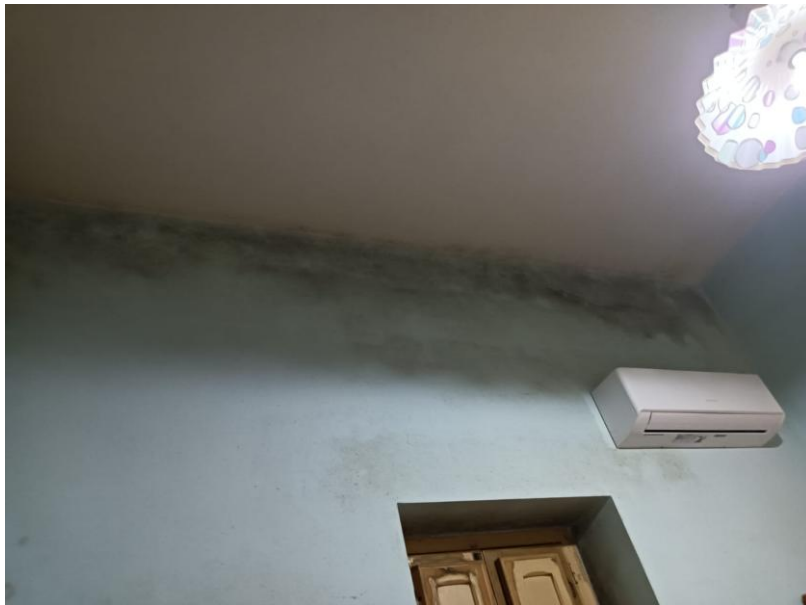
Foto 8: effetti di condensa più accentuati nella stanza dalla cucina in fondo a destra (oltre che
nel wcd)

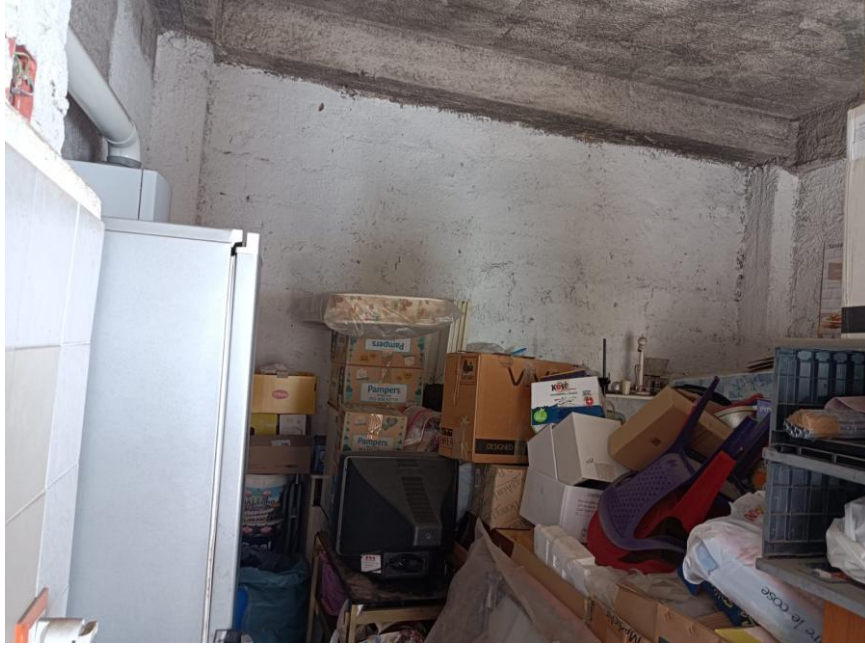
Il locale presenta umidità di risalita che insiste nelle fasce basse delle pareti, sia all'esterno sia all'interno, ed ha finiture "grezze". Queste condizioni, pur essendo negative, sono meno pregiudizievoli di quanto non lo sarebbero per un locale ad uso abitativo.

Foto 5: parete di fondo e struttura in c.a.

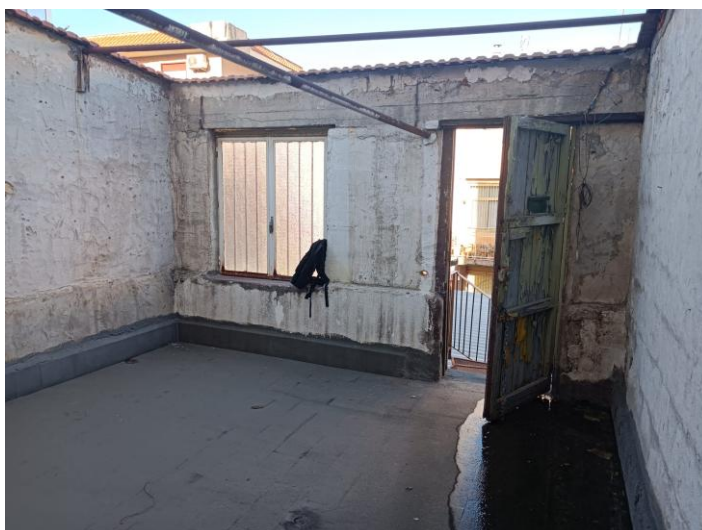
L'assenza della copertura espone la pavimentazione alle intemperie, all'atto della visita si presenta del ristagno, potenzialmente nocivo, se assorbito, soprattutto per il sottostante solaio.

**Foto 4: interno dell'unità e interno della facciata di prospetto ristagno
sull'impermeabilizzazione**
