TRIBUNALE DI POTENZA SEZIONE CIVILE

CONSULENZA TECNICA D'UFFICIO

*Piena Proprietà (quota 1/1) dell'appartamento in **Potenza (PZ)** Via Parigi n. 42 Lotto 11 Scala B Interno 6 Piano 2 - 5 NCEU foglio 46 part 2379 sub 47*

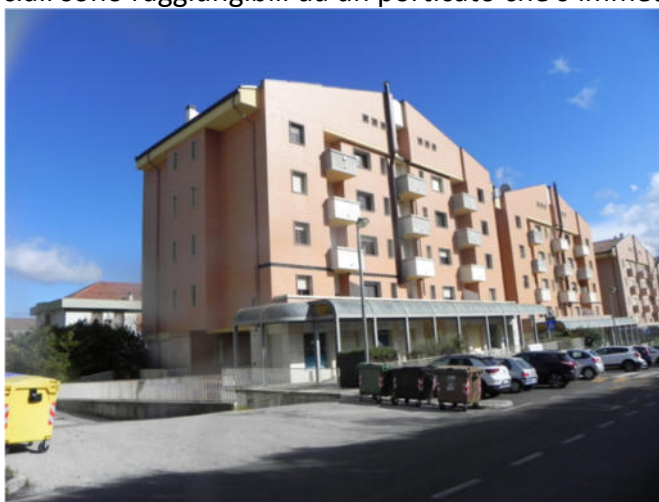
Al piano terra sono disposti i locali commerciali, mentre ai restanti piani sono disposti gli alloggi con balconi aggettanti.

Gli alloggi e i locali commerciali sono raggiungibili da un porticato che s'immette alla strada pubblica.

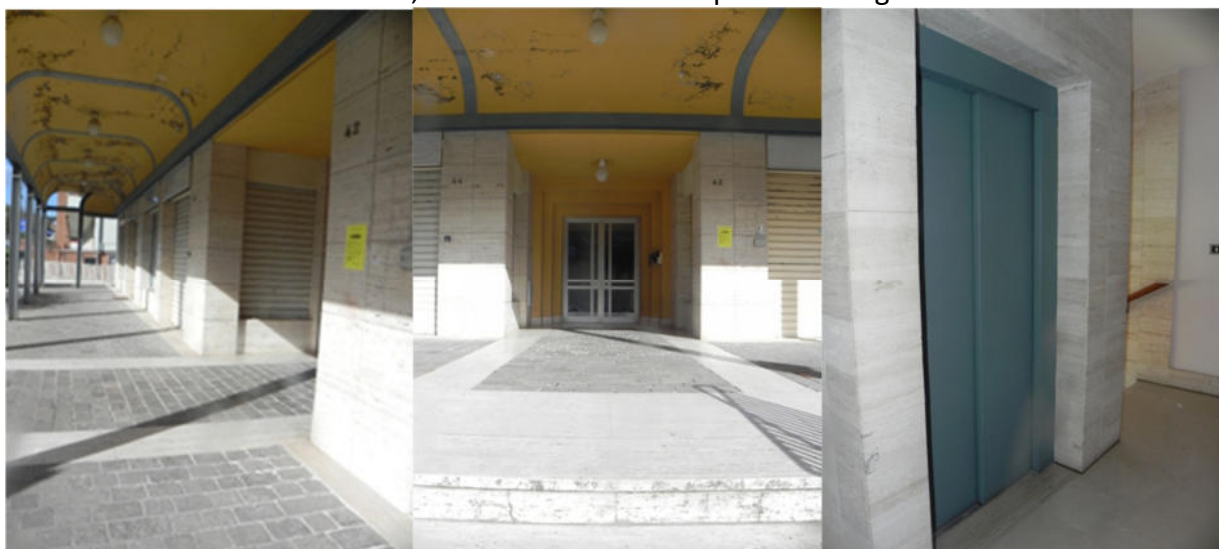
L'appartamento pignorato posto al 2° piano è accessibile da una scala interna ad uso condominiale munita di ascensore, con porta a destra salendo le scale. Il vano scala è completo di tutte le rifiniture interne con pareti intonacate e imbiancate, il pavimento e le rampe di scala sono rivestite con lastre di marmo con munito di corrimano, mentre le finestre e il portone d'ingresso sono in alluminio.

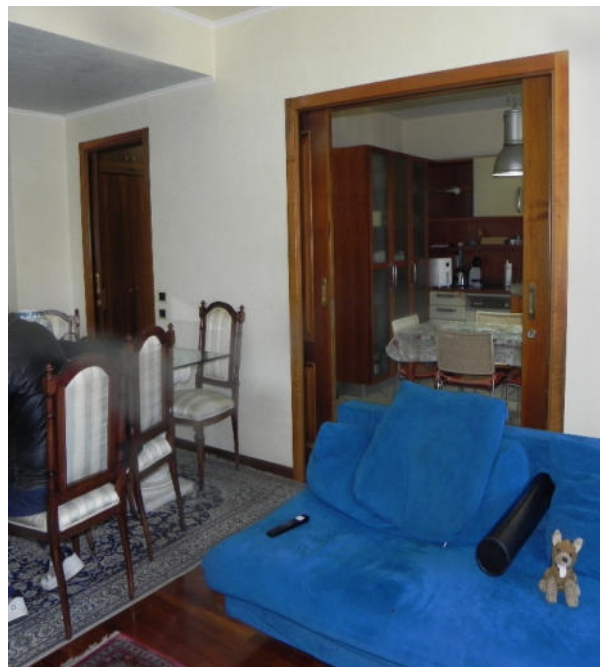
soggiorno/salotto

La pavimentazione dell'appartamento è in parquet di legno ad eccezione della cucina e dei bagni rivestiti con mattoni in gres porcellanato, mentre le pareti in piastrelle ceramicate.

Le pareti delle camere e del salotto sono tutte intonacate e tinteggiate.

Le porte interne sono in legno e gli infissi esterni in alluminio a taglio termico di colore marrone con vetrocamera e tapparelle in PVC.

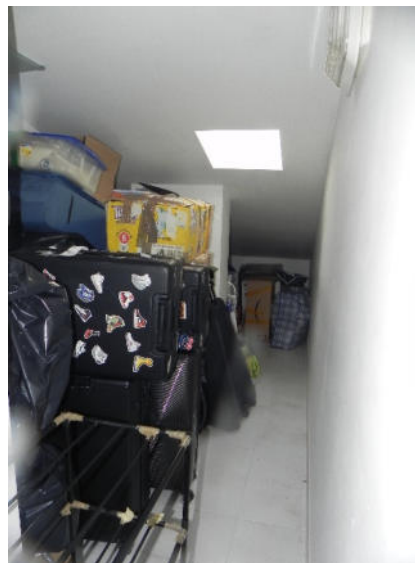
La pavimentazione del locale soffitta è in gres porcellanato, mentre le pareti sono intonacate e imbiancate, con una finestra lucernaio che consente di illuminare il sottotetto.

Il locale soffitta è privo dell'impianto idrico, fognario ed elettrico, si presenta in **buono stato di conservazione e manutenzione**.

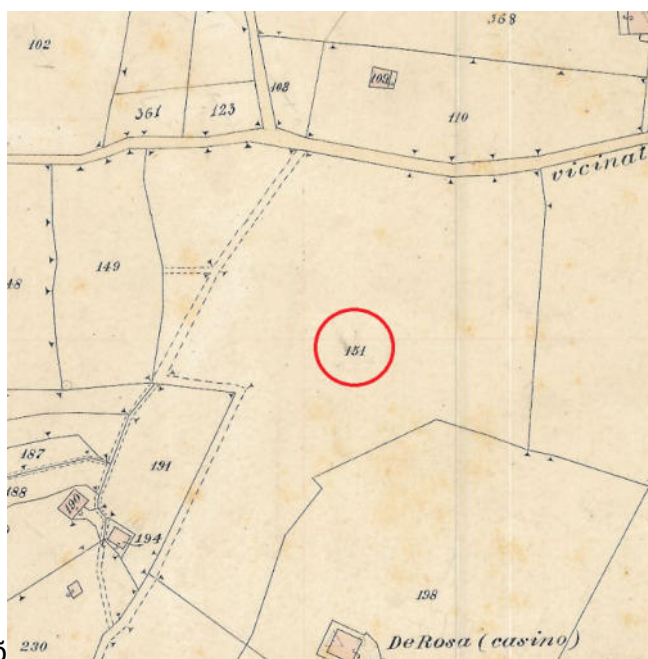
mappa d'impianto

L'unità immobiliare NCT foglio 46 part 2379 veniva generata con FRAZIONAMENTO del 10/08/1995 in atti dal 10/08/1995 (n. 3020.2/1995) dalla particella1433.

L'unità immobiliare NCT foglio 46 part 1433 veniva generata con VARIAZIONE GEOMETRICA del 10/08/1995 in atti dal 10/08/1995 (n. 3020.1/1995) dalle particelle 409, 459, 1089, 1427, 1439, 1483, 1489, 1516, 1542.

Tutte originate dalla nativa particella 151 soppressa con FRAZIONAMENTO del 24/05/1988 in atti dal 21/03/1992 (n.502.112/1988).

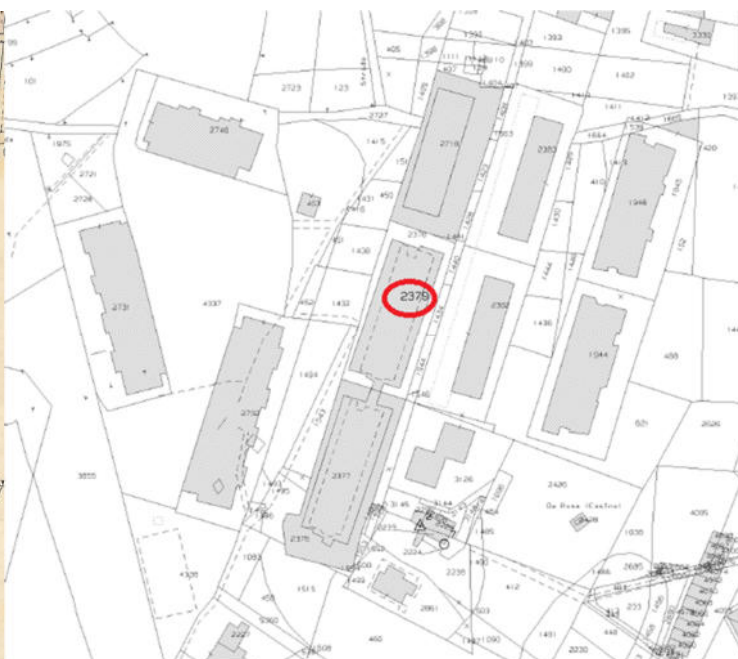
mappa attuale

In merito alla storia catastale dell'unità immobiliari pignorata veniva così censite per costituzione del 14/11/1995 in atti dal 15/11/1995 (n. A03818.2/1995)
