TRIBUNALE DI SANTA MARIA CAPUA VETERE

N°281/25 R.G.E.

LOTTO UNICO

VIA NAZIONALE APPIA N.150 – SAN TAMMARO (CE)

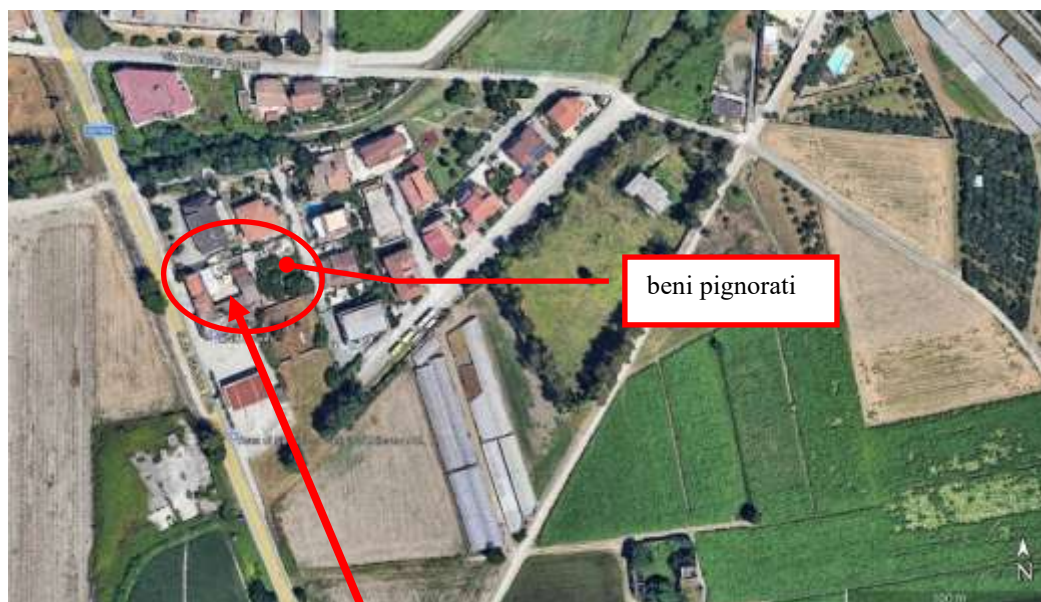
Figura 1 Localizzazione delle particelle pignorate

Inoltre, a seguito della sovrapposizione **[all. n. 6]** tra la foto satellitare e la mappa catastale elaborata dalla SOGEI **[all. n. 7]**, è stata riportata l'individuazione dei beni oggetto del pignoramento (Figure 1 e 2).

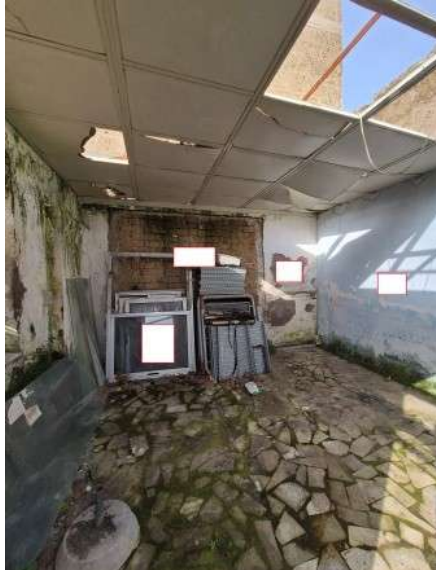
3,65 m a 3,40 m, un secondo deposito al piano terra pertinenziale privo di copertura ma con una struttura in ferro di sostegno di quella che era la copertura con altezza variabile da 4,35 m a 2,75 m; completa il lotto unico il terreno pertinenziale pavimentato con una tettoia dell'altezza utile interna variabile da 3,10 m a 2,65 m **[all. n. 8]** (Figure 8 - 31).

Figura 28 deposito pertinenziale al piano terra p.lla 53
