# TRIBUNALE ORDINARIO - SAVONA

**18/2021**

## **CONSULENZA ESTIMATIVA GIUDIZIARIA**

**LOTTO 1****1. IDENTIFICAZIONE DEI BENI IMMOBILI OGGETTO DI VENDITA:**

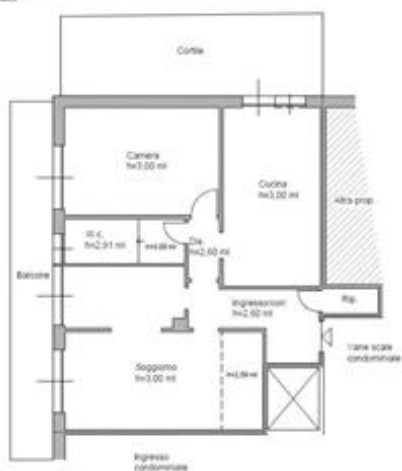
Planimetria appartamento

Raggiunto l'ingresso dell'alloggio, in senso orario progressivo abbiamo: un ingresso/disimpegno un ripostiglio, un ampio soggiorno, un WC una camera da letto ed infine un'ampia cucina.

Planimetria alloggio  
Piano Realizzato
