# TRIBUNALE ORDINARIO - BUSTO ARSIZIO

## CONSULENZA ESTIMATIVA GIUDIZIARIA

## LOTTO 1

**A** **appartamento** a FERNO Via trieste 13, della superficie commerciale di **210,01** mq per la quota di 1/1 di piena proprietà ( \*\*\* DATO OSCURATO \*\*\* )

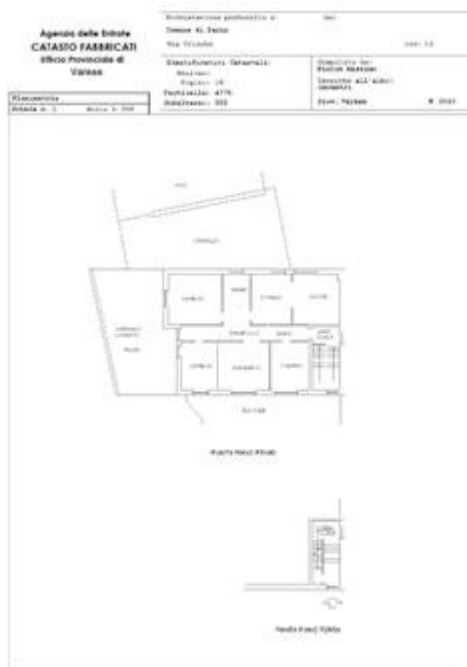
descrizione	consistenza		indice		commerciale
abitazione	155,93	x	100 %	=	155,93
terrazzo scoperto	72,09	x	30 %	=	21,63
terrazzo coperto	58,11	x	40 %	=	23,24
balcone	30,71	x	30 %	=	9,21
<b>Totale:</b>	<b>316,84</b>				<b>210,01</b>
