TRIBUNALE DI VICENZA
SEZIONE ESECUZIONI IMMOBILIARI
PROCEDURA N. 258/2025 RIUNITA
ALLA PROCEDURA N. 160/2025 RGE
ELABORATO PERITALE - PRIVACY

Lotto Unico

Identificazione beni: Beni in Malo (VI), Via Liston San Gaetano n. 17 int. 8

Dati Catastali: N.C.E.U., foglio 5, p.lla 1958 - sub. 17 (A/2) e
39 (C/6) per il diritto di 1/1 della piena proprietà

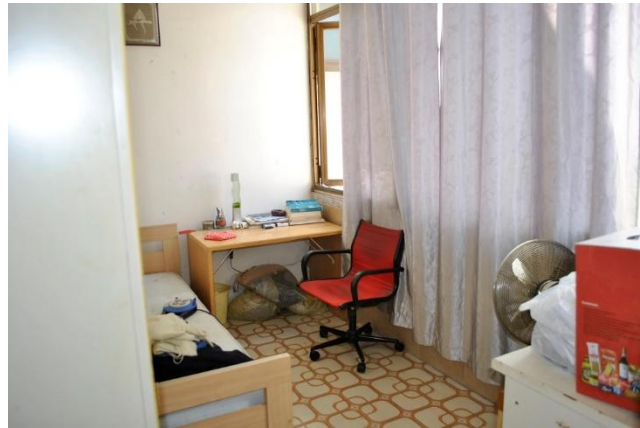
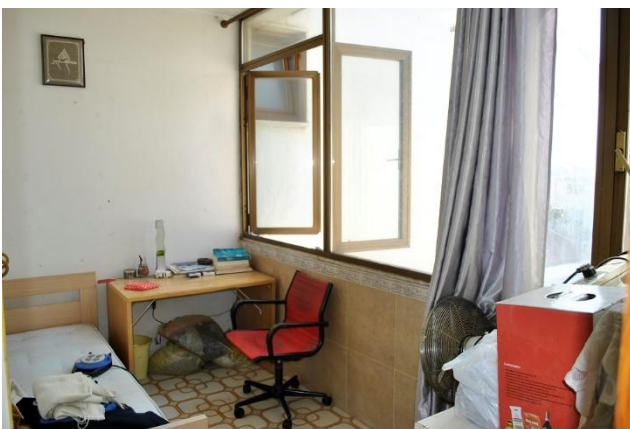
Foto 16 – terrazza chiusa – P.3

Foto 17 – terrazza chiusa – P.3

Da un confronto tra la documentazione depositata presso l'U.T.C. di Malo e lo stato dei luoghi rilevato in sede di sopralluogo, si rilevano alcune difformità interne e prospettiche; inoltre è stata rilevata la chiusura della loggia collocata a sud al fine di ricavare un ulteriore vano.

Le difformità rilevate potranno essere regolarizzate attraverso pratica S.C.I.A. in sanatoria, per le opere interne e prospettiche, mentre la chiusura della loggia non può essere regolarizzata in quanto la chiusura di tale ambiente impedisce il rispetto del rapporto aero-illuminante del soggiorno, per tale motivo il serramento dovrà essere rimosso con il conseguente ripristino dello stato autorizzato.

- € 2.000,00 per la pratica S.C.I.A. in sanatoria, comprensivo di sanzione amministrativa minima;
- € 1.000,00 per il ripristino dello stato autorizzato della loggia attraverso rimozione dei serramenti e loro smaltimento.

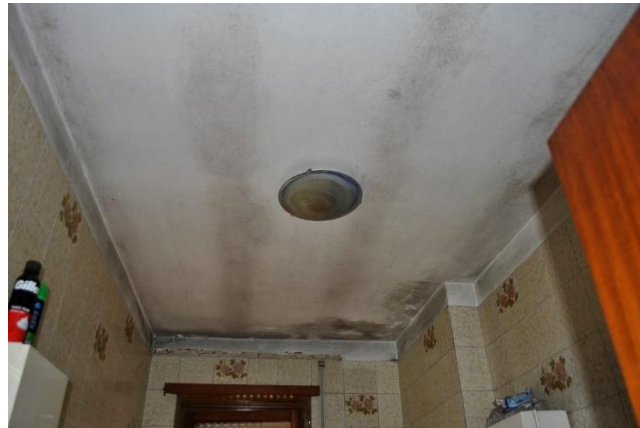
Foto 26 – bagno P.3 - soffitto
