# TRIBUNALE ORDINARIO - TORINO

### 609/2025

## CONSULENZA ESTIMATIVA GIUDIZIARIA

**A** **monocale** a TORINO Via Sesia 22, quartiere Barriera di Milano, della superficie commerciale di **19,36** mq per la quota:

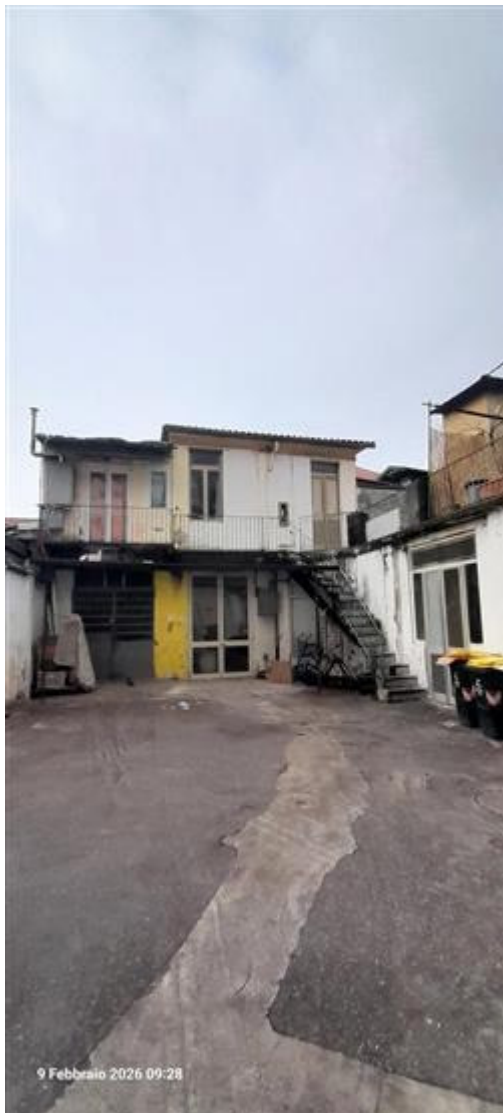
Il condominio di via Sesia n. 22 è composto da un fabbricato principale elevato a tre piani fuori terra, oltre ad un piano interrato, e da un basso fabbricato posto nel cortile elevato a due piani fuori terra.

*Facciata stabile cortile interno*

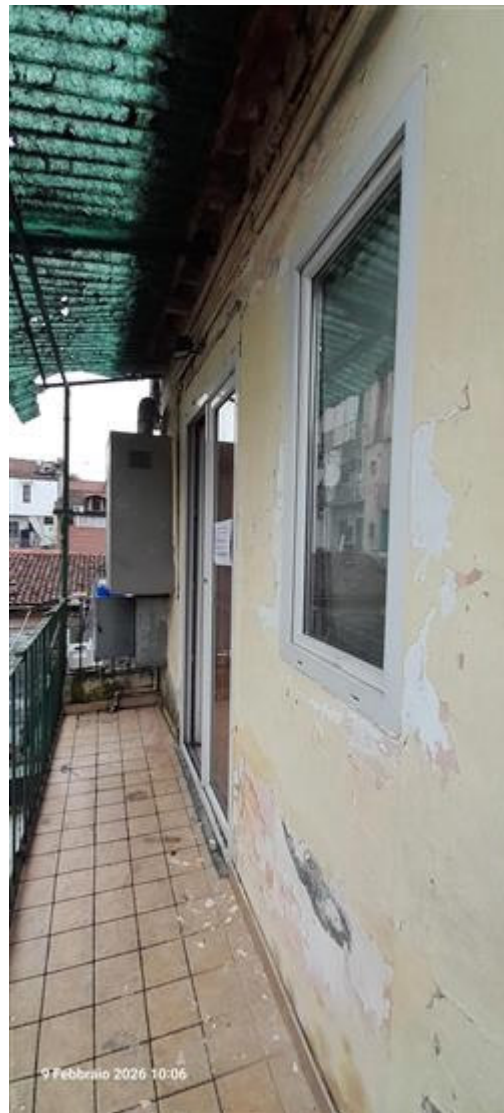
Il serramento di ingresso all'unità immobiliare è in pvc e vetro, il ballatoio è protetto da pensilina in struttura metallica con copertura in ondulina. La copertura, a falda unica, è in lastre di fibrocemento su struttura in legno.

*Vista ingresso da ballatoio*

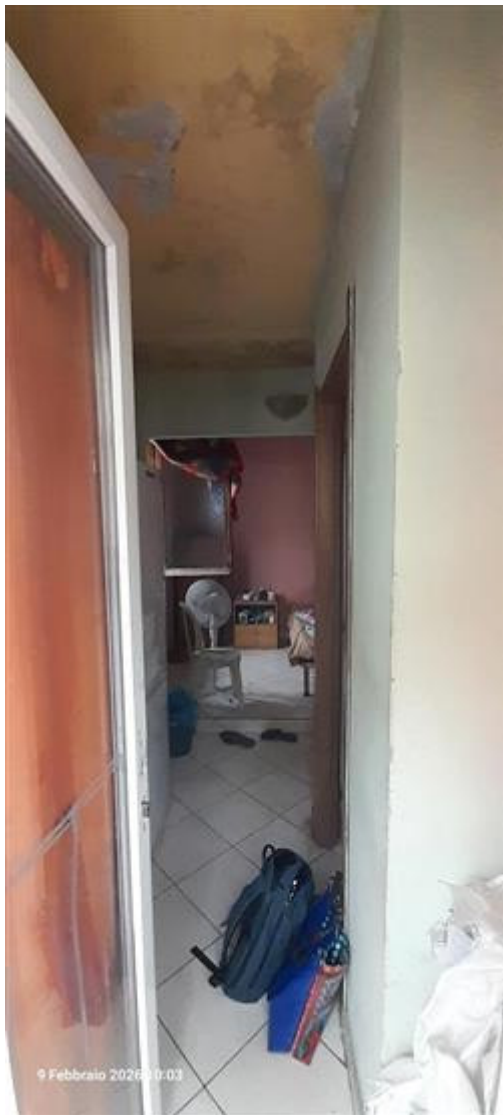
*Vista ingresso*

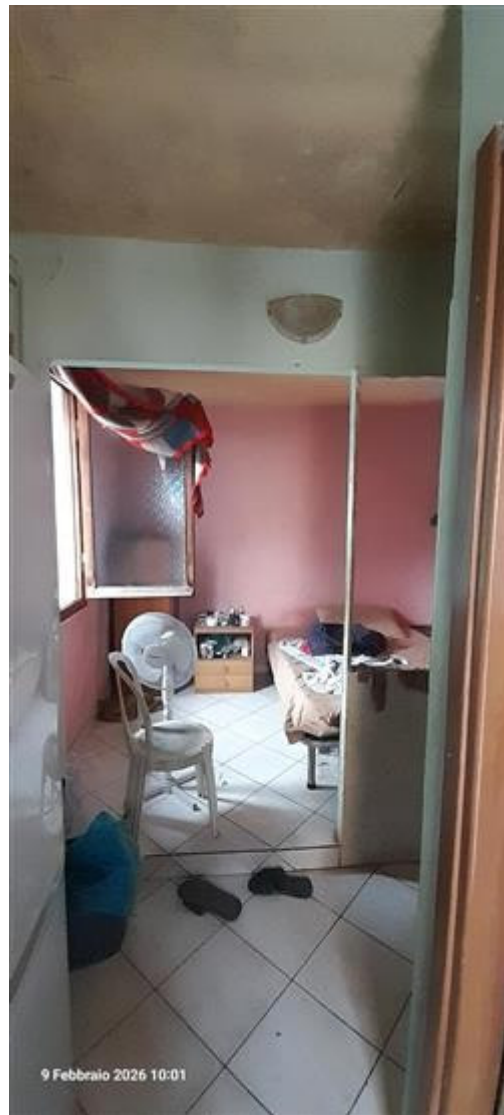
Altezza interna dei locali è di 250/260 cm. L'immobile è in pessimo stato di conservazione e necessita di interventi manutentivi.

*Vista interna*

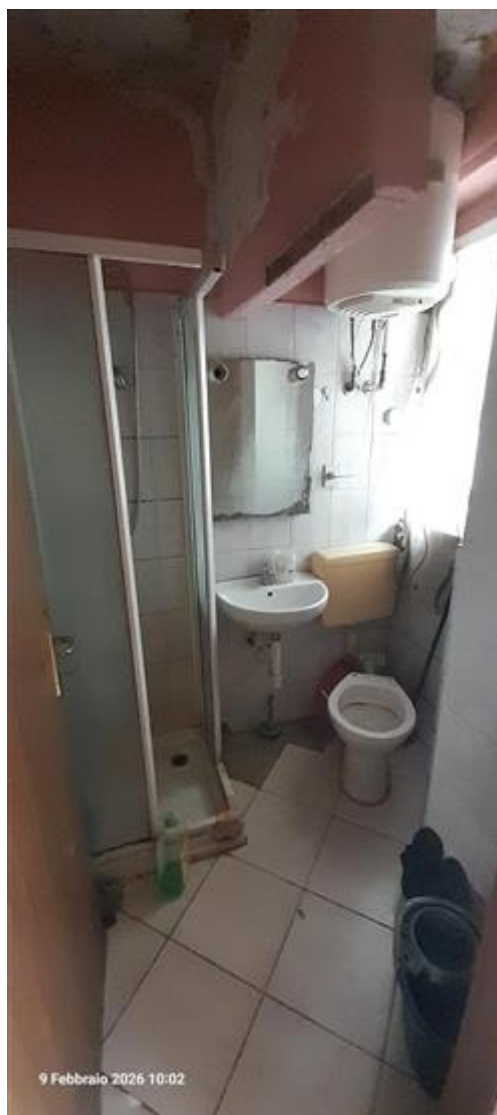
Il bagno dispone di doccia, lavabo e WC; presenta pavimentazione in graniglia e rivestimento alle pareti in piastrelle di ceramica per un'altezza pari a 200 cm. L'angolo cottura è dotato di rivestimento in ceramica per un'altezza pari a 200 cm

*Bagno*

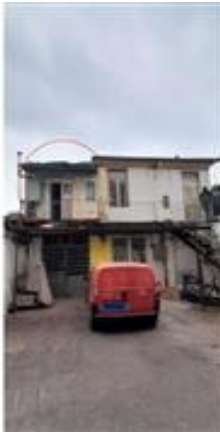
Vista facciata unità immobiliare - cortile interno

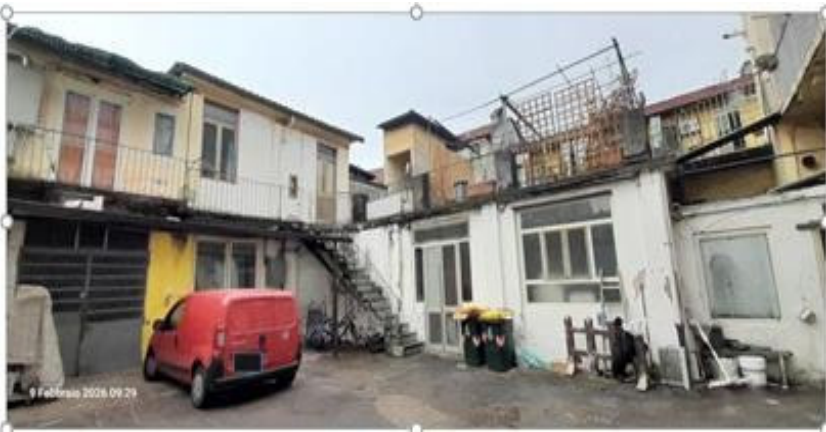
Vista cortile interno Via Sesia 22
