# TRIBUNALE DI LOCRI

### RELAZIONE DI CONSULENZA TECNICA D'UFFICIO

**PROCEDIMENTO DI ESECUZIONE N. 16/2024 R.Es.I.**

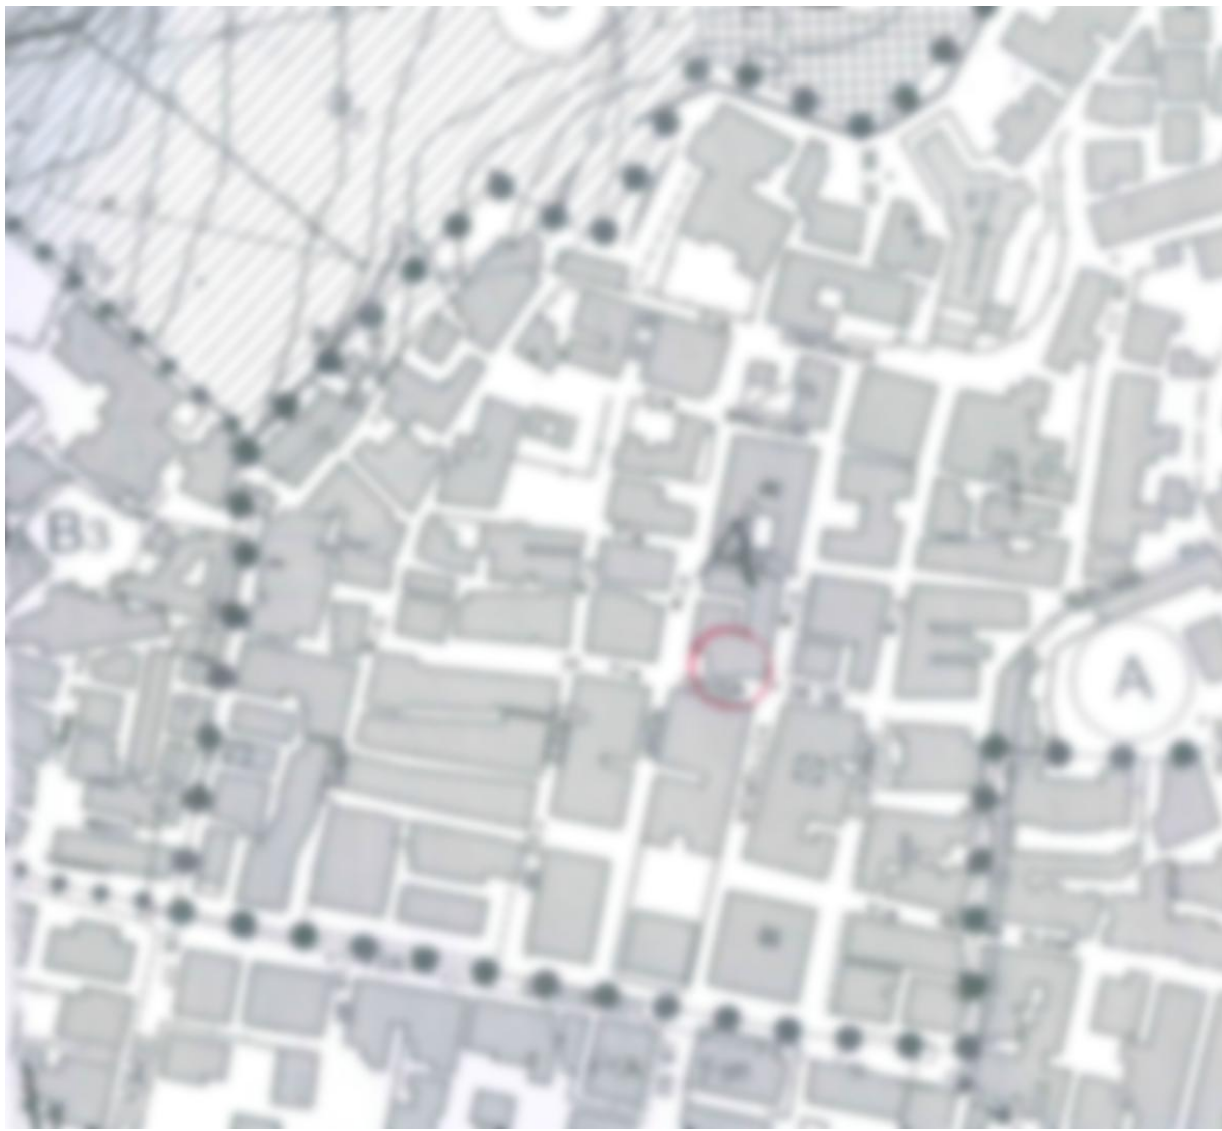
Stralcio del PRG

Il bene si trova ai sensi del PRG vigente nel Comune di XY in zona A Centro storico, come illustrato nel seguente stralcio della tavola della zonizzazione dello strumento Urbanistico Comunale.
