TRIBUNALE ORDINARIO - TRENTO

72/2023
LOTTO N. 1

CONSULENZA ESTIMATIVA GIUDIZIARIA

EDIFICIO CON BAR, ABITAZIONE E LOCALI "AL GREZZO"

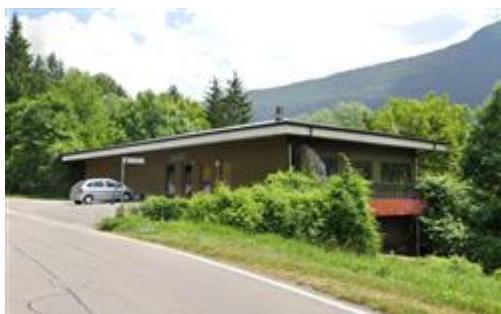
Vista da sud

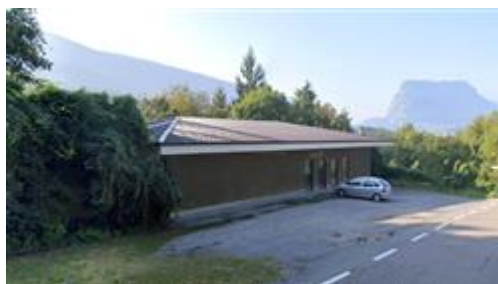
Vista da nord

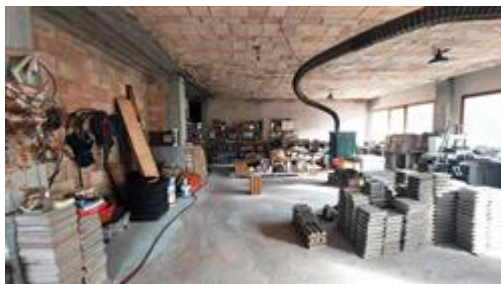
Deposito a PT

A piano terra si trova una zona definibile "al grezzo", in progetto doveva essere destinata a ristorante-pizzeria ma non è mai stata realizzata ed ora è utilizzata come laboratorio/deposito per un'attività di costruzione stufe ad ole di ceramica. Le finiture sono minime: struttura di c.a. a vista, pavimento in cemento, soffitto con

solaio in laterocemento in vista, assenza di intonaci, serramenti esterni in legno vetusto e vetrocamera, illuminazione elettrica con punti luce a soffitto, il proprietario informa che vi è predisposizione per impianto di riscaldamento.

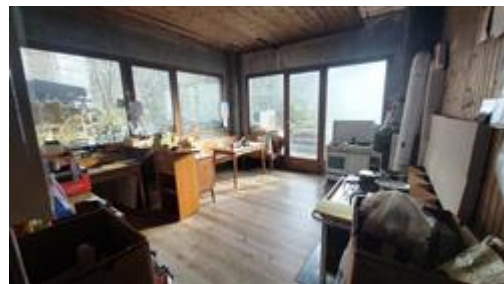
Abitazione a PT

Nella parte a nord vi è un abitazione composta da due locali principali, un corridoio, un ripostiglio ed un bagno. Le finiture sono scarse, soffitto in parte al grezzo, in parte con perline ammalorate, stanza con intonaco, il bagno è rifinito con piastrelle, intonaco e pittura, gli apparecchi d'uso sono di un più recente passato. Riscaldamento con stufe a legna (cucina economica, caminetto, Ole) vi sono termosifoni a parete, scaldacqua sanitaria elettrico in bagno, stanza con pavimento in moquette, zona giorno con pav. in laminato, porte vetuste e assenza di due serramenti interni e alcune cornici e profili, serramenti esterni come per il deposito adiacente in legno e vetrocamera. La zona indicata come cucina sull'accatastamento di fatto è definibile al grezzo con soffitto ammalorato con elementi in laterizio danneggiati. L'accesso a questo ambiente avviene da spazio ridotto (circa 60 cm. di larghezza) dal locale deposito-laboratorio adiacente.

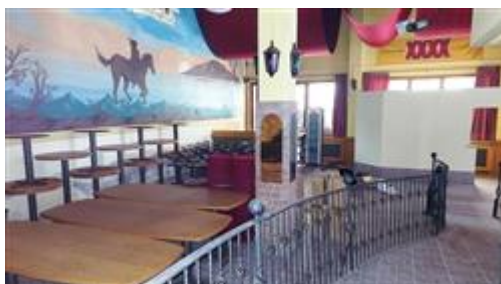
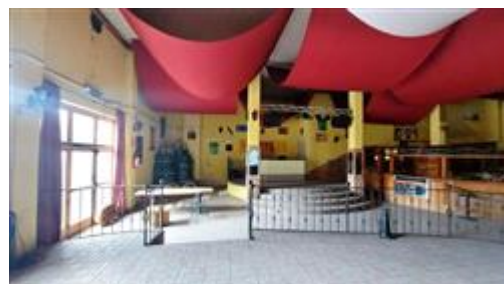
Bar a P Seminterrato

A piano seminterrato vi è il locale esercizio pubblico bar-birreria (in disuso da qualche anno) con relativi servizi igienici. L'ampio ambiente si presenta con zone sopraelevate e protette da parapetti in ferro battuto, pavimenti in piastrelle, pilastri in parte rivestiti, parti d'uso racchiuse da elementi parziali, pareti intonacate e dipinte, il soffitto coperto da teli d'arredo. L'ambiente è provvisto di stufa ad ole di ceramica, banco bar centrale, impianto audio e luci. Le finestre e le porte finestre sono dotate di inferriate di protezione in ferro lavorato. I servizi igienici con pavimenti e rivestimenti in piastrelle ceramiche presentano i fori delle porte senza il battente condizioni di conservazioni mediocri per il disuso.

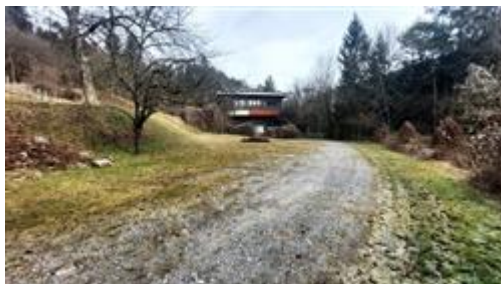
Vista da sud

Le particelle accorpate formano un terreno ad uso del fabbricato p.ed. 121. Si tratta di piazzale di parcheggio e manovra con accesso diretto dalla strada verso sud. Il terreno ha giacitura parte pressochè pianeggiante e parte in pendenza (rampa di raccordo con la strada provinciale). La particella 840/6 è per la totalità della superficie definibile a bosco con pendenza digradante verso est.

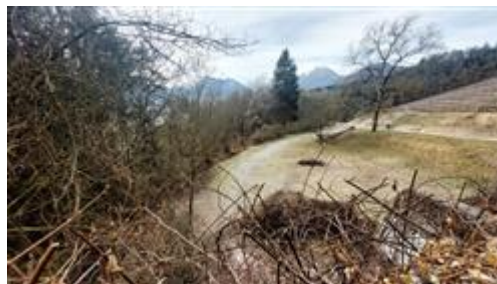
Vista dal balcone p.ed. 121

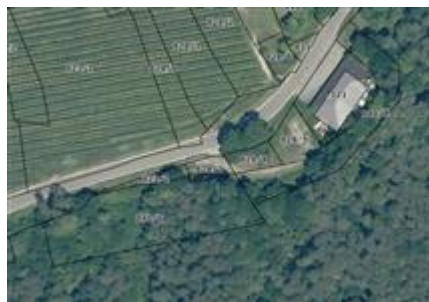
Sovrapposizione mappa

Si segnala come l'accesso che condce alla p.ed. 121 in parte pare transitare sulle p.f. 840/4 non oggetto di vendita con questo lotto in quanto di proprietà di terze persone.
