**Tribunale di Alessandria**  
**PROCEDURA DI ESECUZIONE IMMOBILIARE**

N° Gen. Rep. **159/2025**  
data udienza ex art. 569 c.p.c.: 19-03-2026

**INTEGRAZIONE AL RAPPORTO DI VALUTAZIONE**  
**del 01/10/2025**

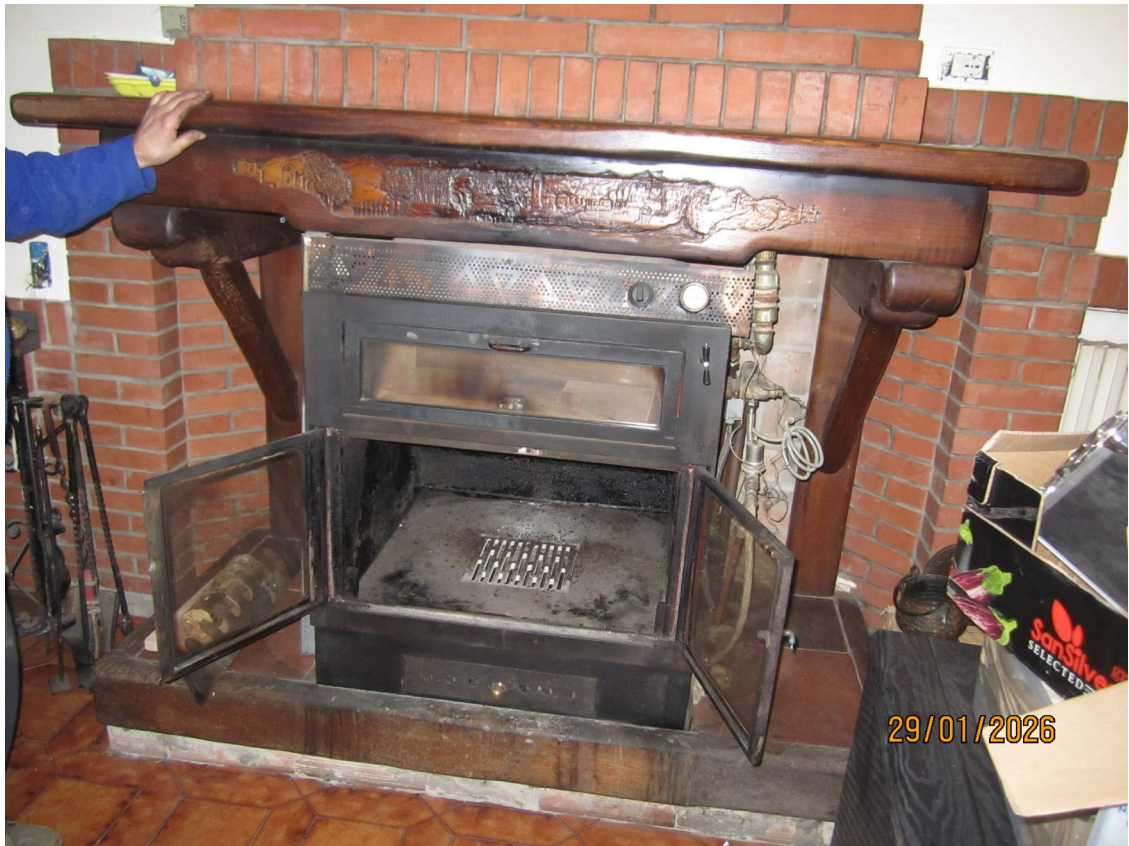
Il termocamino in avaria, che nella iniziale perizia si era detto essere stato posto in opera *"in tempi recenti"*, in realta' e' datato primissimi anni 2000, con una vetusta' di oltre 20 anni.

Possiamo pertanto dire che l'intervenuto collasso poteva verificarsi da un momento all'altro, visto che la normale vita di un termocamico e' mediamente di una ventina d'anni.

FOTO 1 – Il termocamino a legna inserito nel caminetto in muratura dell'ambiente soggiorno.

- \*\* sostituzione del gruppo termico con un nuovo termocamino di potenzialita' valutata in 25 kw;
- \*\* formazione nuova canna fumaria esterna in acciaio rigido, coibentata, completa di tutti i pezzi speciali richiesti dalla normativa in materia, previa formazione foro nella gronda in struttura di cemento;
- \*\* opere di collegamento del termocamino alle tubazioni esistenti dell'impianto con eventuale sostituzione della pompa di circolo;
- \*\* adeguate opere murarie interne ed esterne.

**Tali interventi sono valutati complessivamente in euro 13.500,00**

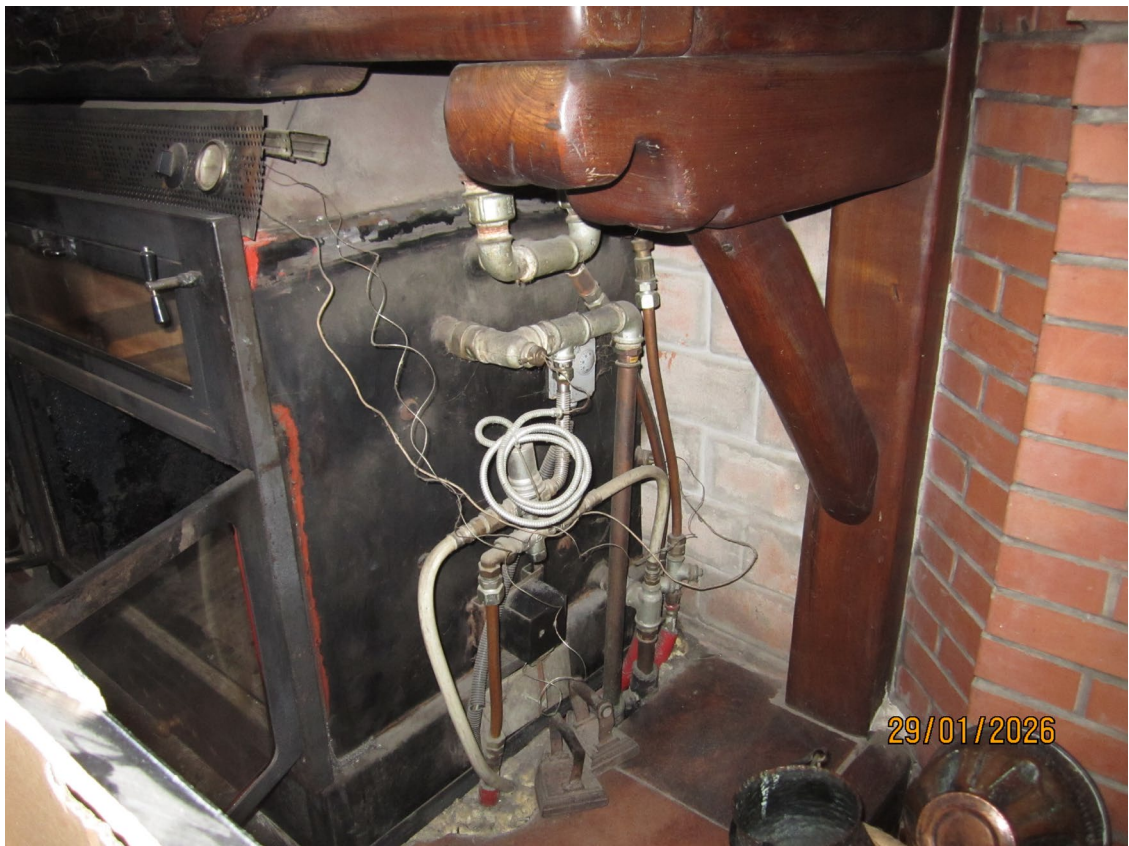
FOTO 2 – Dettaglio dei collegamenti alle tubazioni dell'impianto termico.

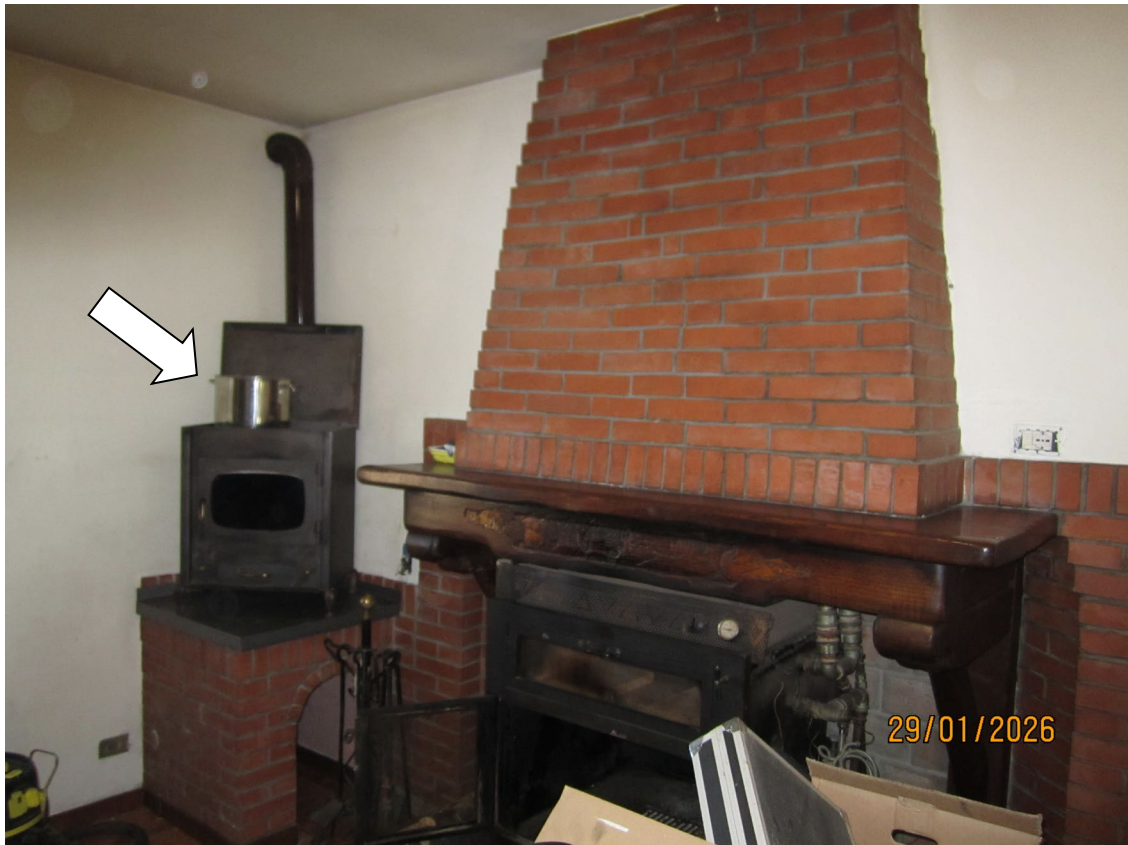
**FOTO 3 –** Indicata con la freccia, una stufa provvisoria a legna, appena installata, con tubazione di scarico innestata nello stesso condotto verticale raggiunto dal termocamino con tubazione metallica di tipo flessibile.  
Di qui la necessita' di prevedere una nuova canna fumaria esterna in acciaio rigido, coibentata, a norma, per il nuovo termocamino.
