Tribunale di Alessandria
PROCEDURA DI ESECUZIONE IMMOBILIARE

N° Gen. Rep. **159/2025**
data udienza ex art. 569 c.p.c.: 22-01-2026

RAPPORTO DI VALUTAZIONE
Lotto 001

Corpo: Villetta su due piani

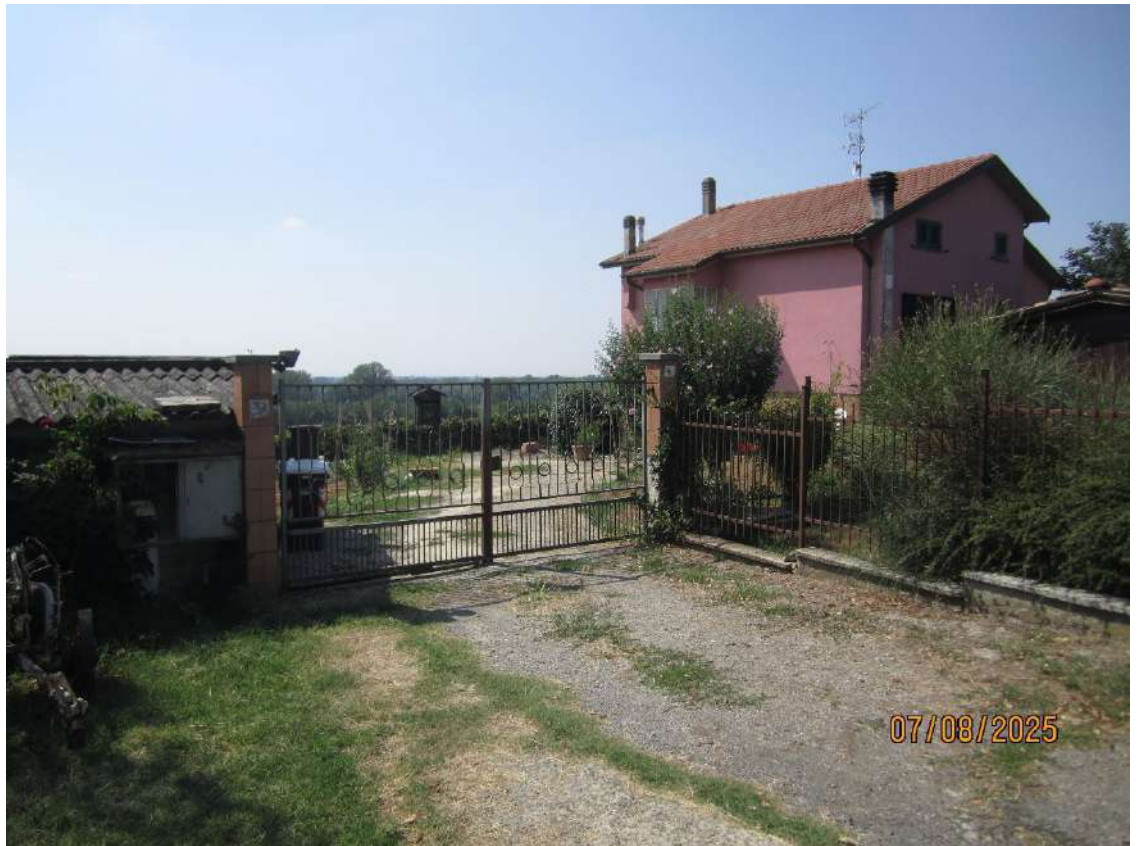
FOTO 3

Primo piano del cancello di ingresso alla villetta in esecuzione. Sulla sinistra, adiacente al cancello, il basso fabbricato ad uso legnaia del quale e' prevista la demolizione.

Regolarizzabili mediante: demolizione

Demolizione del manufatto con smaltimento a norma di Legge della copertura di amianto da parte di ditta specializzata, pratica T.M. all'Agenzia del Territorio per aggiornamento mappa catastale:

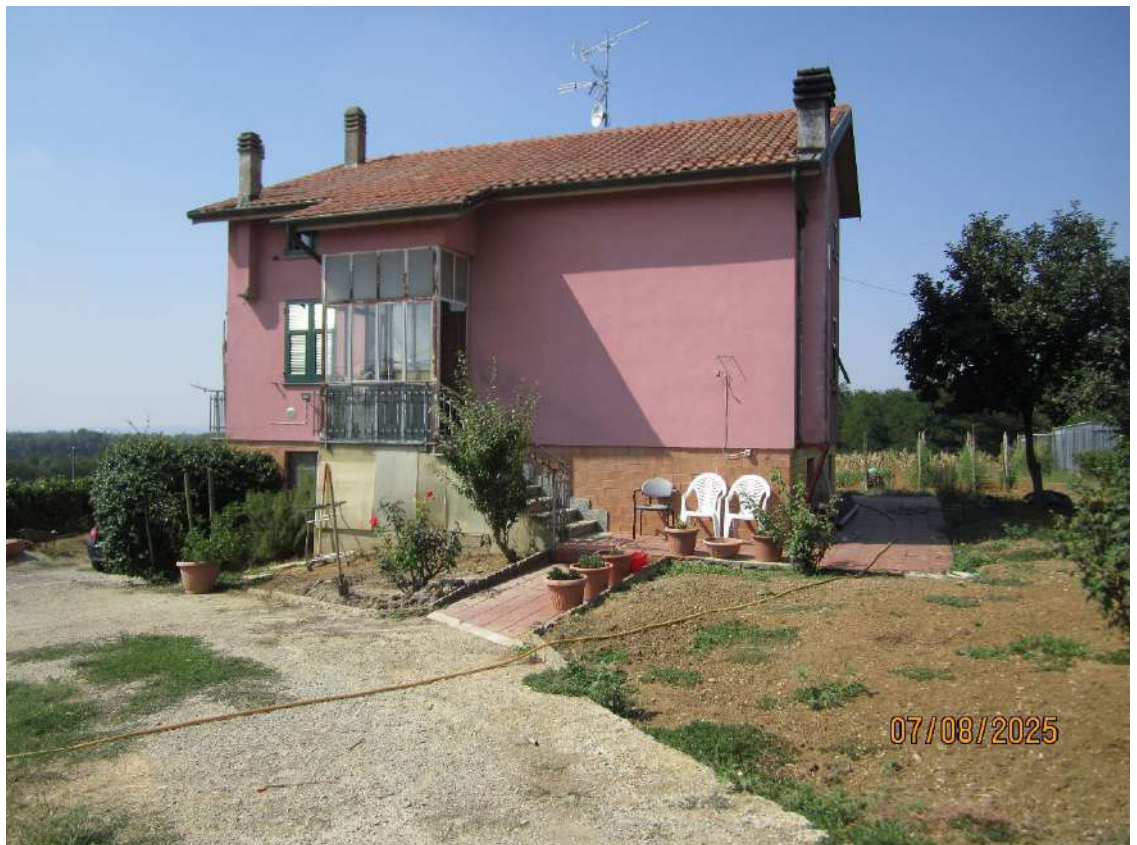
FOTO 4

Il fronte Sud della villetta. Il pianerottolo di ingresso in sommita' della scaletta esterna e' stato chiuso con una vetrata in profilati metallici.

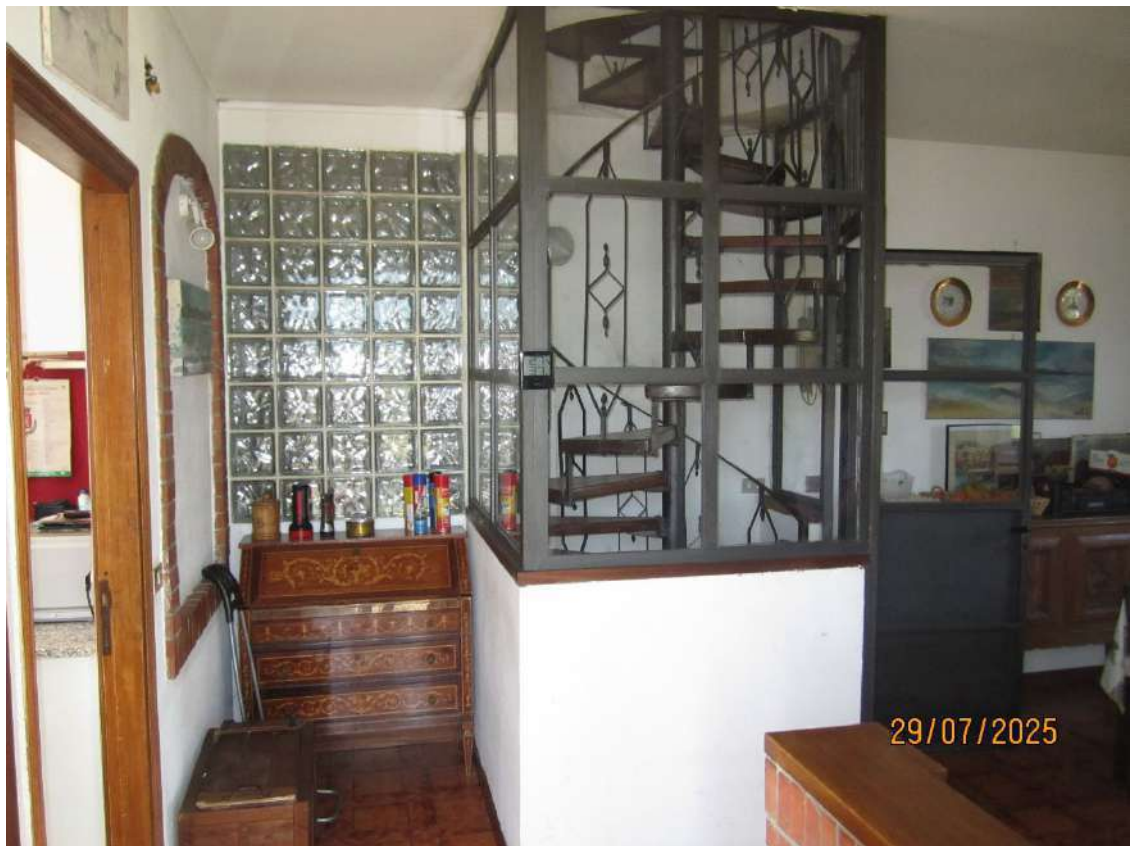
FOTO 8

L'ingresso all'abitazione con in primo piano la scaletta a chiocciola chiusa con vetrata.

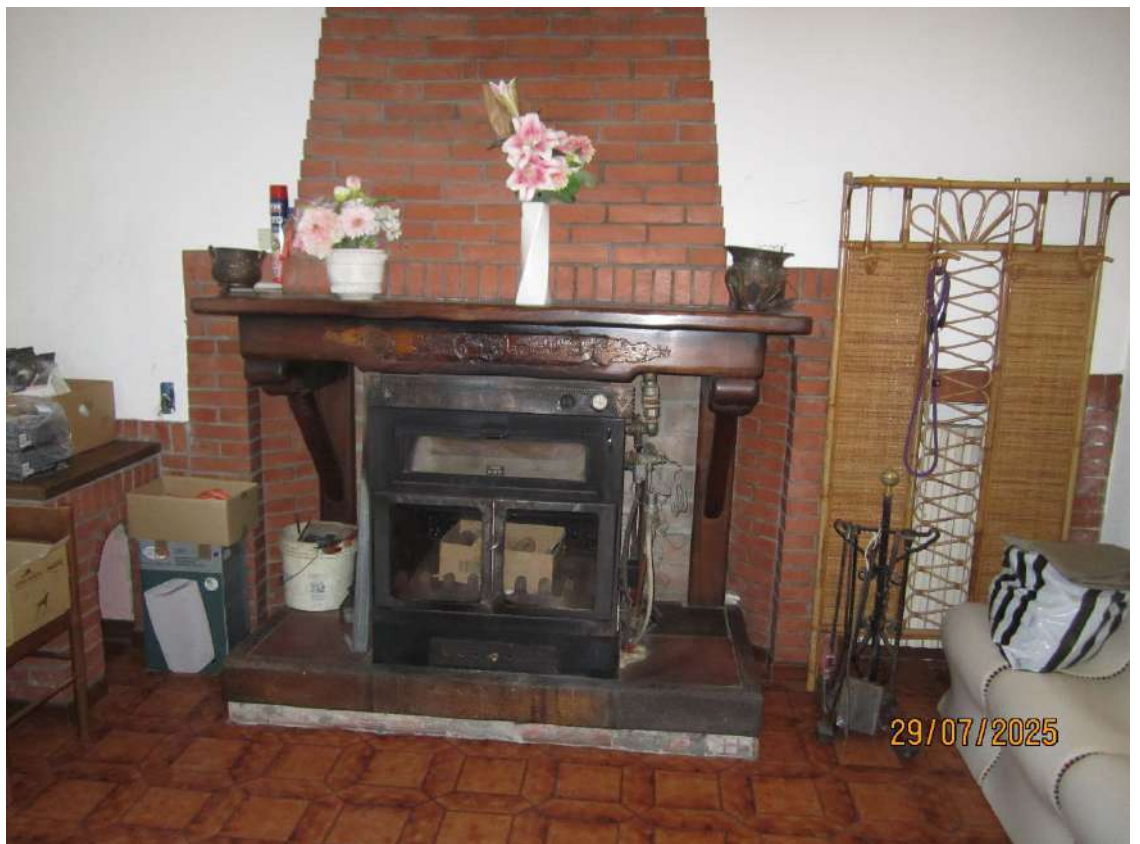
FOTO 10
Il termocamino nel soggiorno con funzione sostitutiva dell'originaria caldaia a legna.

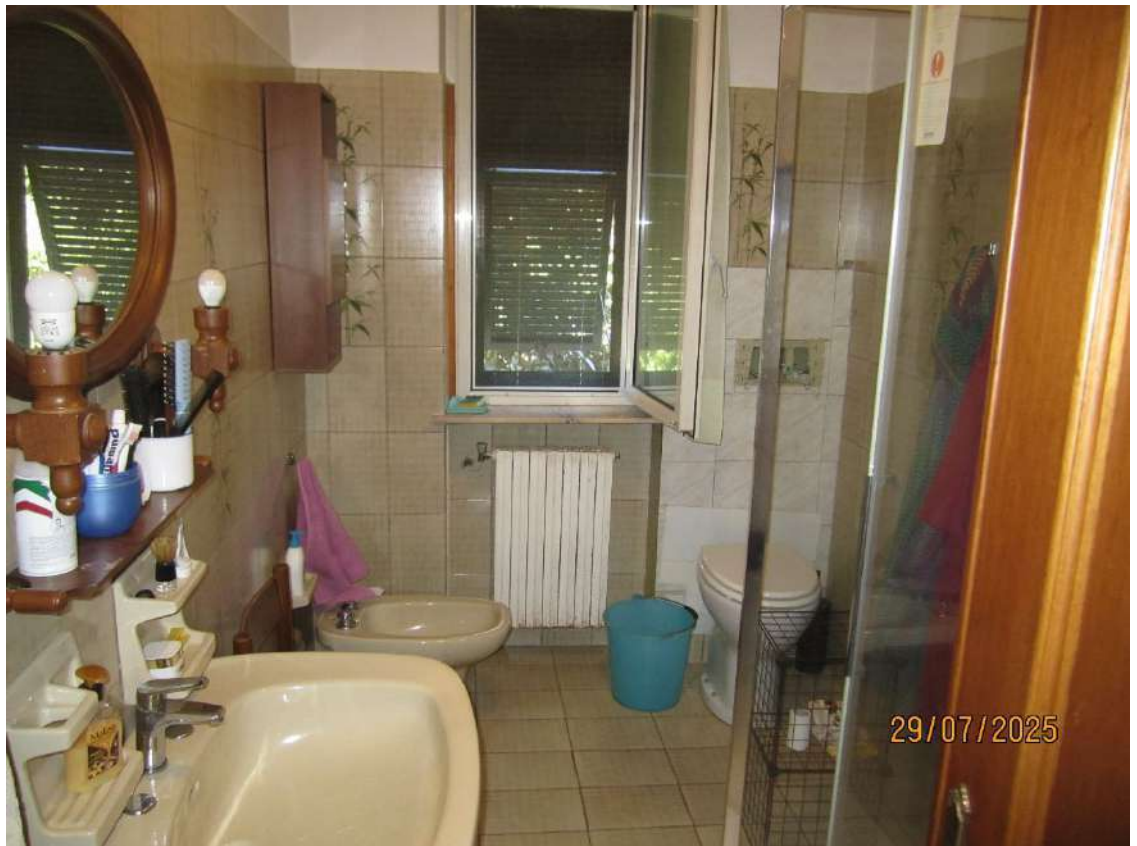
FOTO 15

Il bagno, con doccia. Si nota, in corrispondenza del vaso, una riparazione con piastrelle di diversa tonalita' cromatica.

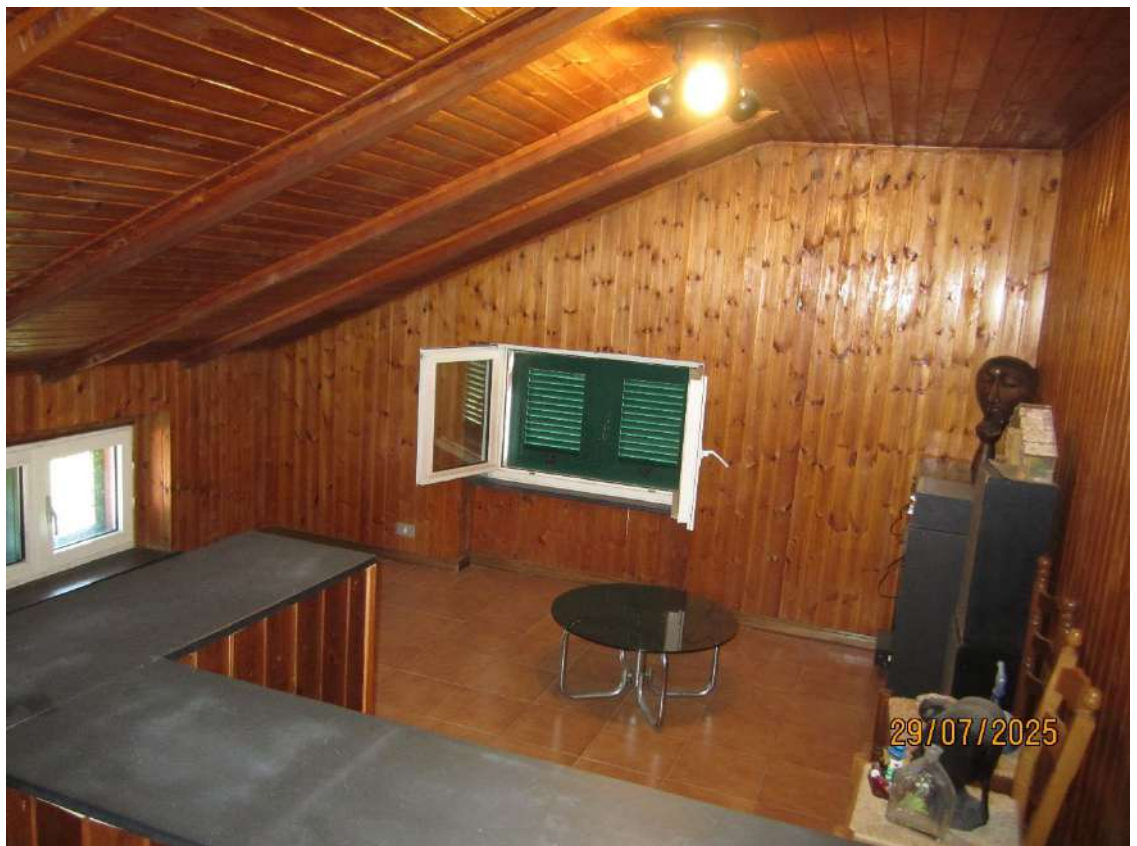
FOTO 16

Il primo ambiente del sottotetto che compare a chi vi arriva dalla scaletta a chiocciola. Di altezza limitata (da cm. 110 a 230) e' privo di abitabilita' , ma e' caratterizzato da un buon livello di finitura.

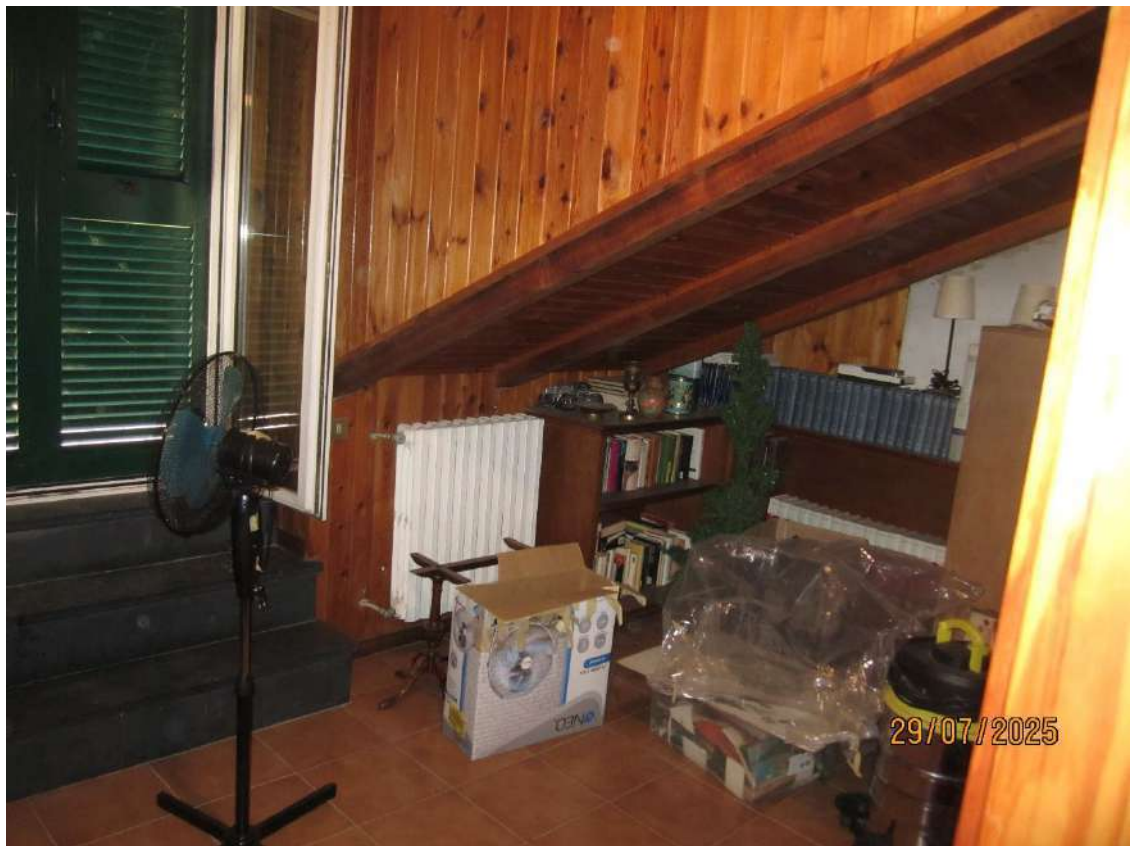
FOTO 20

L'ambiente del sottotetto da cui si accede alla terrazza con tre scalini e una porta finestra di limitata altezza (cm. 170).

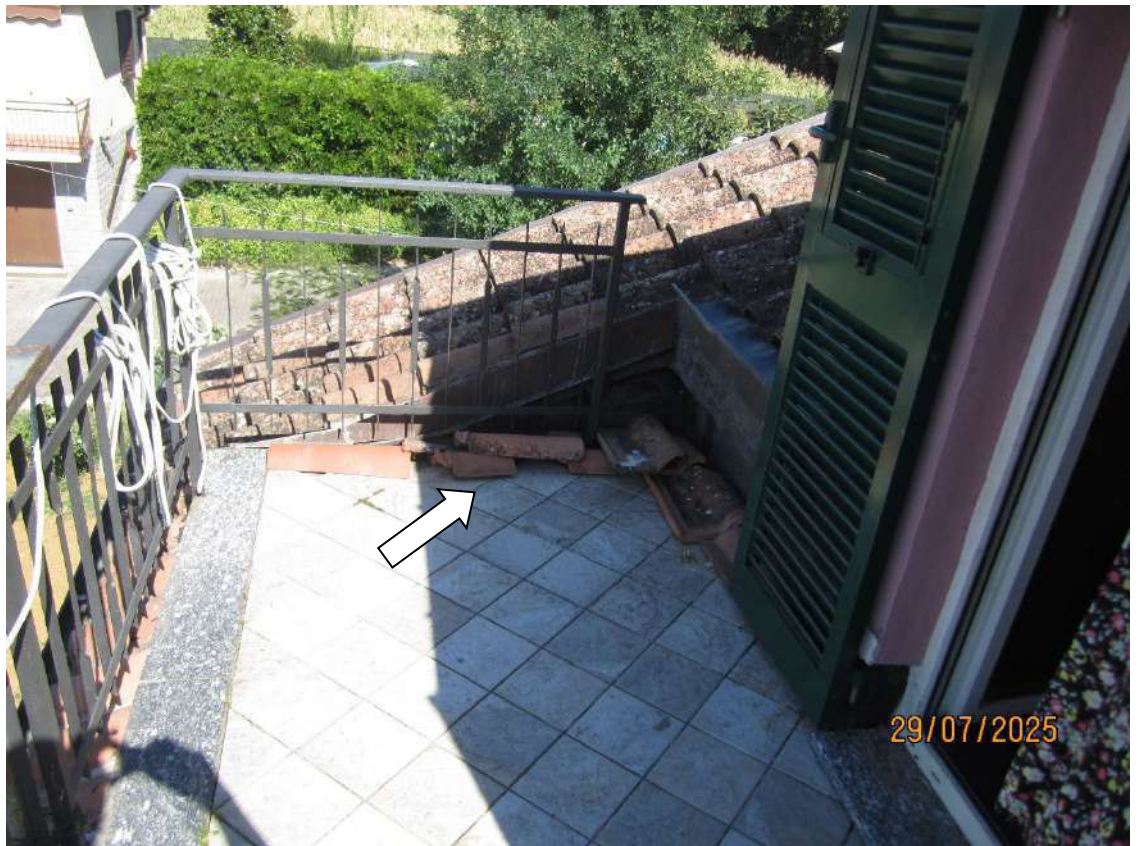
FOTO 21

Scorcio della terrazza panoramica a livello della copertura. Indicati con la freccia interventi di manutenzione non ancora ultimati a seguito di infiltrazioni di acqua piovana che parrebbero risolti.

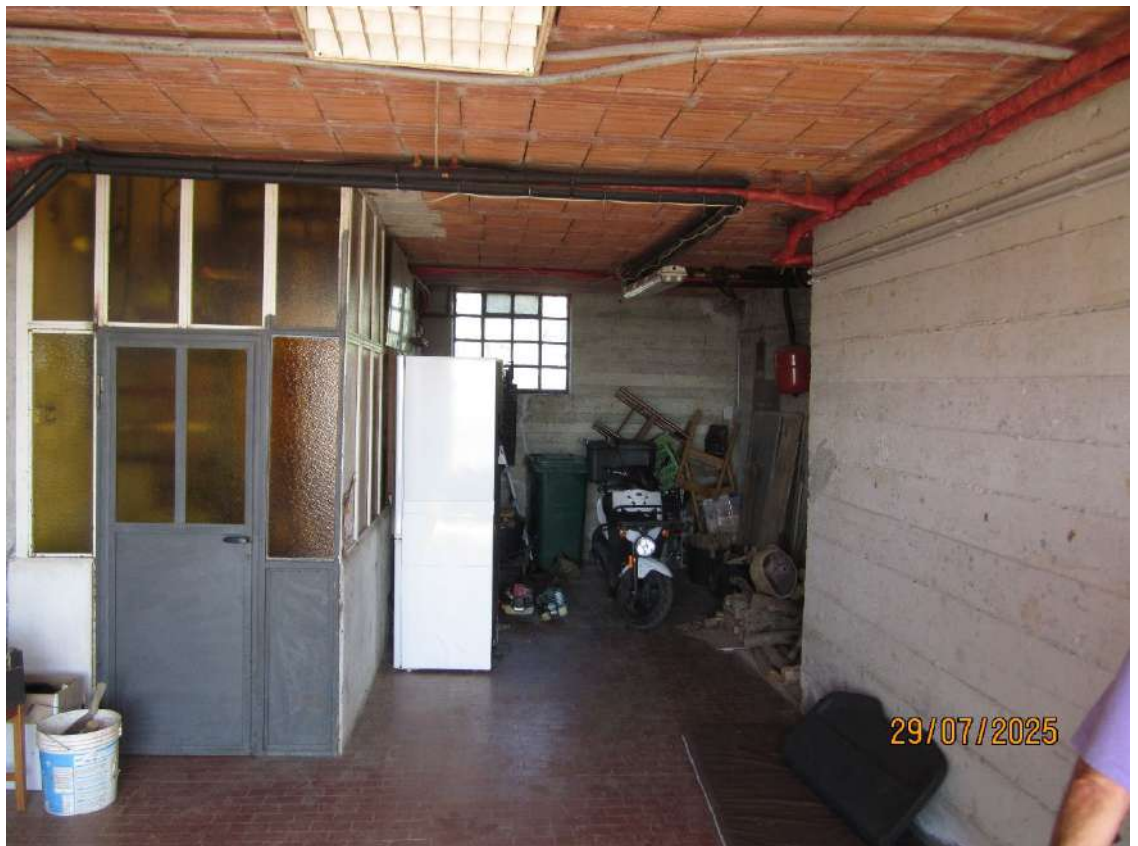
FOTO 22

L'autorimessa al piano seminterrato. Visibile il vano della scaletta a chiocciola che collega i tre livelli dell'edificio.

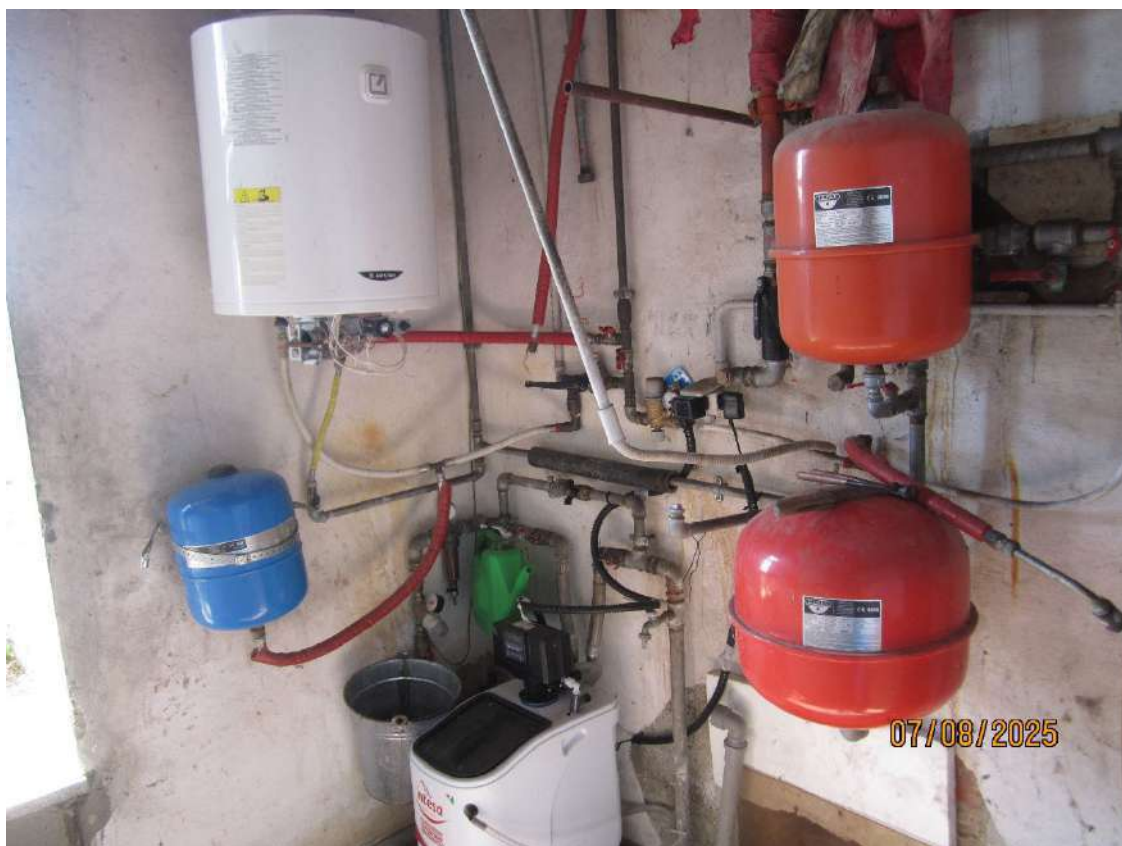
FOTO 24

Nel locale dove originariamente trovava posto la caldaia (successivamente sostituita con il termocamino del soggiorno) si trova un addolcitore delle acque e un boiler a gas per produzione di acqua calda sanitaria.

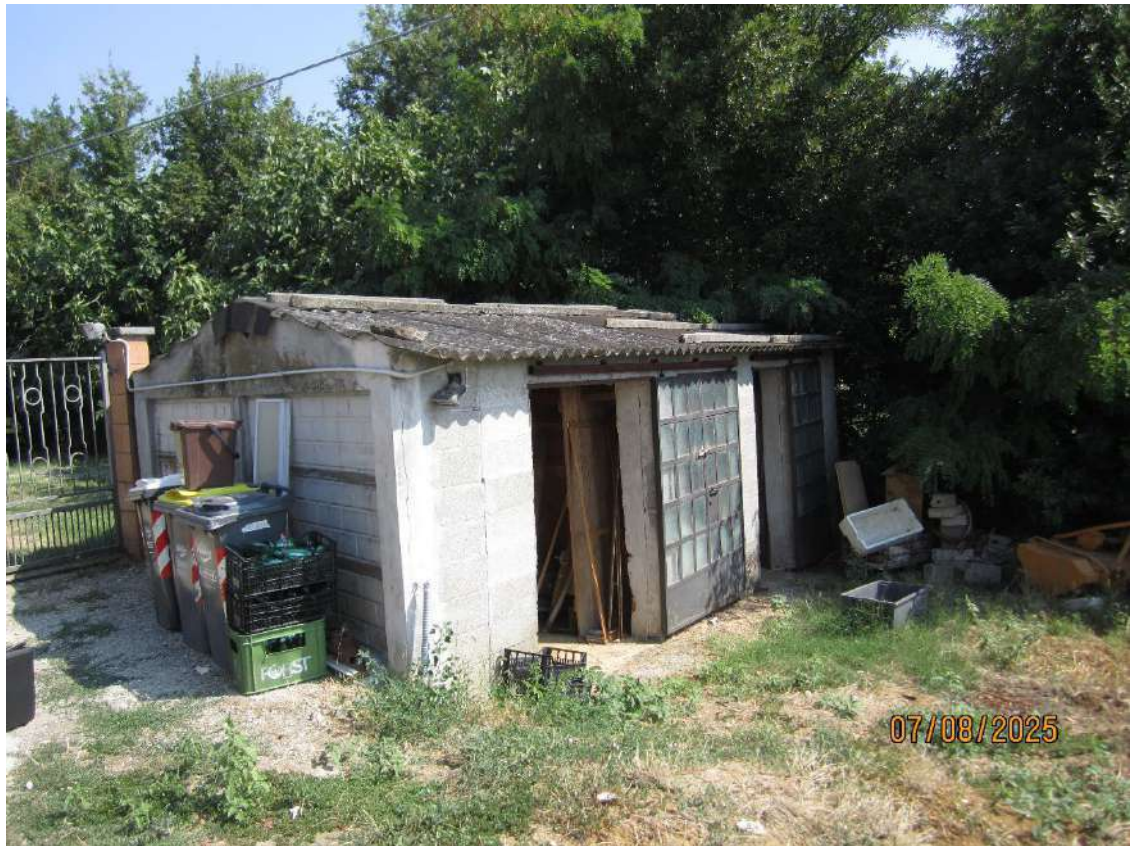
FOTO 25

E' stata riscontrata la presenta di un basso fabbricato ad uso legnaia in prossimita' dell'ingresso alla proprieta', del quale, ancorche' correttamente accatastato, non e' stata reperito alcuno strumento autorizzativo. Per tale manufatto non risulta possibile la sanatoria in quanto ricadente in fascia di rispetto stradale e pertanto se ne prevede la demolizione, con oneri di smaltimento delle lastre di amianto di copertura.

La pertinenza ad uso legnaia insistente a lato del cancello di ingresso alla proprietà'. Pur accatastata, non risulta essere stata mai autorizzata e, insistendo in fascia di rispetto stradale, risulta essere impossibile una sanatoria. Pertanto se ne prevede la demolizione peraltro con problematiche di smaltimento dell'amianto della copertura.

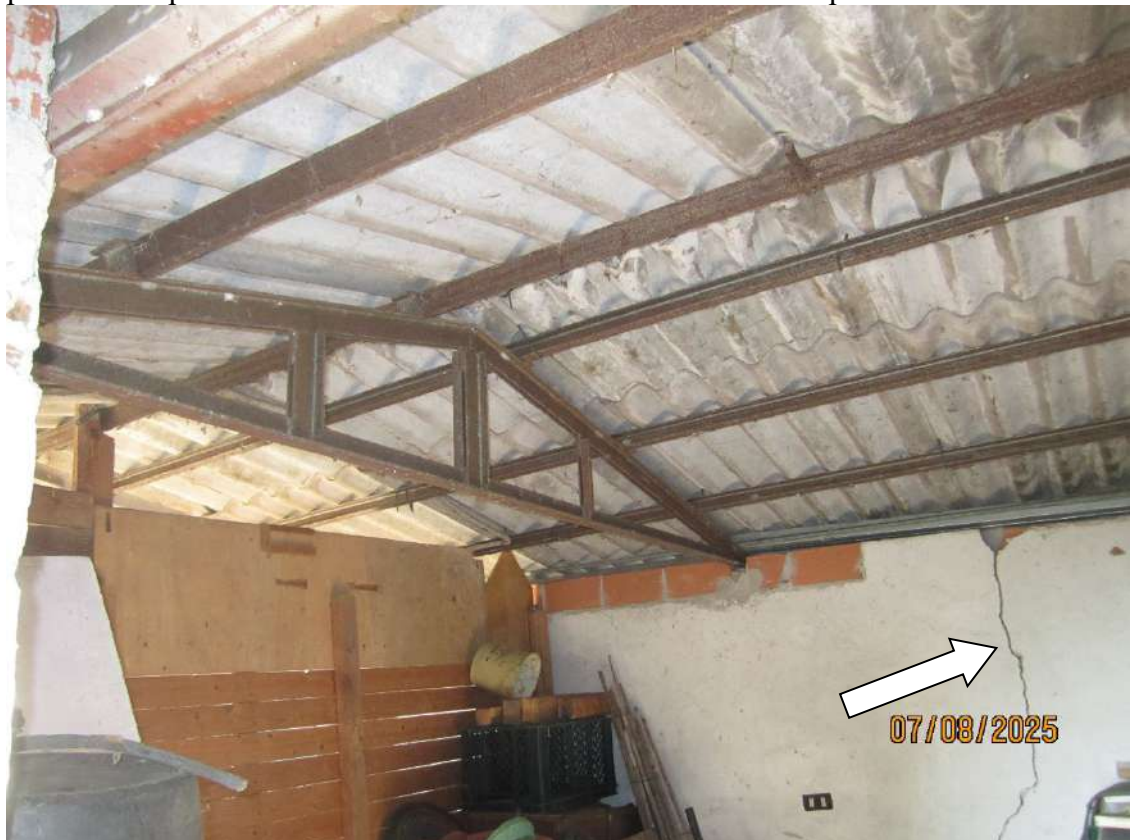
FOTO 26

Visibili dall'interno della pertinenza lesioni murarie.
Una struttura metallica sorregge la copertura in lastre di amianto.
